## JAARVERSLAG BEHEER 2011

### Zijfdichting en onderkant voormalige stortplaats Coupépolder te Alphen aan den Rijn

Kenmerk: PA/SF/03658/BOD

d.d. 27 maart 2012

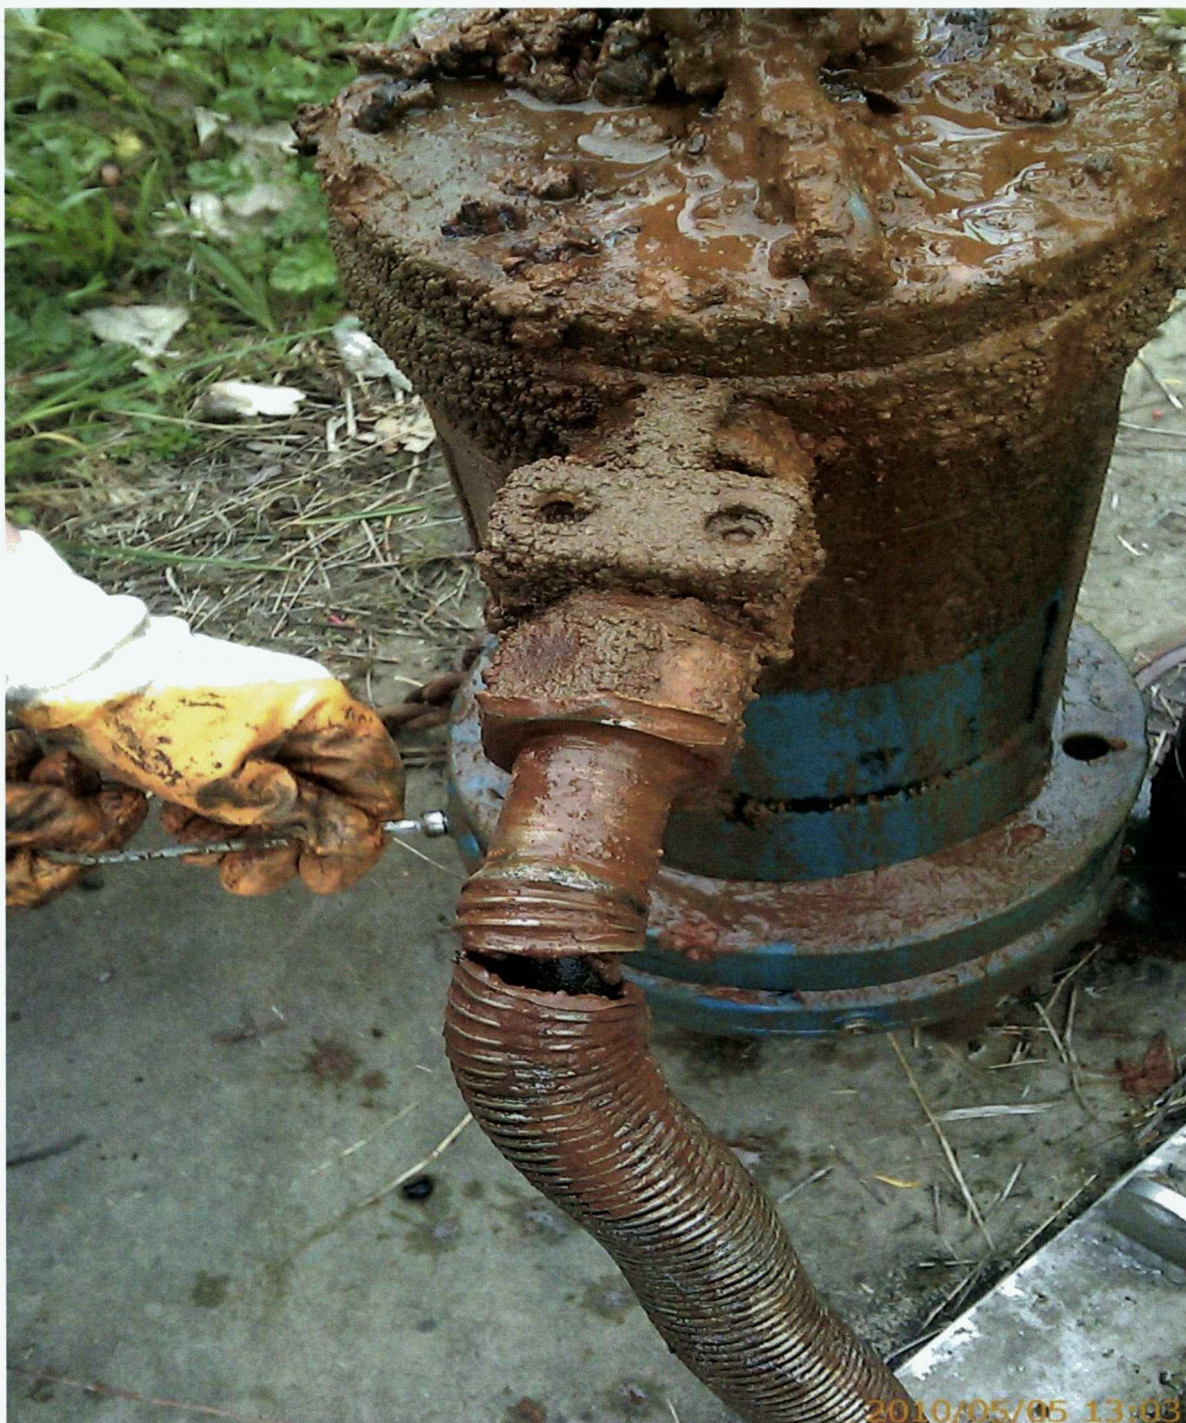
Blad 2

Pomp controle	n.v.t	goed	matig	slecht	Opmerking
Algemene indruk	<input type="checkbox"/>	<input checked="" type="checkbox"/>	<input type="checkbox"/>	<input type="checkbox"/>	Scheur in Ex- huls pomp kabel (zie foto)
Persflens	<input type="checkbox"/>	<input checked="" type="checkbox"/>	<input type="checkbox"/>	<input type="checkbox"/>	
Pomphuis	<input type="checkbox"/>	<input checked="" type="checkbox"/>	<input type="checkbox"/>	<input type="checkbox"/>	
Aanzuig	<input type="checkbox"/>	<input checked="" type="checkbox"/>	<input type="checkbox"/>	<input type="checkbox"/>	
Olie	<input type="checkbox"/>	<input checked="" type="checkbox"/>	<input type="checkbox"/>	<input type="checkbox"/>	Olie is ok
Waaier	<input type="checkbox"/>	<input checked="" type="checkbox"/>	<input type="checkbox"/>	<input type="checkbox"/>	Vortex waaier
Slijtring	<input checked="" type="checkbox"/>	<input type="checkbox"/>	<input type="checkbox"/>	<input type="checkbox"/>

Gemeten waarden	gemeten	eenheid	Opmerkingen
Elektrische installatie	Ok		
Slijtring/Waaier	Nvt	mm	
Opg stroom	3,4/3,3/3,3	A	
Frequentie	Nvt	Hz	
Debiet		M3/h	totaal debiet : 489394 Debiet is hetzelfde als vorige keer/meter is defect!!!!
Druk bedrijf	Nvt	Mwk	
Druk gesloten Pers	Nvt	Mwk	
Spanning	380	Volt	
Isolatie waarde	∞	M Ω	
Uren	21298	uur
