Fotoverslag veldbezoek voormalige stortplaats Coupépolder, Alphen a/d Rijn

20 juli 2010

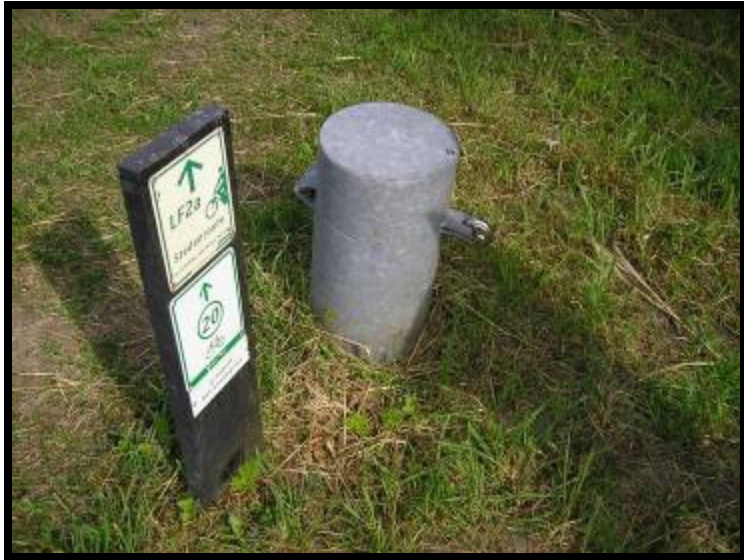
Beschermkap over peilbuis 03

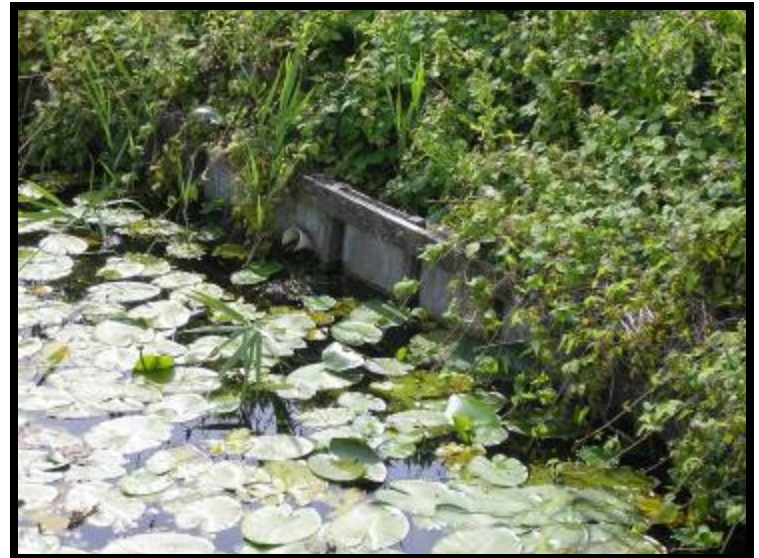
Detail van beschoeiing Kromme Aar, boven damwand

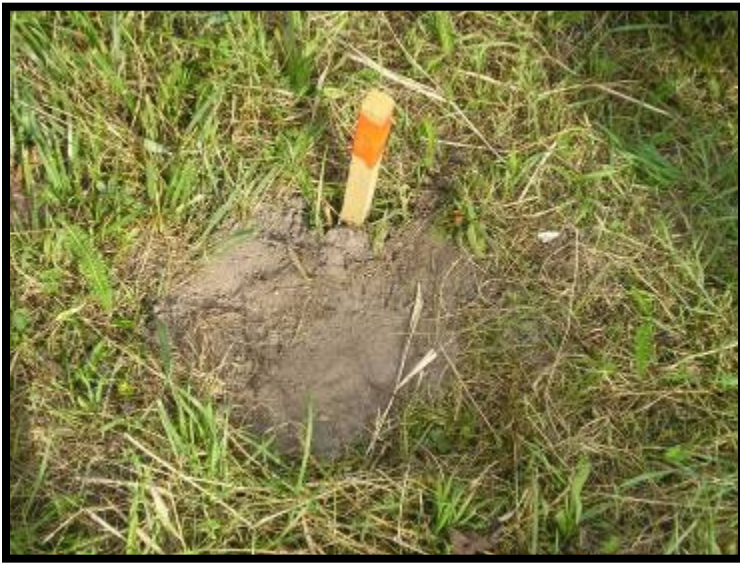
Beschermkap op peilbuis 10 binnen de ringsloot. Niet alle peilbuizen van deze serie (binnen de ringsloot) zijn in het

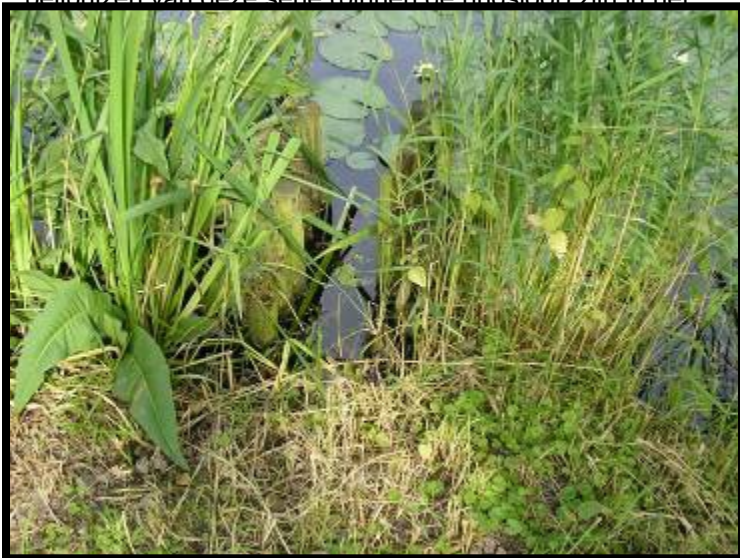
Inlaat Heemgebied, zijde Kromme Aar: gevoelig voor verstopping zoals recentelijk nog gebleken.

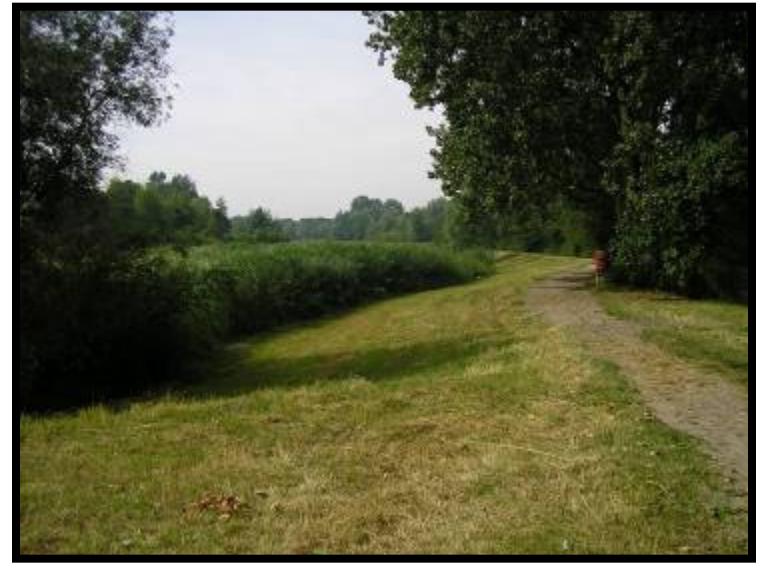
Zij-afdichting nabij peilbuis 10 (oostelijke richting). Begrenzing van de afdichting is in het veld niet

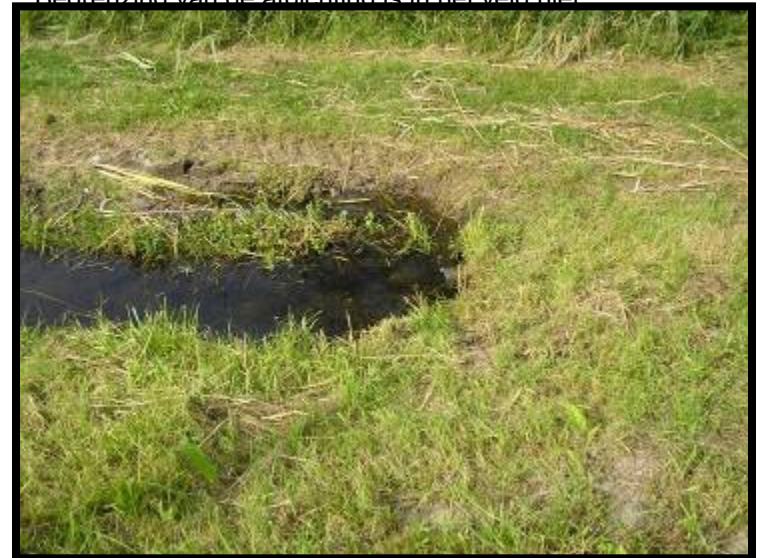
Inlaat Heemgebied, zijde sloot Heemgebied: gevoelig voor verstopping en beschadiging door maaimachines e.d.

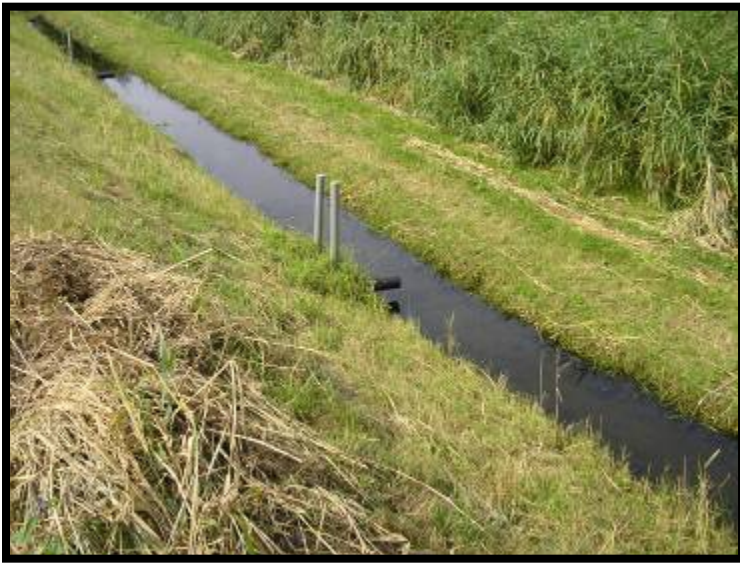
Sloot Heemgebied in westelijke richting:
hemelwaterdrainage heeft in de huidige situatie (zonder

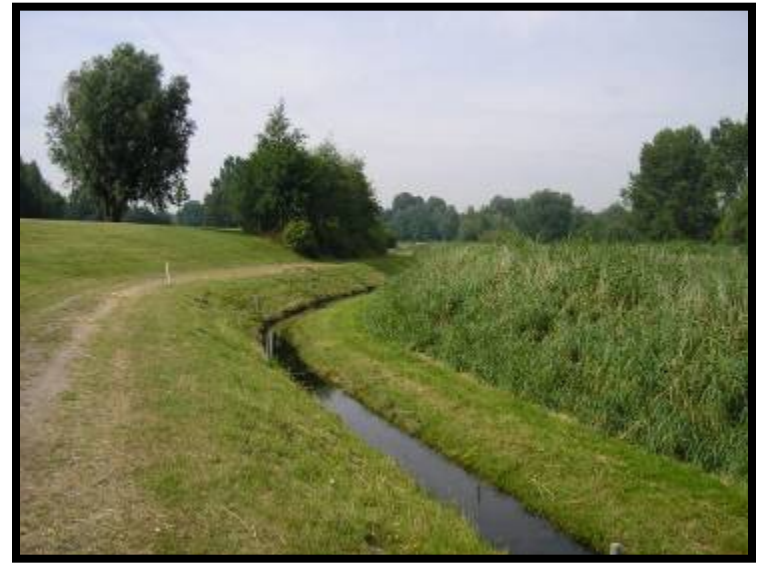
Sloot Heemgebied in westelijke richting: maaierwerk aan de

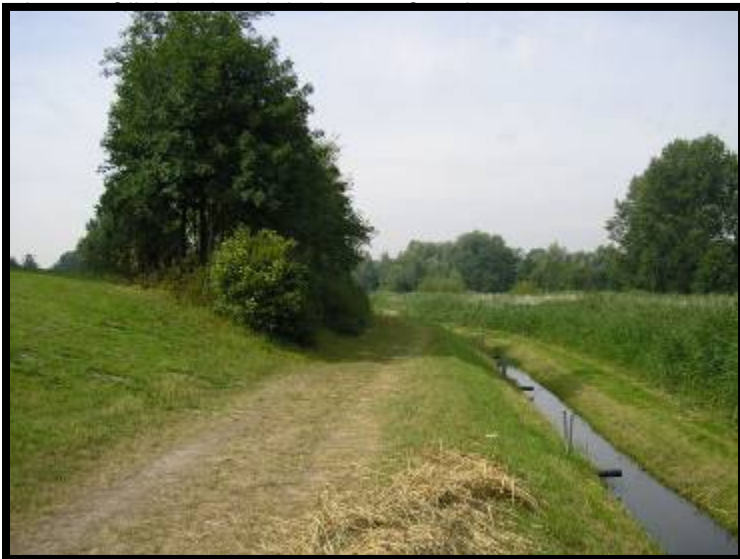
Sloot Heemgebied in westelijke richting: hoge
(dienwortelende) begroeiing kan schadelijk zijn voor de

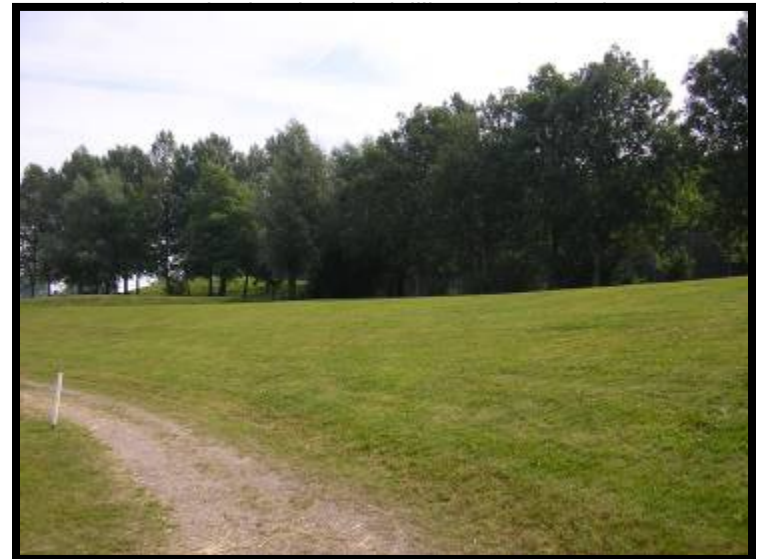
Noordelijke helling nabij de sloot Heemgebied: begrenzing
van de zij-afdrifting is niet zichtbaar in het veld

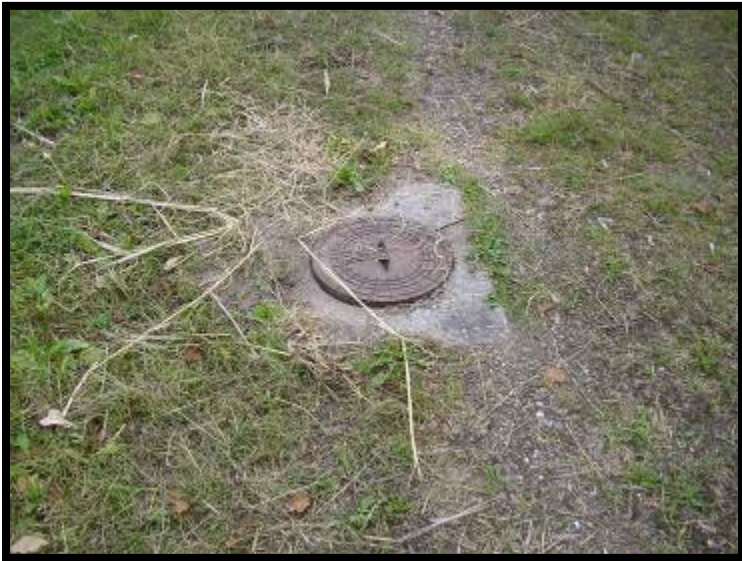
Doorspuitvoorziening in de ringdrainage nabij de sloot Heemgebied. De meeste deksels van deze voorzieningen

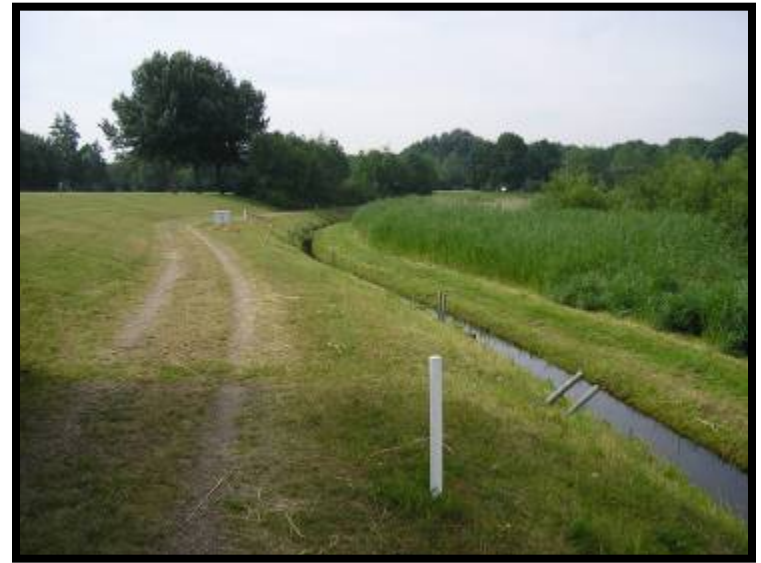
Sloot Heemgebied in westelijke richting: lichte schade aan

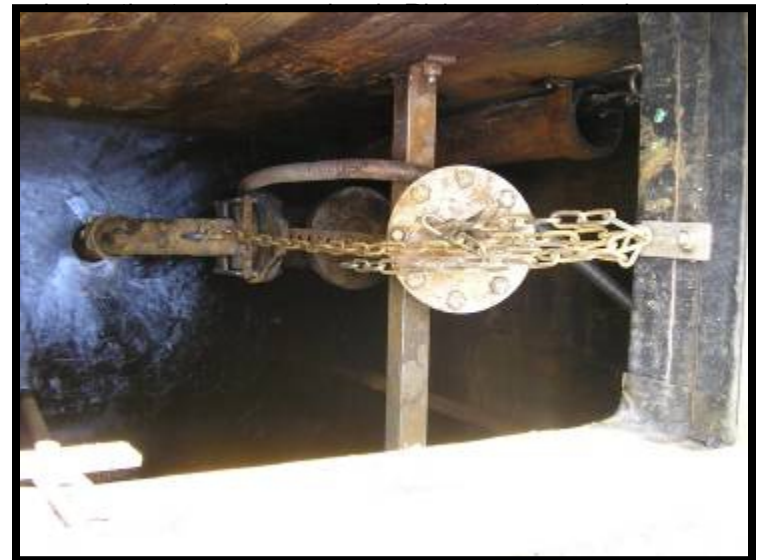
Drainpompput Heemgebied: oorspronkelijke installaties zijn nog aanwezig en functioneren naar behoren. Vervanging /

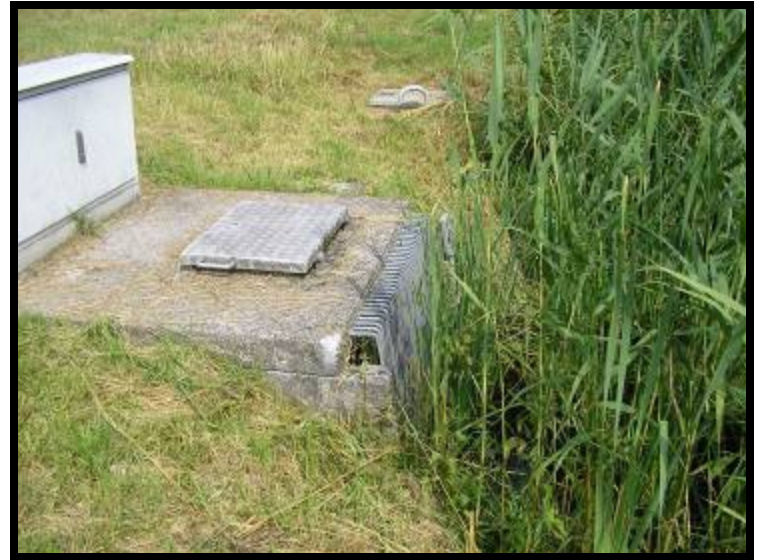
Gemaal Heemgebied: veel begroeiing in de watergang bij de inlaat

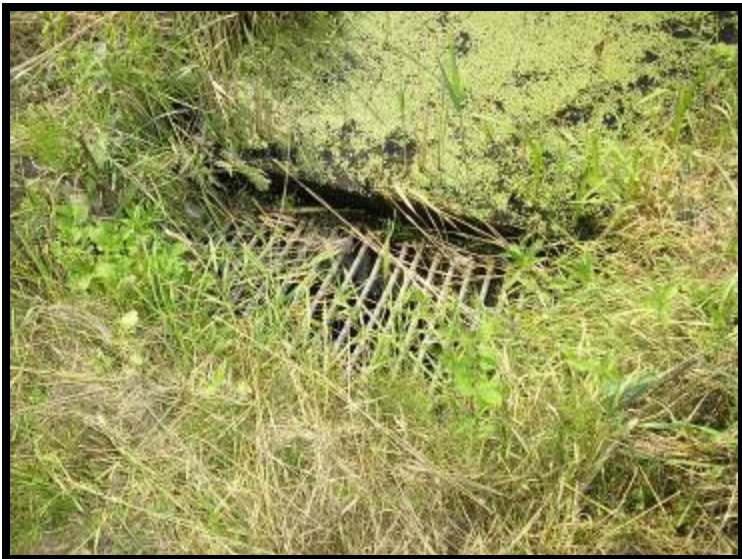
Einde ringsloot nabij gemaal Heemgebied: veel begroeiing

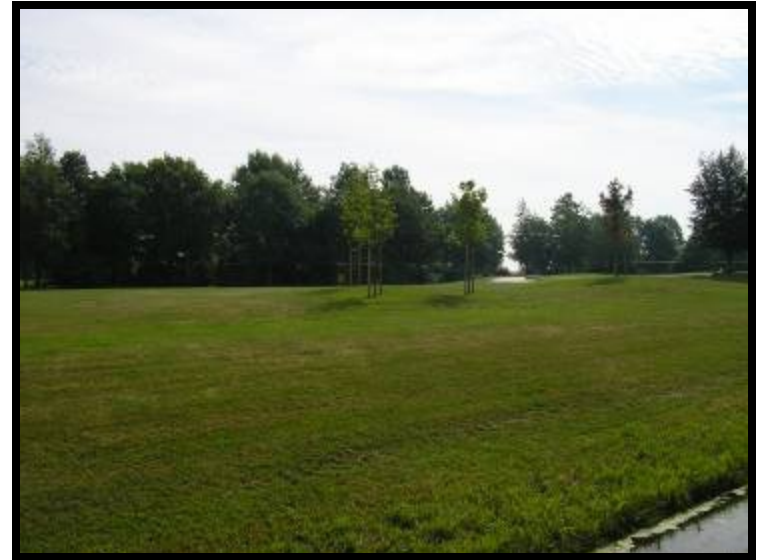
Zij-afdichting aan de westzijde: begrenzing van de zij-
afdichting niet zichtbaar of gemarkeerd

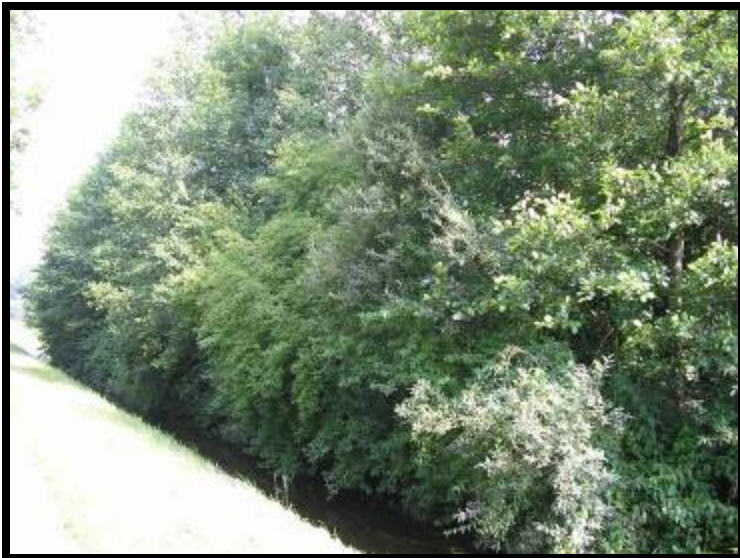
Begroeiing op de zij-afdichting aan de westzijde. Mogelijke wortelschade aan de afdichting.

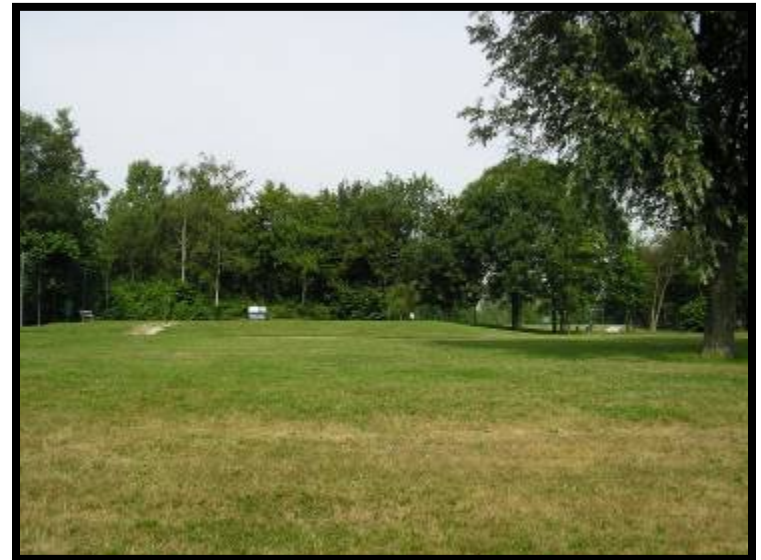
Ringsloot zuidzijde: hoge begroeiing op de zij-afdeling.
Op de bodem van de sloot is regelmatig bentoniet waar te nemen; schade aan de afdichting door maaiwerk is

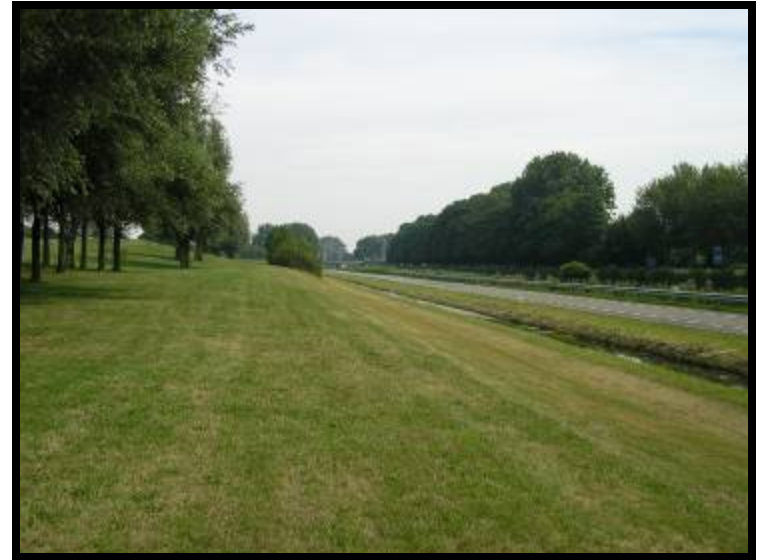
Zij-afdichting in oostelijke richting: hoge begroeiing

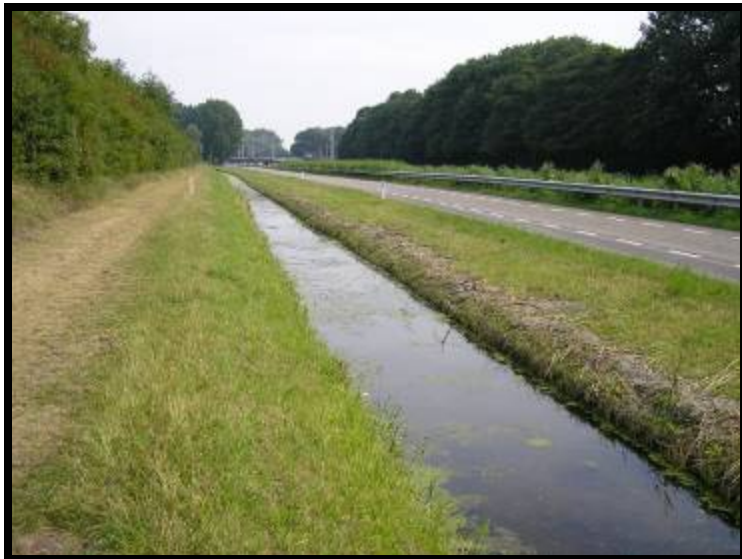
Ringsloot langs de zijzijde: hoge begroeiing op de zij-afdichting

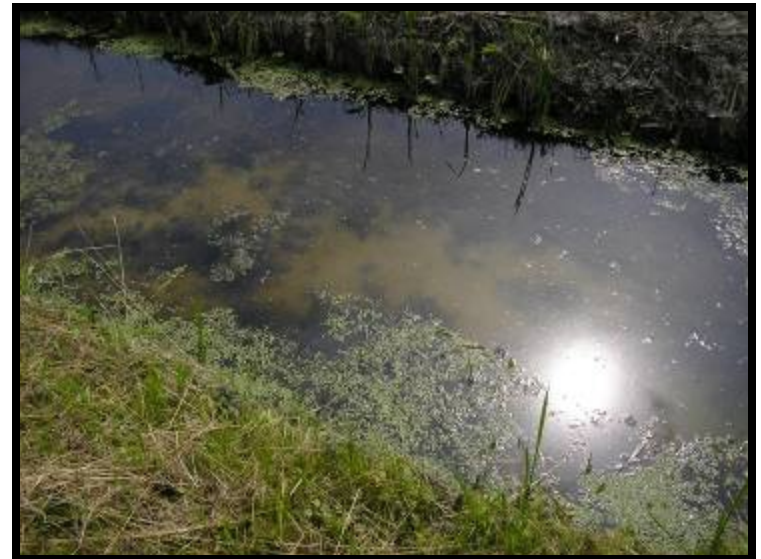
Zand-bentoniet op de bodem van de ringsloot: waarschijnlijk schade aan de afdichting door maaiwerk

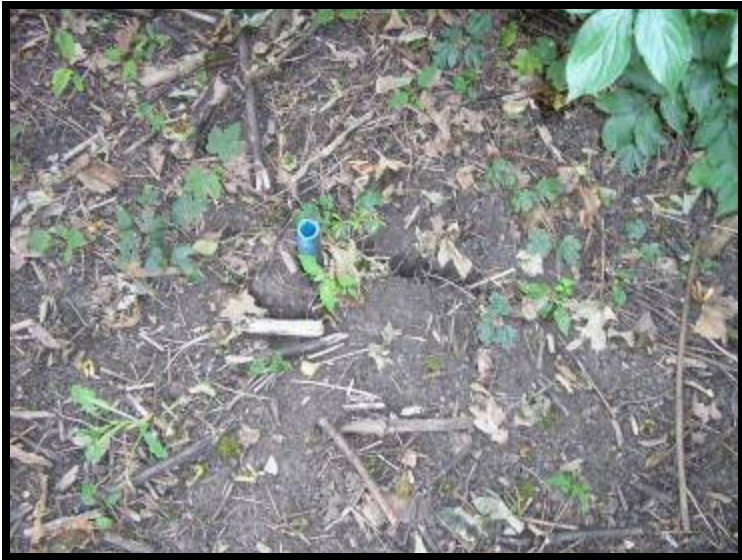
Forse scheuren in de leeflaag op het bovenvlak ter plaatse van de heesteren
