Betreft Jaarverslag Beheer 2005
 Coupépolder
 te Alphen aan den Rijn

JAARVERSLAG BEHEER 2005

Zijafdichting en onderkant voormalige stortplaats Coupéolder te Alphen aan den Rijn

Opdrachtgever : **Gemeente Alphen aan den Rijn**

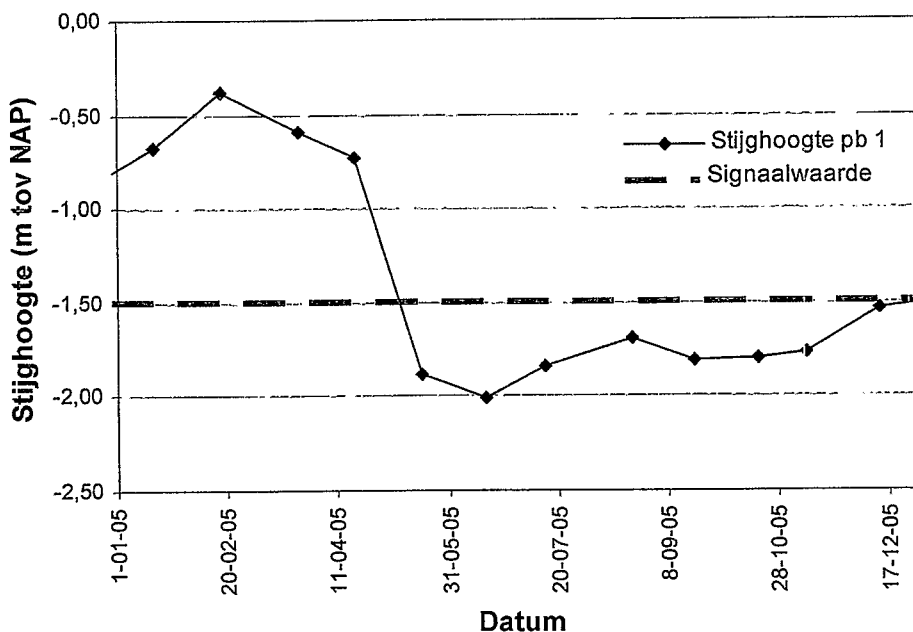
Sinds september 2004 vertoonde de stijghoogte in peilbuis 1 een stijgende trend die zich in 2005 heeft doorgezet. De signaalwaarde werd daarbij ruim overschreden. Naar aanleiding hiervan heeft Bodemzorg in april/mei het drainagetracé Aarkanaal tweemaal doorgespoten. Hierbij kwam veel zand uit de drainageleiding mee. Tijdens de opname van stijghoogten in mei 2005 lag de stijghoogte weer onder de signaalwaarde. In de overige maanden is weer een lichte stijging van het percolaat-/grondwater te zien in peilbuis 1.

Tijdens een inspectie door Bodemzorg op 23 juni 2005 naar aanleiding van een verzakking ter plaatse van een doorspuitpunt van drainagetracé Aarkanaal, is gebleken dat deze doorspuitleiding op circa 1,0 m-mv gescheurd was. Dit heeft in het verleden waarschijnlijk geleid tot instroom van zand in de drainageleiding en daarmee tot een verminderde werking van de drainage en stijging van de waterstand. Na herstel van het doorspuitpunt (juni 2005) functioneerde de drain weer naar behoren.

In onderstaande grafiek is het verloop van de stijghoogte in peilbuis 1 over 2005 grafisch weergegeven.

In 2006 dient de stijghoogte van peilbuis 1 met extra aandacht te worden gevolgd om de functionaliteit van het drainagetracé Aarkanaal te controleren.

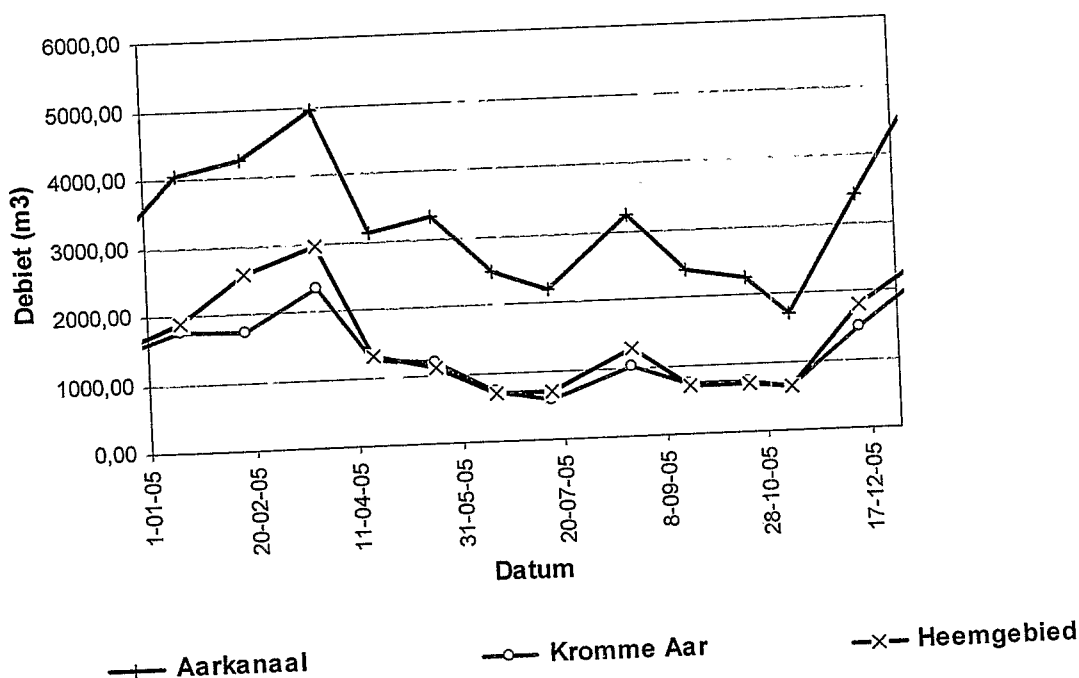
Maanddebieten drainagepompen

De bovenstaande getallen komen overeen met voorgaande jaren. De drainagegemalen hebben bijna het gehele jaar voldaan aan de in het ontwerp geëiste debietcapaciteit van 20 m³/h. Uitzondering hierop is het drainagegemaal Kromme Aar. Daar lag in maart/april het momentaandebiet van de pomp op respectievelijk 14 en 16 m³/h. Nadat in april de persleiding is doorgespoten lag het momentaandebiet het overig deel van het jaar weer boven de 20 m³/h.

In onderstaande grafiek zijn de maanddebieten per drainagepomp weergegeven. In bijlage 3 zijn de registreerde meterstanden van 2005 opgenomen.

De persleidingen van de gemalen zijn in april 2005 doorgespoten door More Flow Services Europe B.V. Tevens zijn hierbij de verzamelputten van de gemalen inwendig gereinigd en is het verzamelde slib en zand verwijderd.
