Datum	19 februari 2009	Ons kenmerk	PA/LL/2009.00447/BOD
		Uw kenmerk	
Betreft	Aanvullend deklaagonderzoek Coupépolder te Alphen aan den Rijn	Bijlage(n)	2
	Behandeld door N.P. Assenberg

**AANVULLEND DEKLAAGONDERZOEK**  
**BEHOORT BIJ** 2009 / 3393  
**Voormalige stortplaats**  
**Coupépolder te Alphen aan den Rijn**

Opdrachtgever: **Gemeente Alphen aan den Rijn**

Projectnummer: 210325-802

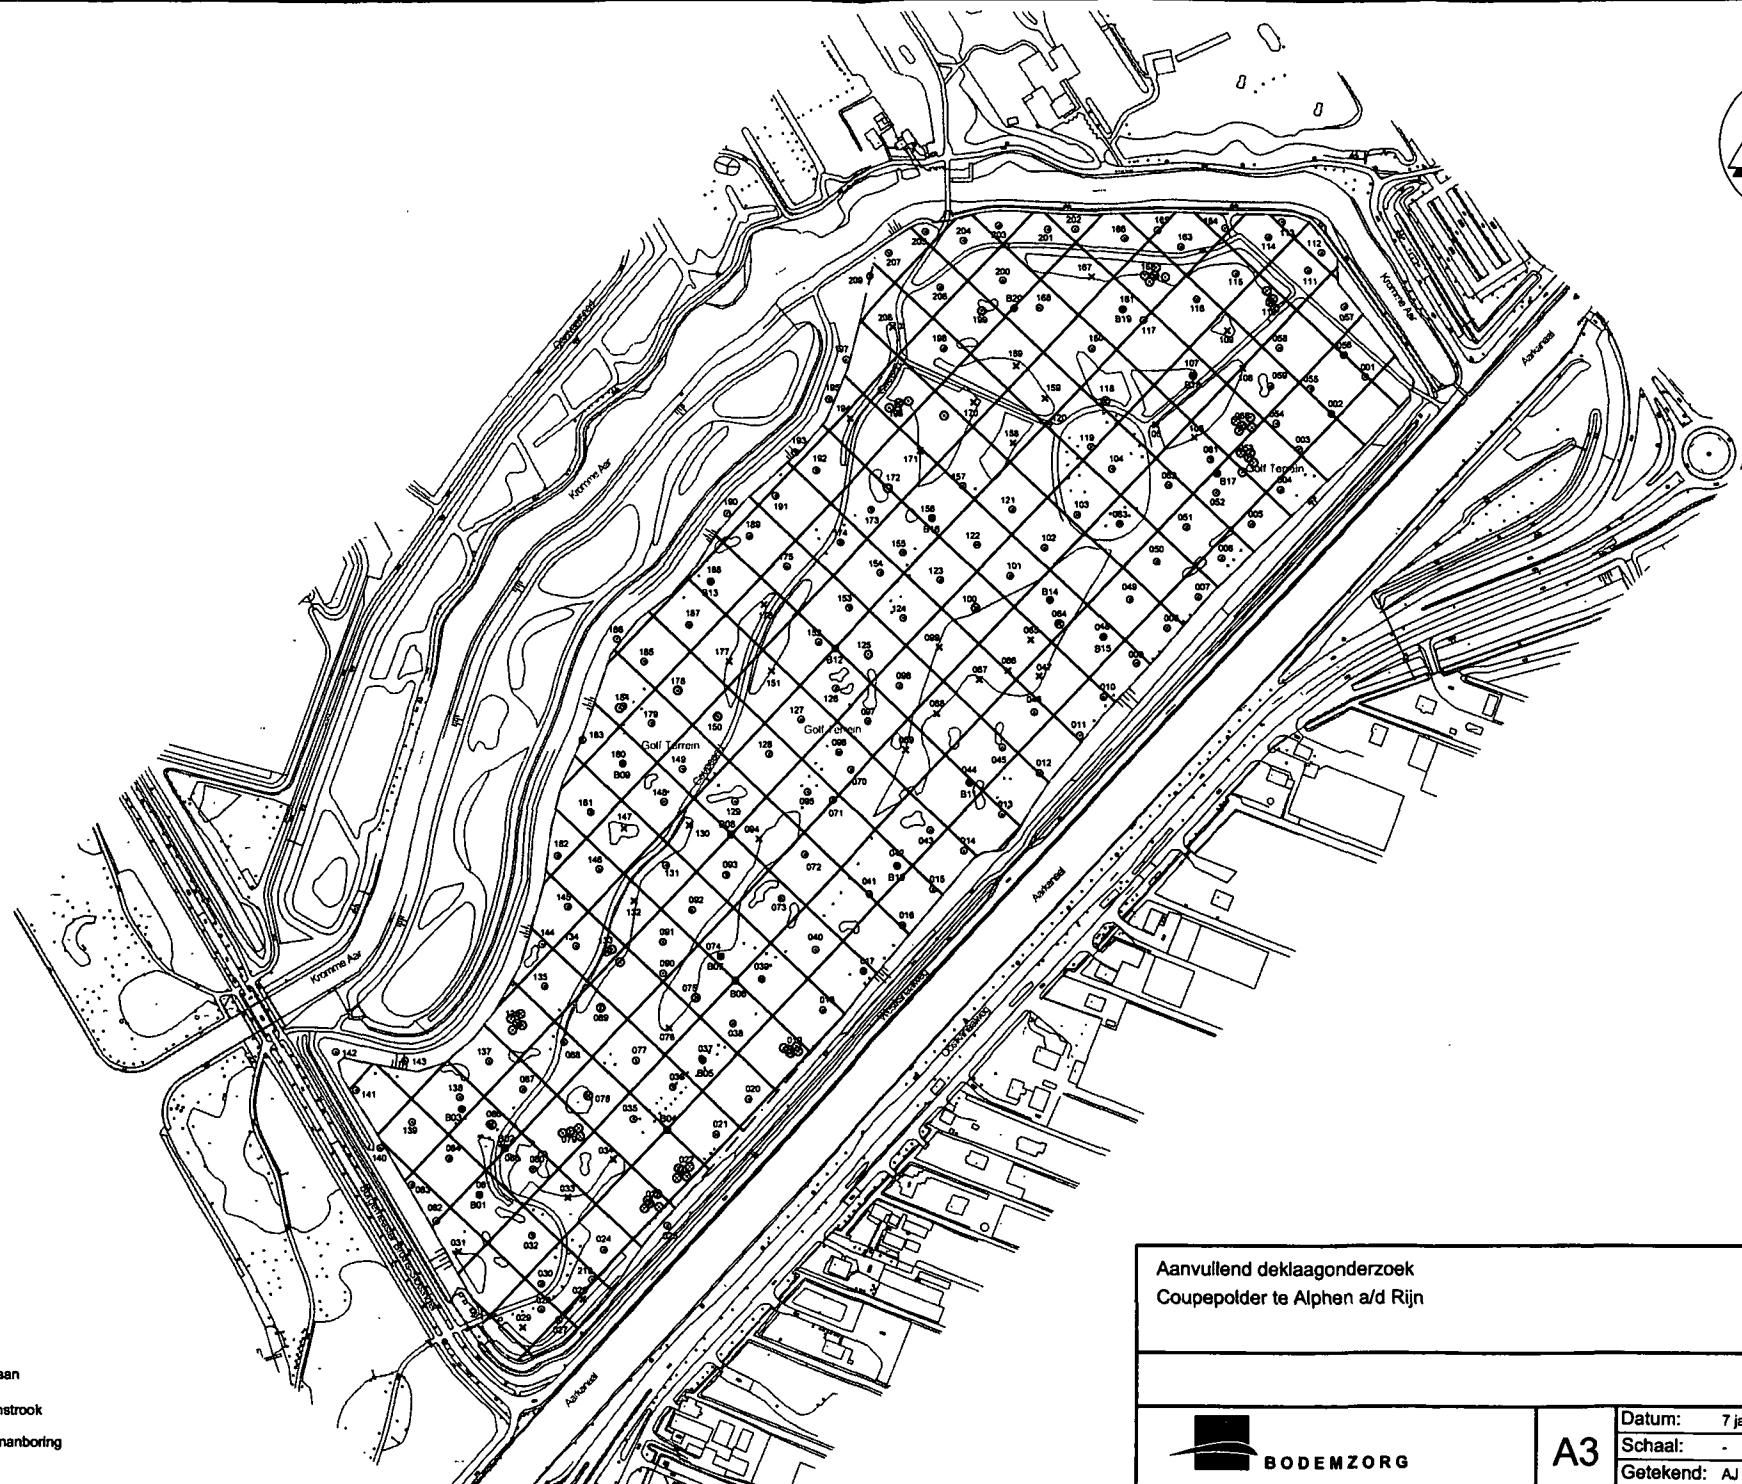
## **Situatietekening**

Ter plaatse van drie locaties in de groenstroken en twee locaties ter plaatse van de golfbaan zijn in de edelmanboringen afwijkingen geconstateerd in de minimale dikte van de deklaag. De afwijkingen betreffen in alle gevallen het stuiten op een harde laag. Stortmateriaal is in geen van de boringen aangetroffen.

Ter plaatse van de boringen 110, 133 en 162 (groenstroken) blijkt uit meerdere boringen dat de deklaag te dun is. Geadviseerd wordt ter plaatse van deze boorlocaties de deklaag aan te vullen tot de minimale dikte. Ingeschat wordt dat voor het aanvullen van de deklaag ongeveer 250 vaste m<sup>3</sup> grond noodzakelijk is.

Ter plaatse van de boringen 22 en 136 (golfbaan) blijkt uit één van de boringen dat de deklaag te dun is. De deklaag is slechts plaatselijk onvoldoende dik. Geadviseerd wordt de deklaag ter plaatse van deze boringen niet aan te vullen.
