## JAARVERSLAG BEHEER 2004

### Coupépolder te Alphen aan den Rijn

Opdrachtgever : **Gemeente Alphen aan den Rijn**

Projectnummer: 210325-401

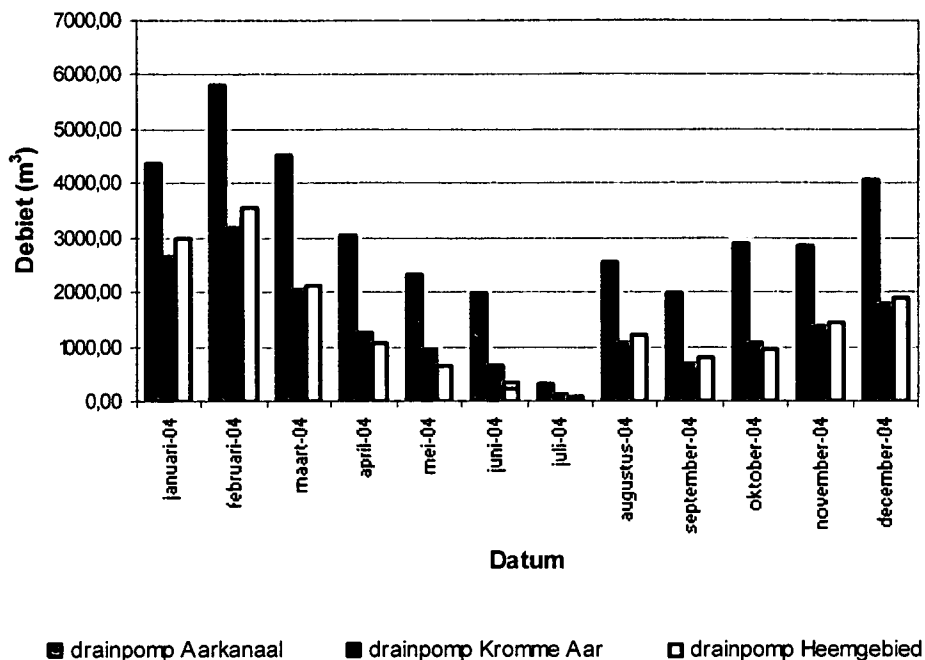
### Debieten drainpompen

Drainagegemaal	Totaaldebiet (m <sup>3</sup> )	Draaiuren	Debiet (m <sup>3</sup> /h)	Percentage verpompt percolaat
Aarkanaal	36.396	952	38	53%
Kromme Aar	16.174	562	29	24%
Heemgebied	16.134	511	32	23%

De bovenstaande getallen komen overeen met prestaties van de gemalen in voorgaande jaren. De drainagegemalen hebben (ruim) voldaan aan de in het ontwerp geëiste debietcapaciteit van 20 m<sup>3</sup>/h. In onderstaande grafiek zijn de debieten per drainpomp weergegeven. In bijlage 3 is een overzicht opgenomen van de registreerde debietmeterstanden in 2004.
