ons kenmerk : JdB/ML-TB20030757
dossier : T3566-83-001
project : Monitoring luchtkwaliteit Coupépolder Alphen aan den Rijn
betreft : rapportage visuele inspectie Coupépolder 2003
behandeld door : Jeroen de Bode
telefoon : (033) 468 27 49

Aan : De heer A. Boomsma
Van : Dennis Kos
Kopie : Jeroen de Bode
Dossier : T3566-83-001
Project : Buitenluchtmonitoring Coupépolder 2003
Betreft : Rapportage visuele inspectie deklaag

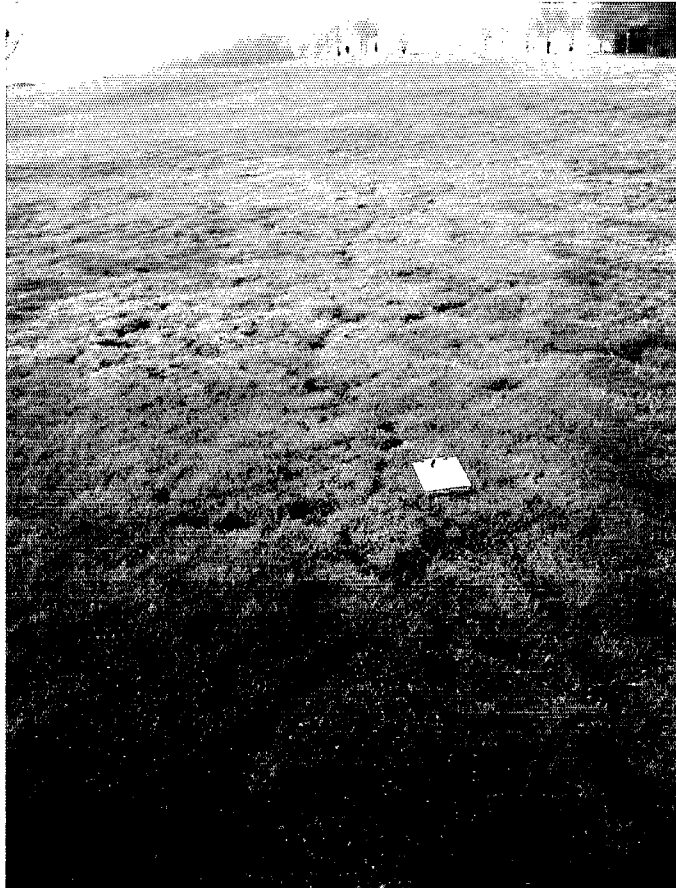
1. mollengangen,	oppervlakte circa 300 m ²	(zie foto 1);
2. kale plekken/verkleurd gras,	oppervlakte circa 1200 m ² ;	
3. konijnenholen in steilrand,	oppervlakte circa 70 m ² ;

Foto 1: Waarnemingspunt 1 mollengangen

De geconstateerde graafschade aan de deklaag wordt met name in zandige grond geconstateerd. Het is aanbevelenswaardig om schade aan de deklaag direct en met kleiige grond te herstellen. Met name de kleiige grond zal de graafactiviteiten van dieren bemoeilijken.

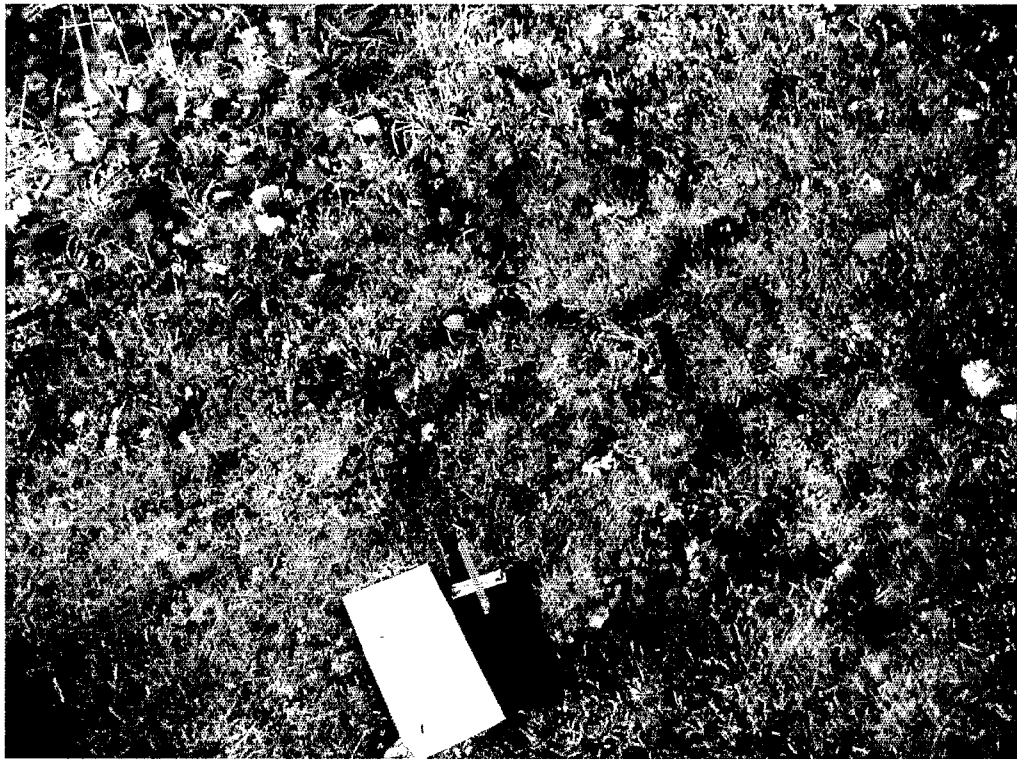
4. konijnholen in en rond bunker,	oppervlakte circa 70 m ² ;	
5. mollengangen,	oppervlakte circa 30 m ² ;	
6. konijnenholen,	oppervlakte circa 30 m ² ;	
7. mollengangen,	oppervlakte circa 20 m ²	(zie foto 2);

Foto 2: Waarnemingspunt 7 mollengangen

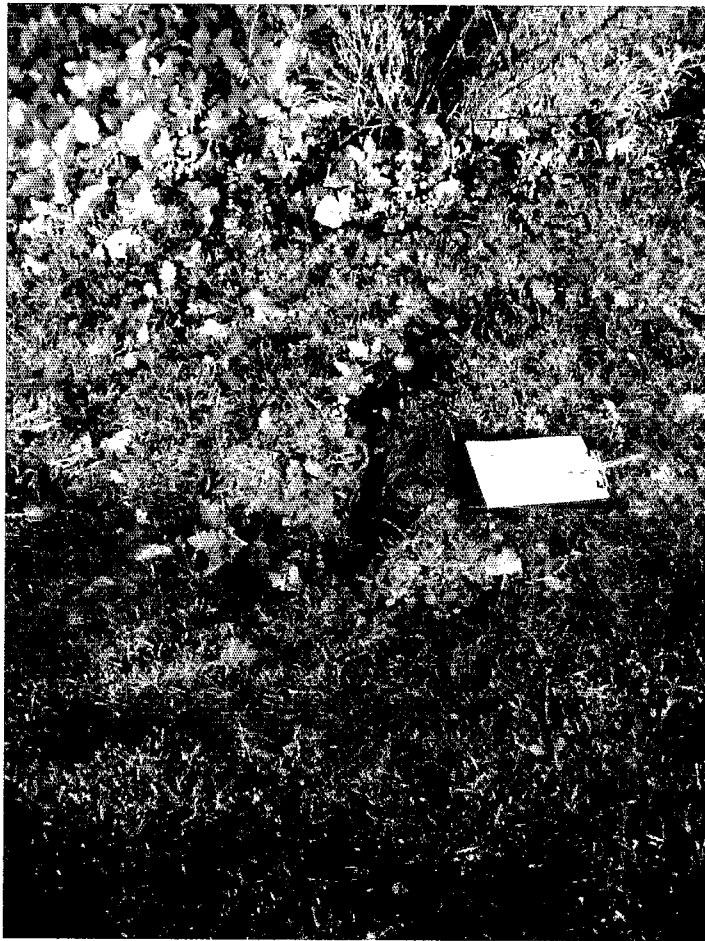
8. mollengangen,	oppervlakte circa 20 m ²	(zie foto 3);
9. geel gras,	oppervlakte circa 200 m ² ;	
10. mollengangen en konijnenholen,	oppervlakte circa 450 m ² ;

Foto 3: Waarnemingspunt 8 mollengangen
