# Nazorgstatusrapportage Coupépolder Alphen aan den Rijn; 2022

**project** Nazorg 5 locatie ODMH  
**projectnummer** 220070  
**projectleider** ██████████

**datum** 29 augustus 2023  
**referentie** 220070\_05\_AdB\_RAP\_0001\_v2.0

**opdrachtgever** Omgevingsdienst Midden-Holland  
**postadres** Postbus 45  
2800 AA GOUDA  
**contactpersoon** ██████████

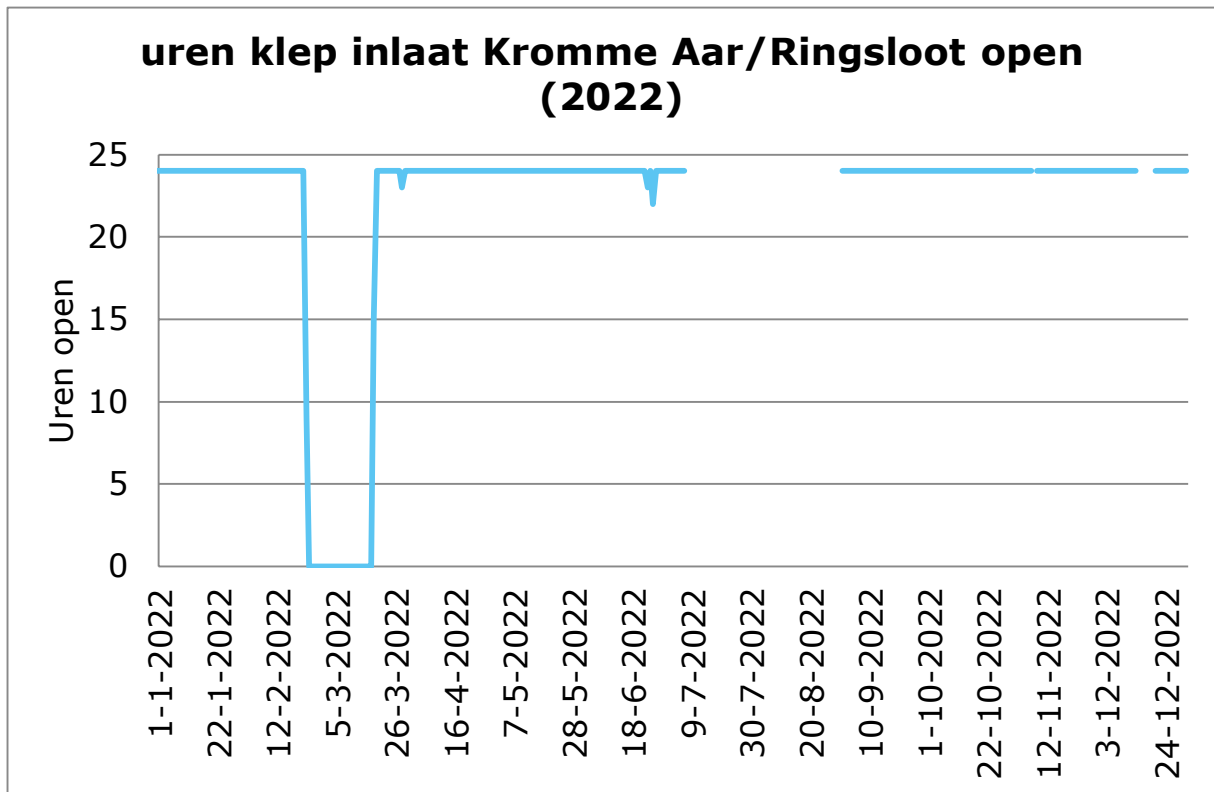
Figuur 4: Uren klep open (per dag) inlaat Kromme Aar

De urenregistratie van de opening van de klep van de inlaatconstructie Kromme Aar is weergegeven in figuur 4. Over het algemeen is de klep open en stroomt water van de Kromme Aar naar de ringsloot.

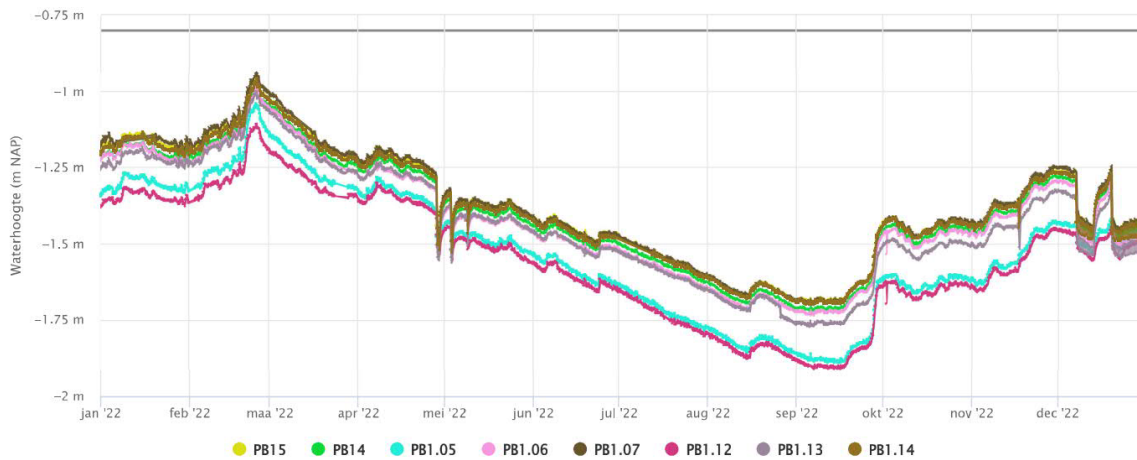
Figuur 7: Stijghoogte drainage Heemgebied (PB15: geel, PB14: groen, PB1.05: blauw, PB1.06: roze, PB1.07: zwart, PB1.12: rood, PB1.13: beige, PB1.14 bruin)

De grondwaterstanden hebben geen aanleiding gegeven om de pomp van de drainage aan te zetten.

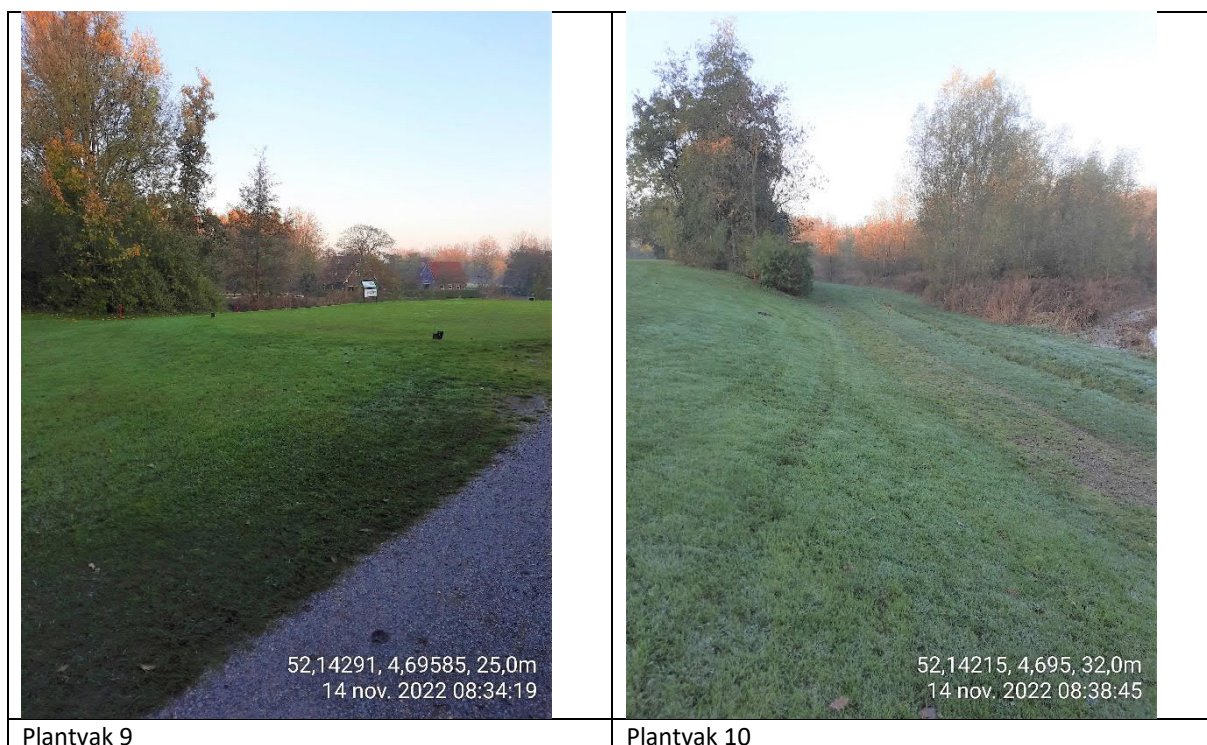
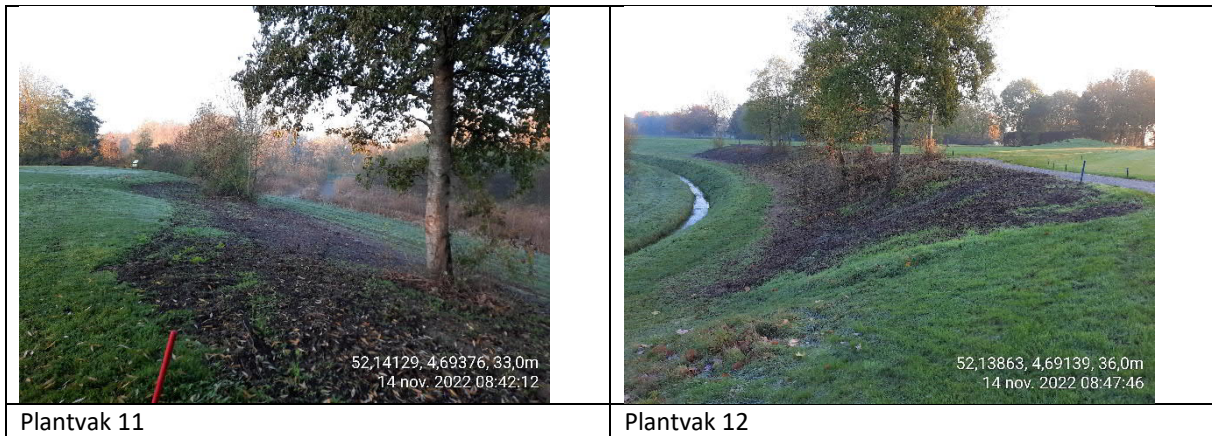
Op 16 september 2022 zijn bij de plantvakken 9, 10, 11 en 12 diverse bomen zijn gerooid. Hierbij zijn de bomen met een stobbefrees tot circa 20 cm onder maaiveld verwijderd. Er hebben geen werkzaamheden plaatsgevonden tot onder de deklaag.
