**Nazorgstatusrapportage
Coupépolder Alphen aan
den Rijn; 2020**

project	NAZ 6001, Nazorg Coupépolder Alphen aan den Rijn	datum	29 maart 2021
projectnummer	BC85	referentie	BC85_R_AK_0174_D
projectleider	[REDACTED]		
opdrachtgever	Gemeente Alphen aan den Rijn		
postadres	Postbus 13 2400 AA ALPHEN AAN DEN RIJN		
contactpersoon	[REDACTED]		
status	Definitief		
auteur	[REDACTED]		
paraaf	Digitaal in kwaliteitssysteem		
gecontroleerd	[REDACTED]

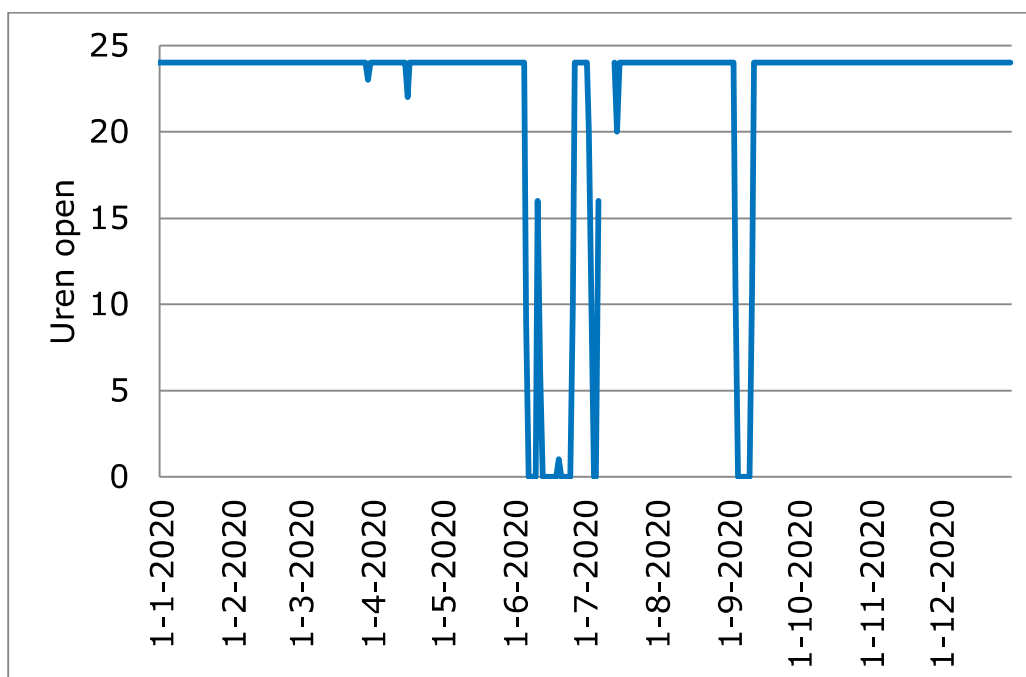
Figuur 4: Uren klep open (per dag) inlaat Kromme Aar

De inlaatconstructie is maandelijks gecontroleerd. Regelmatig is vuil voor het vuilrooster verwijderd. Bij de periodieke inspecties is geconstateerd dat de afsluiter niet meer goed open en dicht gaat door een defecte as. Als gevolg hiervan stond de afsluiter open. Hierdoor was er geen risico dat de waterstand lager kwam dan het gewenste niveau. Een eventueel te veel aan ingelaten water wordt afgevoerd via de uitstroomconstructie en weer op de Kromme Aar geloosd. De as is op 15 april 2020 gerepareerd.

De urenregistratie van de opening van de klep van de inlaatconstructie Kromme Aar is weergegeven in figuur 4. Over het algemeen is de klep open en stroomt water van de Kromme Aar naar de ringsloot.

Omdat de doorstroming door slib/bladafval sterk was verminderd is op 8 april 2020 en 22 oktober 2020 de pijp tussen de beide onderdelen van de inlaatconstructie preventief doorgespoten. Het werkverslag is opgenomen in bijlage 10.

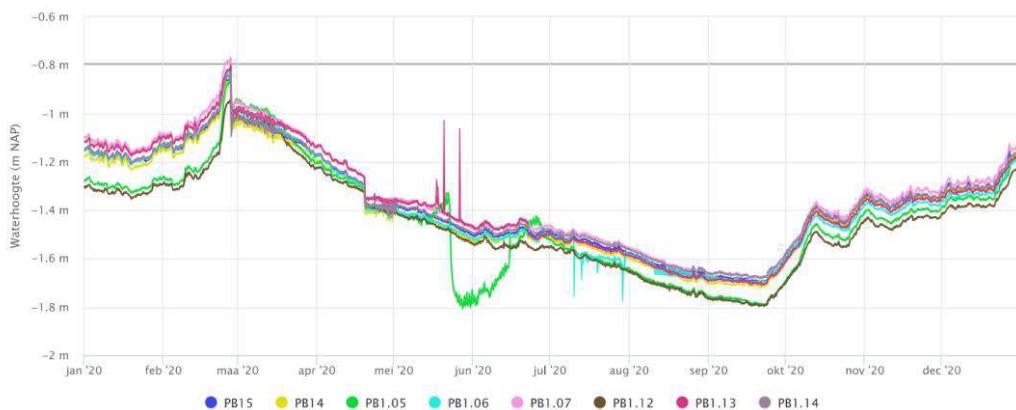
Figuur 7: Stijghoogte drainage Heemgebied (PB15: blauw, PB14: geel, PB1.05: groen, PB1.06: aqua, PB1.07: roze, PB1.12: bruin, PB1.13: rood, PB1.14 beige)

In de periode 25-27 februari 2020 is in peilbuis 1.07 de signaalwaarde diverse keren overschreden. In verband hiermee is de pomp van de drainage Heemgebied op 27 februari 2020 tijdelijk weer aangezet. De grondwaterstanden zijn hierdoor sterk gedaald. Op 16 maart 2020 is de pomp weer uitgeschakeld. Het systeem heeft om onbekende reden geen draaiuren en debietgegevens geregistreerd. Gezien de snelle daling van de grondwaterstanden heeft de pomp wel naar behoren gefunctioneerd.

Eind mei 2020 is geconstateerd dat bij peilbuis 1.05 de grondwaterstandsmeting sterk afweek van die van de overige peilbuizen. Op 15 juni heeft een controle plaatsgevonden. Hierbij is geconstateerd dat de beschermkoker scheef stond. Na herstel is de gemeten grondwaterstand weer vergelijkbaar met die van de overige peilbuizen.
