Datum 5 juli 2005 Ons kenmerk MRO/NVW/2005.01351/BOD
 Uw kenmerk
 Betreft Bevindingen graafonderzoek 23 juni 2005 Bijlage(n) Diverse
 Coupépolder te Alphen aan den Rijn
 Behandeld door M.J.M.Rozing

BODEMZORG

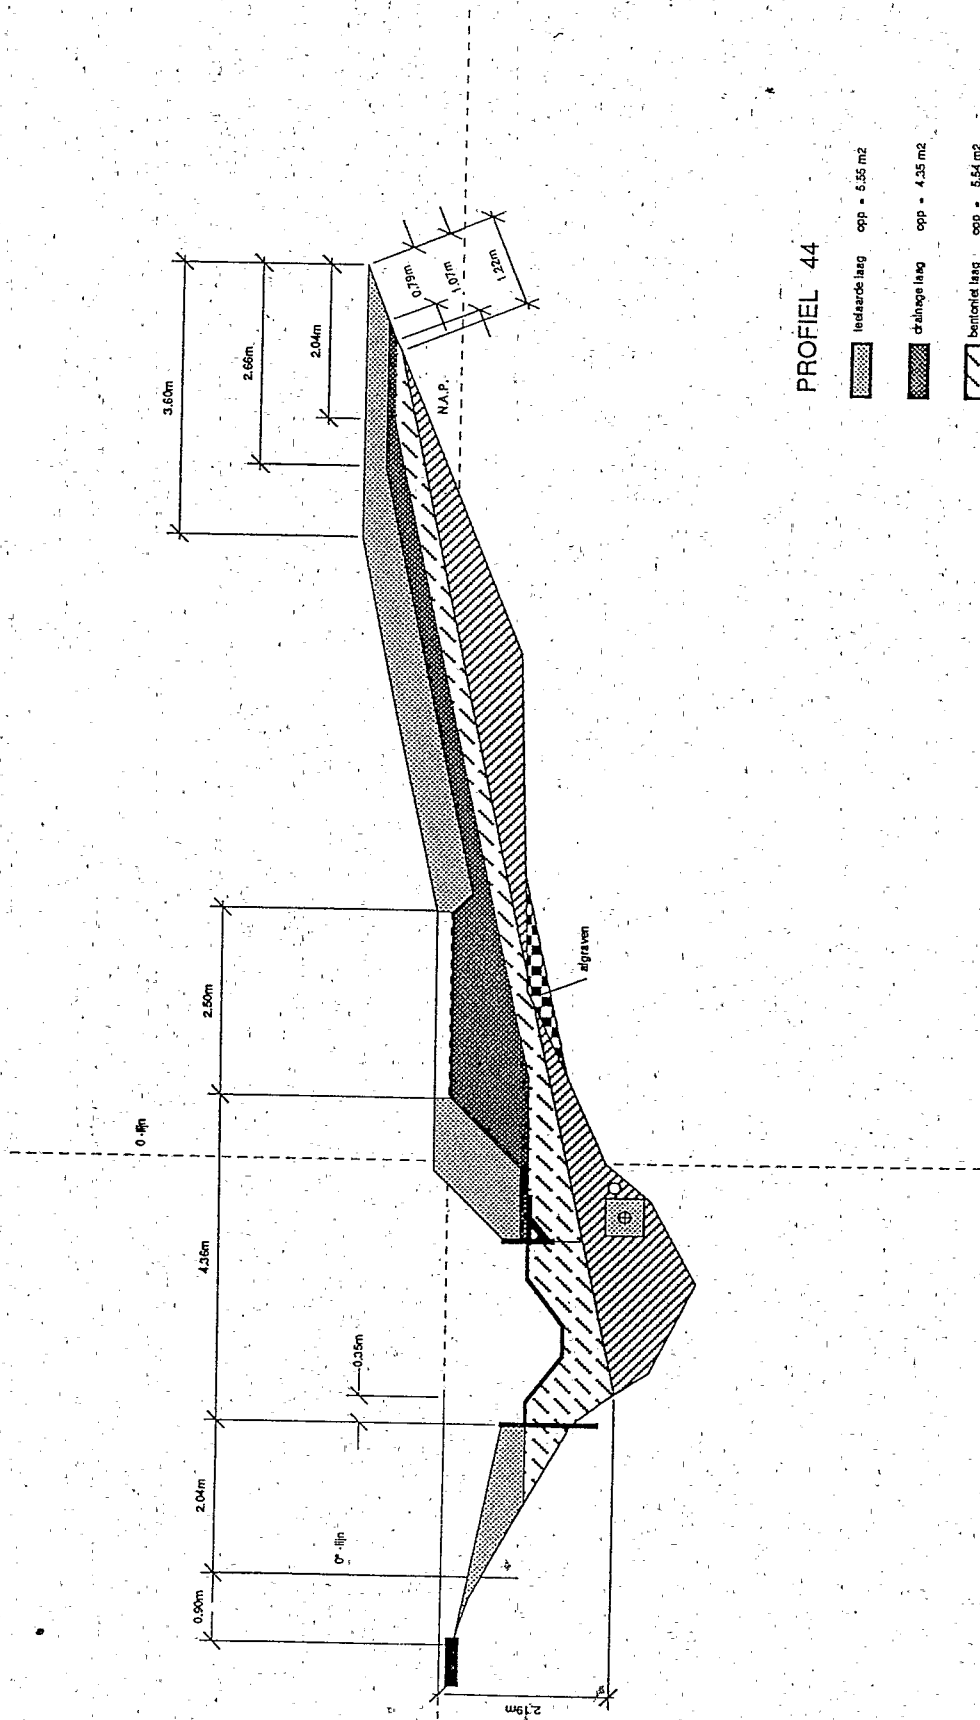
PROFIEL 44

Rondom het doorspuitpunt wordt geprobeerd tot de bentonietafdichtingslaag (ca. 1,25 m -mv) af te graven. Volgens de meest representatieve dwarsdoorsnede (zie bijlage 1) zal op circa 1,25 m -mv de bentonietafdichtingslaag aanwezig zijn. We gaan vooralsnog niet proberen dieper te graven omdat dan extra grondkerende voorzieningen noodzakelijk zijn

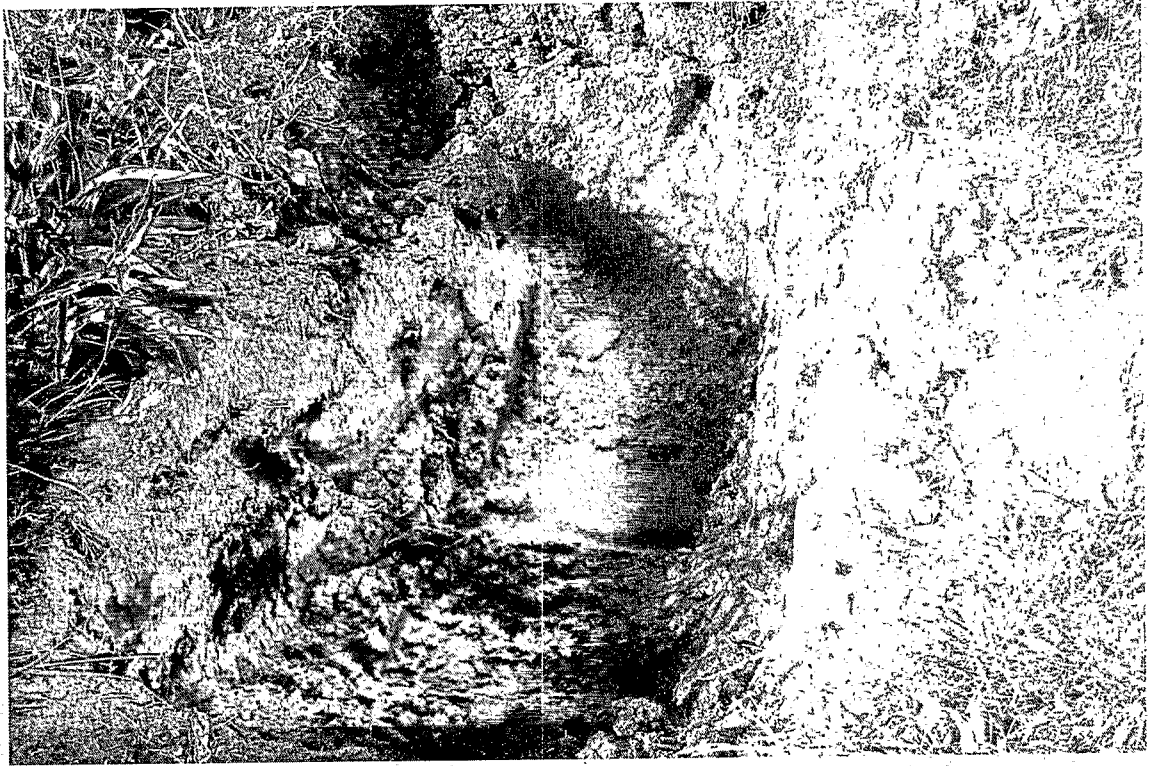
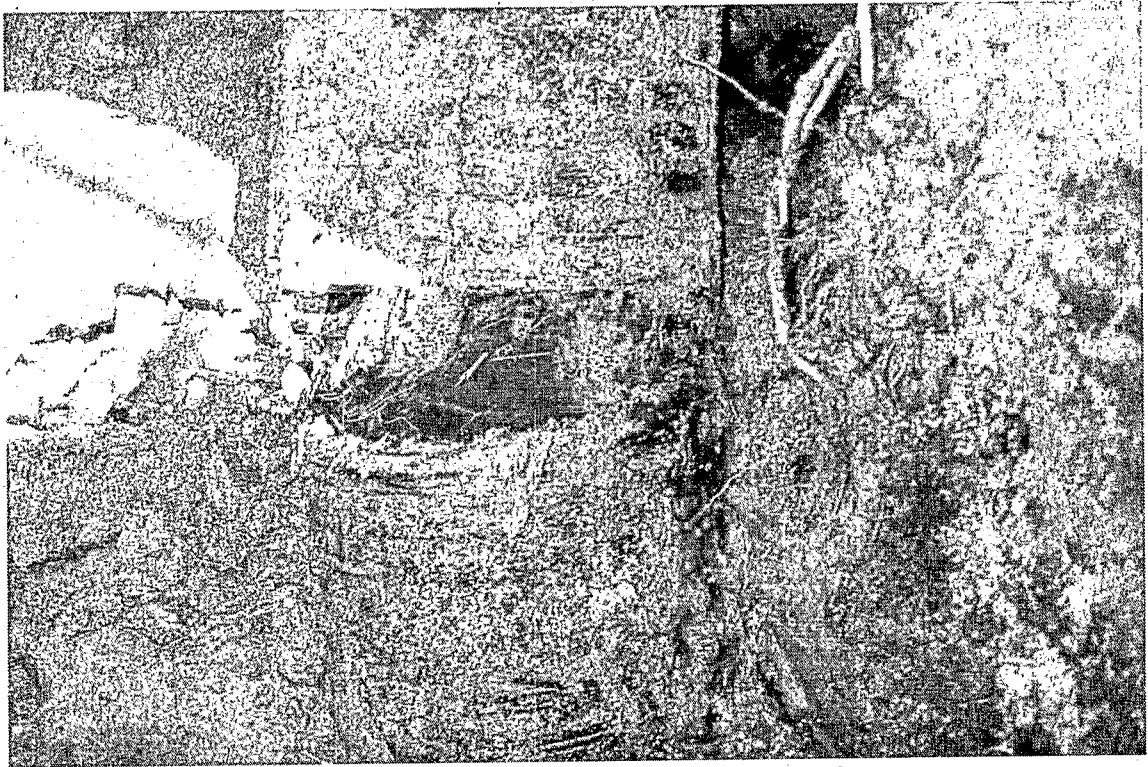
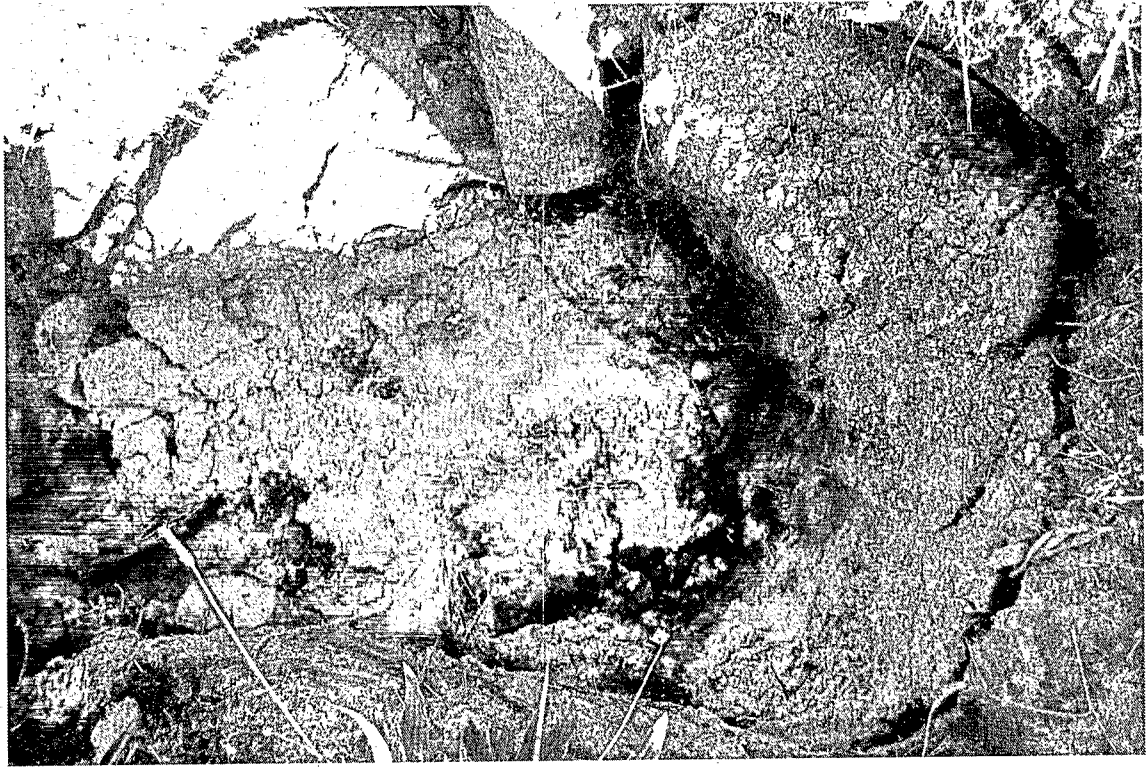
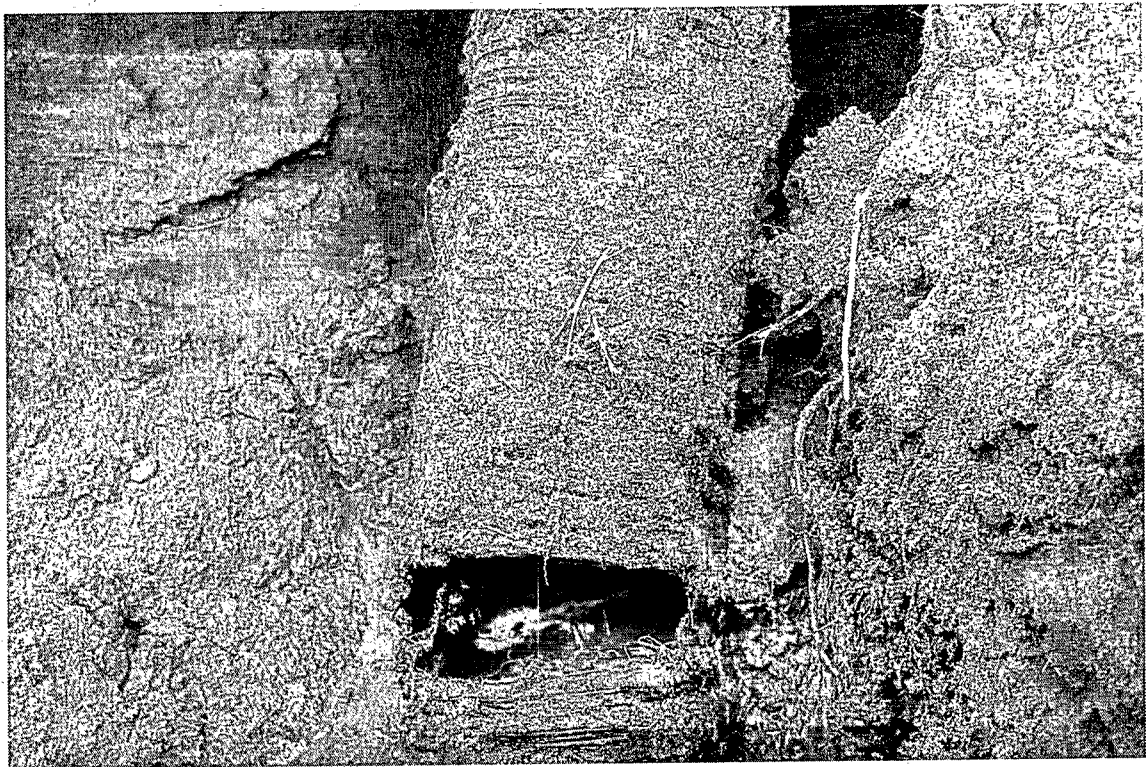
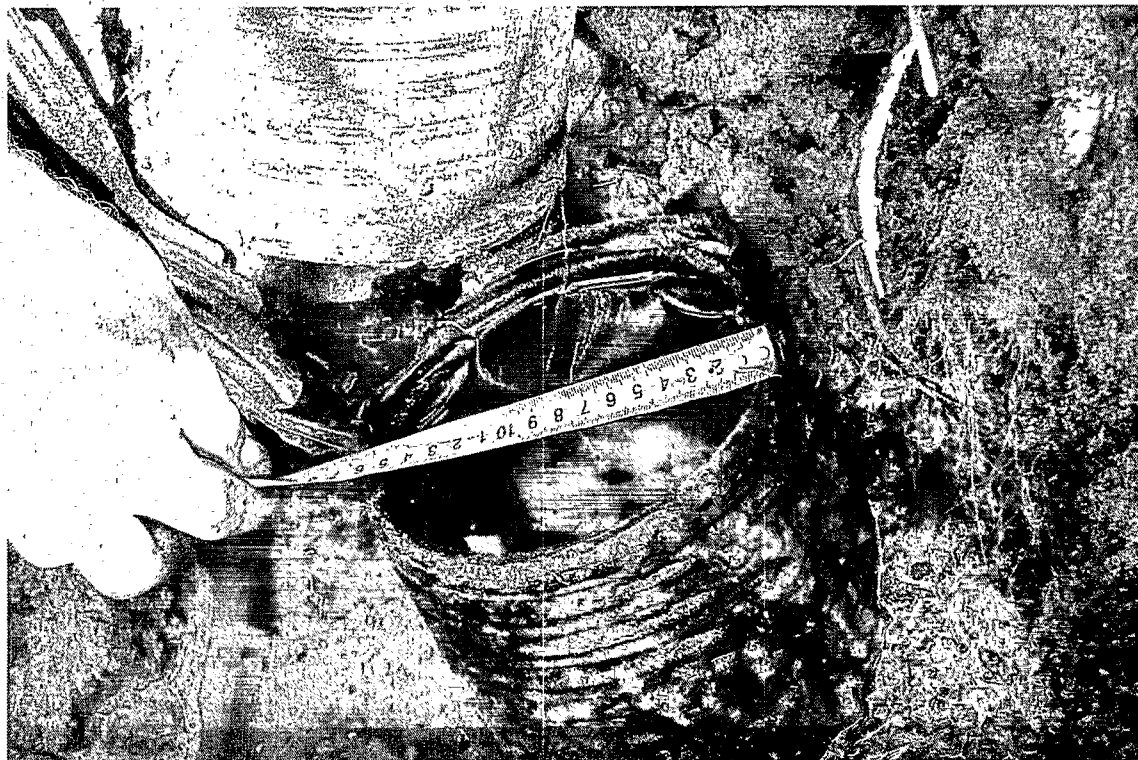
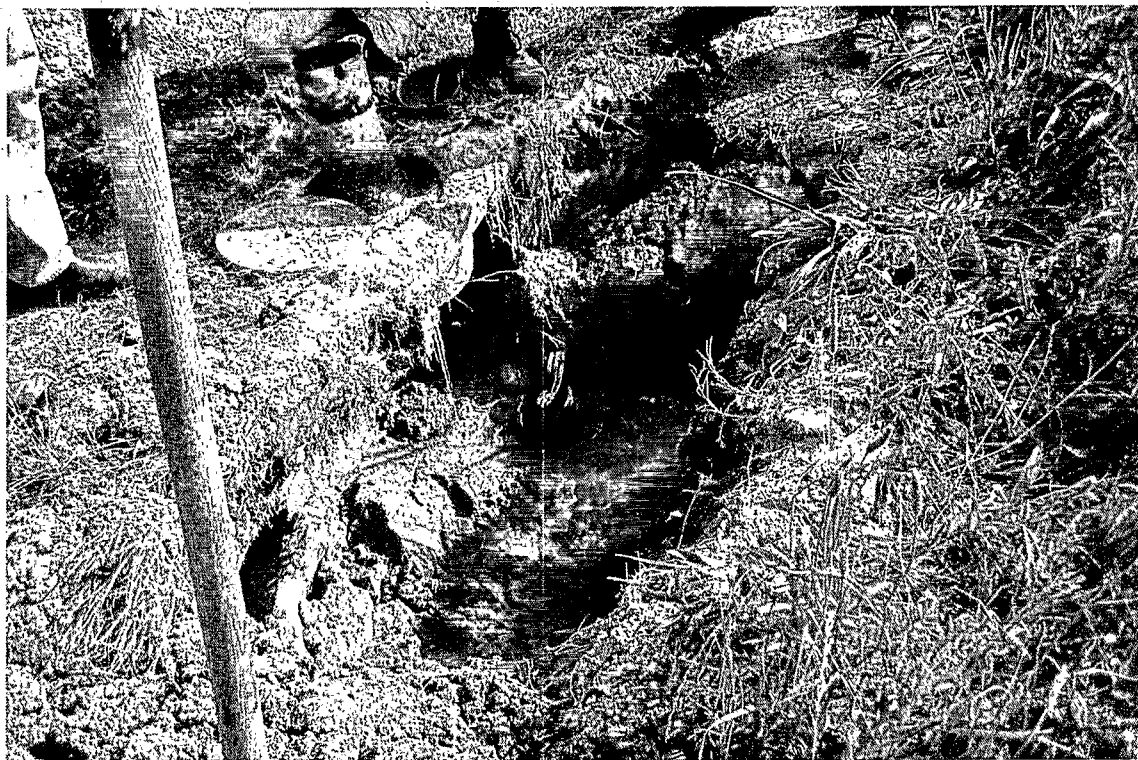
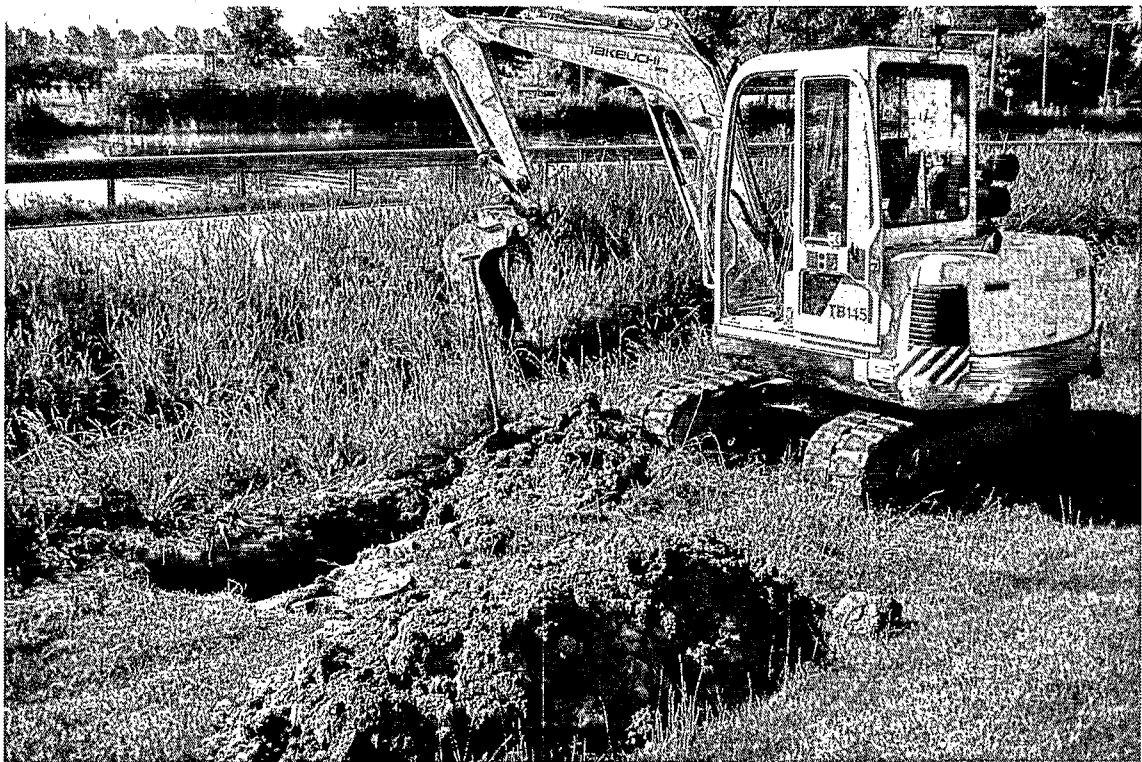
Bij het verder graven was sprake van zeer natte grond. Het bleek dat de doorspuitleiding op ca. 0,50 m onder maaiveld voor ca. 95 % was afgescheurd.

Geconcludeerd wordt dat het gat destijds is ontstaan als gevolg van wegspoelen van zand via het gat in de doorspuitleiding (naar de drainageleiding). Dit verklaart ook waarom de drainageleiding verstopt zat. Daar stroomde steeds zand in. Waarschijnlijk was de scheur in de doorspuitleiding al langer aanwezig. Bij het doorspuiten van 12 mei jl. is vervolgens veel water uitgestroomd waardoor de verzakking heeft plaatsgevonden.

Het was door de met water verzadigde grond niet mogelijk te ontgraven tot aan de bentonietafdichting. Het is echter niet waarschijnlijk dat deze is beschadigd omdat er geen grondverplaatsing onder de bentonietafdichting heeft plaatsgevonden. De grondverplaatsing beperkt zich tot een diepte van ca. 0,80 m -mv. De leiding is gerepareerd met een PVC sok 160mm rond. De ontgraving is vervolgens weer in lagen aangevuld. Het gat is aangevuld met de uitgekomen grond. Waarschijnlijk zal er na inklinking wat extra aanvulgrond (vruchtbare grond, geen zand) aangebracht dienen te worden. Inzaaien met graszaad kan de begroeiing van de ontgraven plek bespoedigen.
