jaarverslag beheer 2000

locatie : vml. stortplaats Coupépolder

COUPEPOLDER
JAARVERSLAG BEHEER 2000
ZH 020/007/506

projectnr. Promeco : 5505
rapportnr. Promeco : 030400/MS
wbb-code : ZH 020/007/506
datering : mei 2001

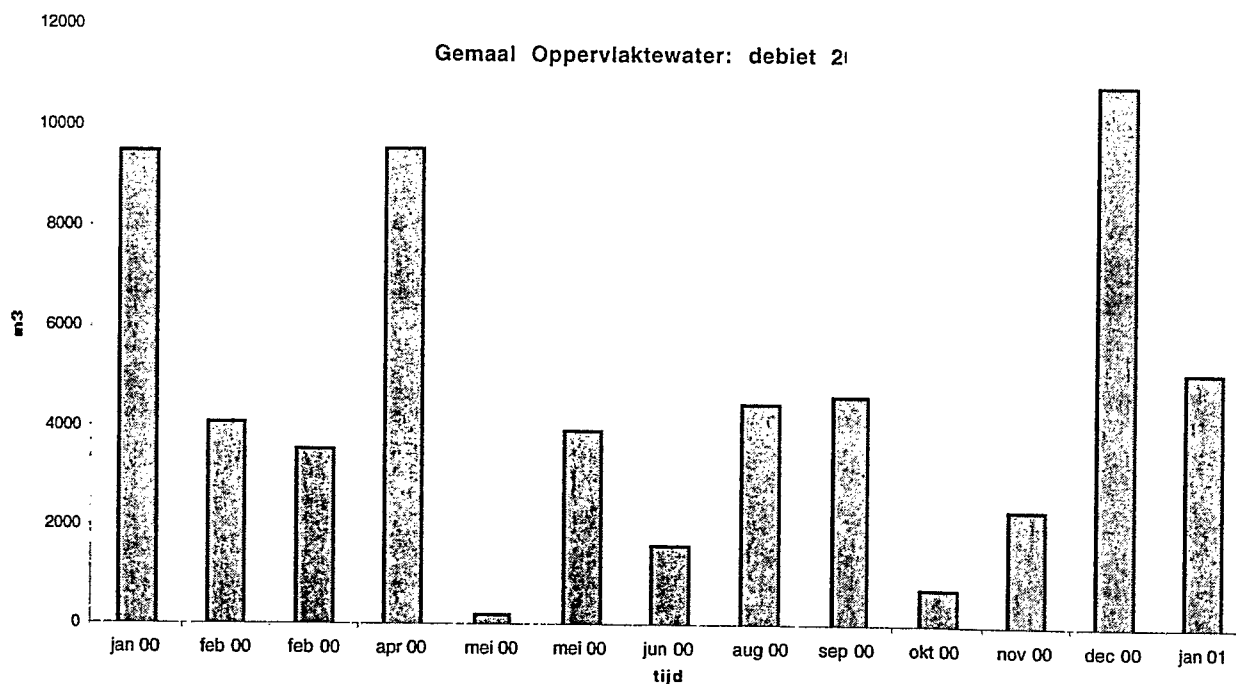
In onderstaande grafiek 1 is het debiet per maand aangegeven. Het betreft van taluds en de omliggende wegen afstromende neerslag. Bovendien is er, met name in de zomer ter compensatie van de optredende verdamping, in de sloten en het Heemgebied water ingelaten. Het surpluswater is vervolgens met het Gemaal Oppervlaktewater naar de Kromme Aar gepompt. De hoeveelheid ingelaten water wordt niet gemeten. Voor een overzicht van de geloosde debieten per verwijzen wij naar bijlage 5.1.

grafiek 1: Afvoer oppervlaktewater door het gemaal Oppervlaktewater

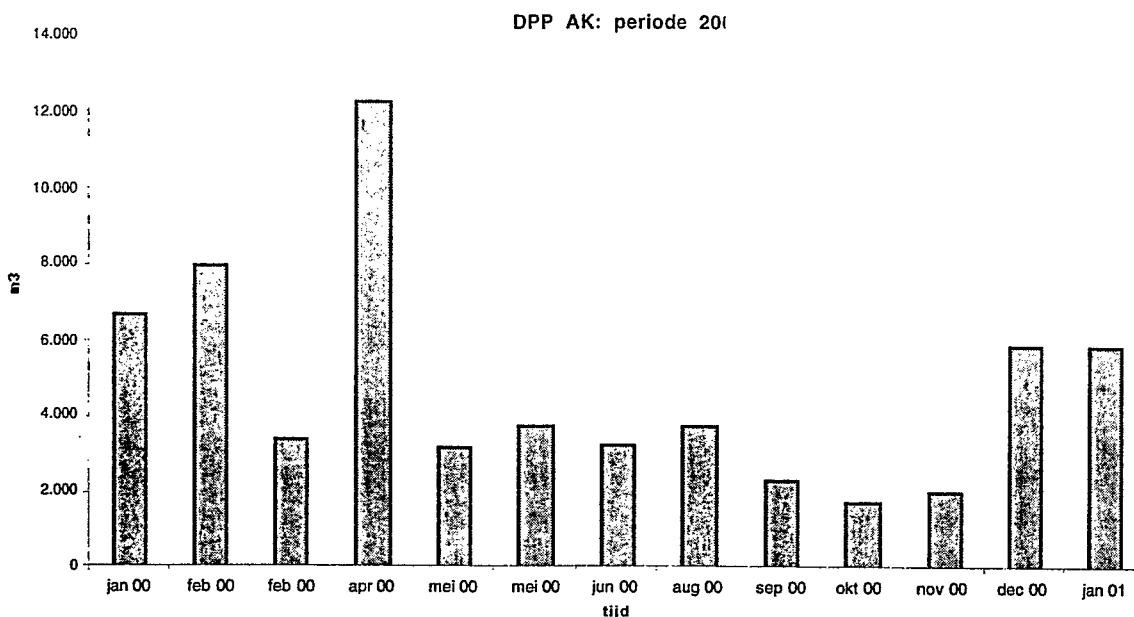
Het Drainagegemaal Aarkanaal heeft in de voorliggende periode goed gefunctioneerd. In 2000 is er door de DPP AK 56.625 m³ percolaat verpompt. Dit komt overeen met 61 % van de totale afvoer en is vergelijkbaar met voorgaande jaren.

grafiek 2: Afvoer percolaat door het drainagegemaal Aarkanaal

In voorgaande grafiek 2 is het debiet per maand aangegeven. Voor een overzicht van de geloosde debieten per maand over de periode 1993 t/m 2000 verwijzen wij naar bijlage 5.2. In bijlage 5.3 is over dezelfde periode een overzicht van de maandtotalen neerslag opgenomen. Uit deze bijlagen blijkt dat de bijdrage van het gemaal Aarkanaal aan het totaal geloosde debiet verhoudingsgewijs gelijk is aan voorgaande jaren.

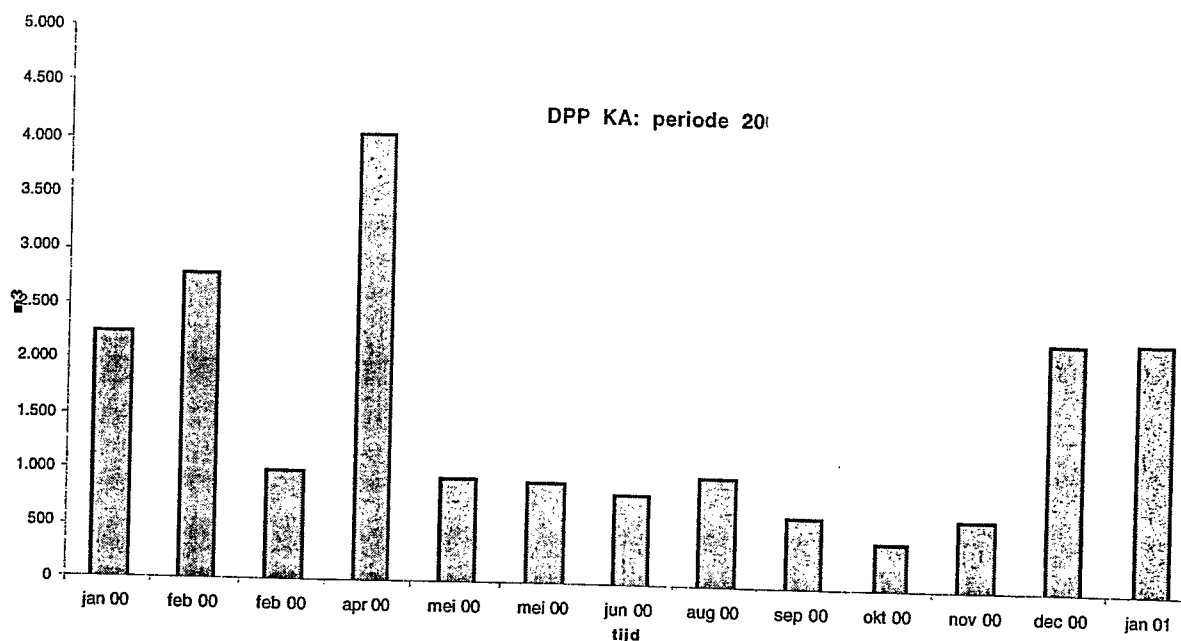
Het Drainagegemaal Kromme Aar heeft in de afgelopen periode goed gefunctioneerd. In 2000 is er door de DPP KA 18.012 m³ percolaat verpompt. Dit komt overeen met 19 % van de totale afvoer en is vergelijkbaar met voorgaande jaren. In de hierna volgende grafiek 3 is het debiet per maand aangegeven. Voor een overzicht van de geloosde debieten per maand over de periode 1993 t/m 2000 verwijzen wij naar bijlage 5.2. In bijlage 5.3 is over dezelfde periode een overzicht van de maantotalen neerslag

opgenomen. Uit deze bijlagen blijkt dat de bijdrage van het gemaal Kromme Aar aan het totaal geloosde debiet verhoudingsgewijs gelijk is aan voorgaande jaren.

grafiek 3: Afvoer percolaat door het drainagegemaal Kromme Aar

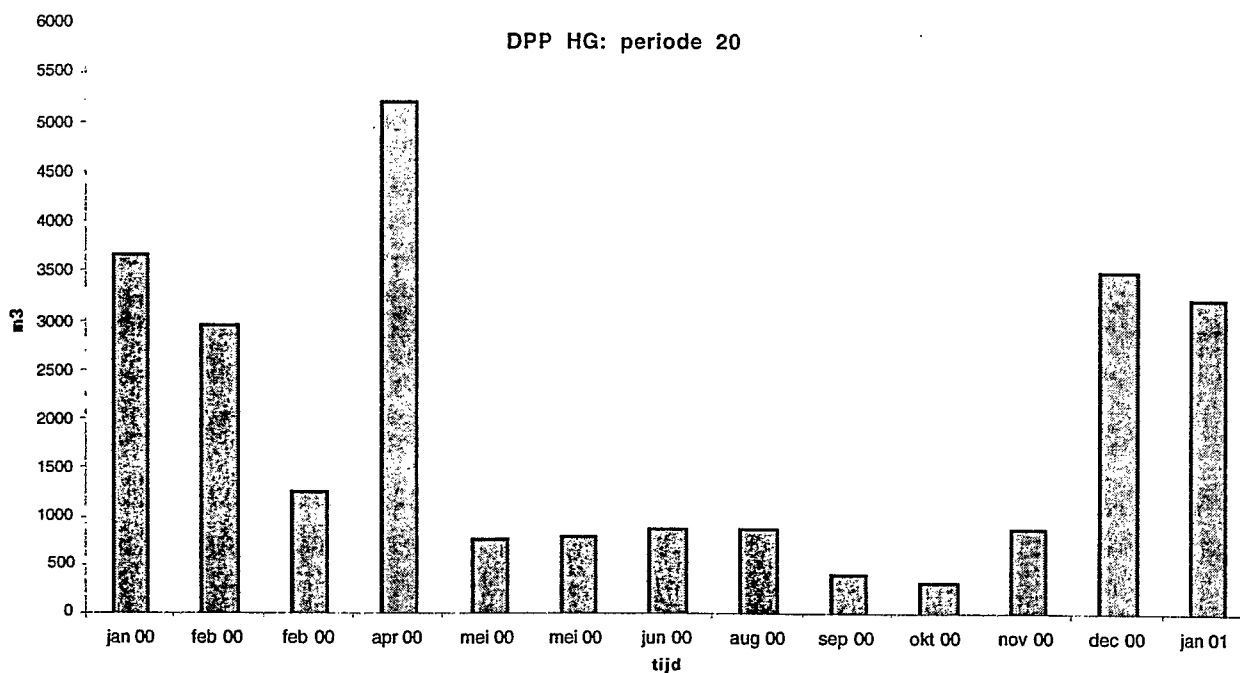
Het Drainagegemaal Heemgebied heeft in de voorliggende periode goed gefunctioneerd. In 2000 is er voor de DPP HG 21.084 m³ percolaat verpompt. Dit komt overeen met 20% van de totale afvoer en is vergelijkbaar met voorgaande jaren.

grafiek 4: Afvoer percolaat door het drainagegemaal Heemgebied

In de bovenstaande grafiek 4 is het debiet per maand aangegeven.

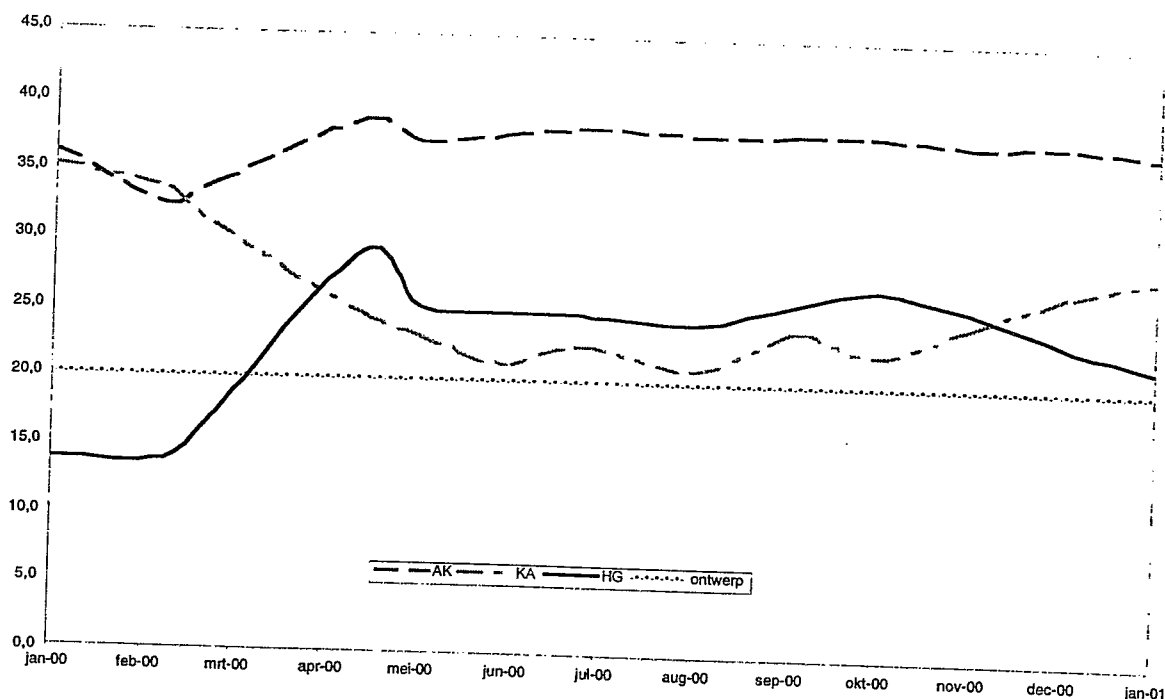
Op 16/17 februari 2000 is de persleiding en de vitonleiding naar de pomp gereinigd. Tevens is de put, onder hoge druk, inwendig gereinigd. Tijdens de visuele inspectie van de linning bleek dat deze in goede staat verkeerde. Het Drainagegemaal voldeed aan de bij het ontwerp geëiste capaciteit van 20 m³/h, tw.: ca. 26 m³/h (zie grafiek 5).

Na het doorspuiten van de persleiding voldeed het gemaal DPP Heemgebied ruimschoots aan de in het ontwerp geëiste capaciteit van 20 m³/h, tw.: ca. 24 m³/h (zie grafiek 5).

grafiek 5: Verloop capaciteit drainpompen KA, AK, HG

Uit ervaring blijkt dat bij de huidige debieten kan worden volstaan met het eenmaal per jaar reinigen van de persleidingen. De persleidingen worden begin 2001 gereinigd.

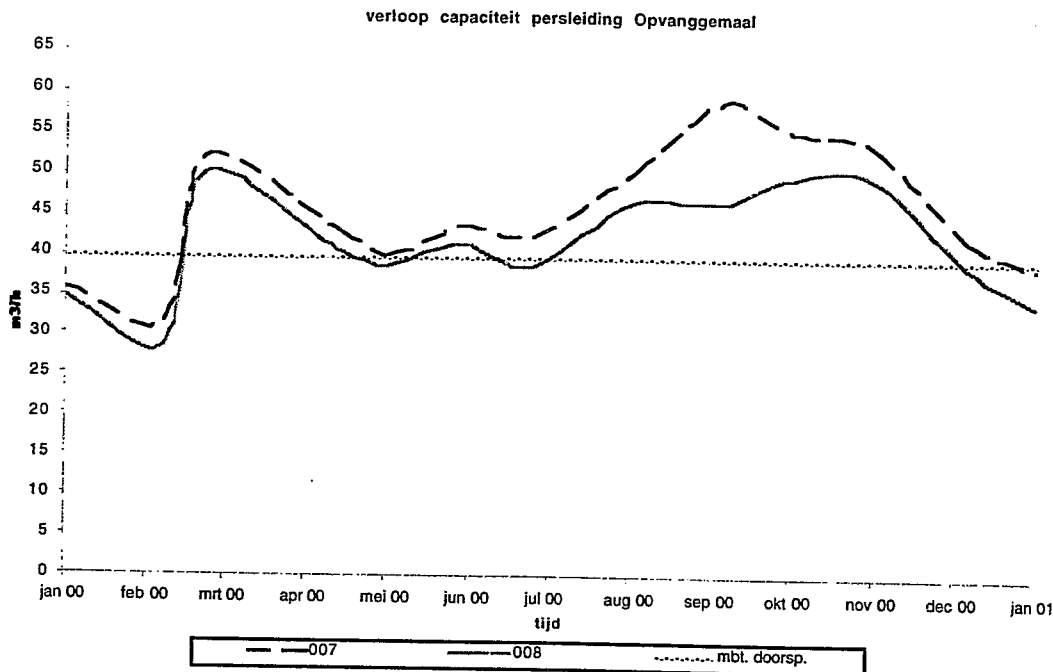
grafiek 6: Verloop capaciteit opvanggemaal pomp 007 en 008

In verband met een sterke afname van het debiet (minder dan de vereiste 40 m^3) is de persleiding naar het openbaar riool op 16/17 februari 2000 gereinigd.

In grafiek 6 is het capaciteitsverloop van de persleiding weergegeven. Voor een overzicht van het geloosde debiet per maand over de periode 1993 t/m 2000 verwijzen wij naar bijlage 5.2. In bijlage 5.3 is over dezelfde periode een overzicht van de maandtotalen neerslag opgenomen. Uit deze bijlagen blijkt dat de bijdragen van de drie individuele gemalen aan het totale debiet verhoudingsgewijs nagenoeg hetzelfde zijn als in voorgaande jaren.
