AANVULLEND DEKLAAGONDERZOEK

Voormalige stortplaats Coupépolder te Alphen aan den Rijn

Opdrachtgever: **Gemeente Alphen aan den Rijn**

d.d. 20 januari 2009

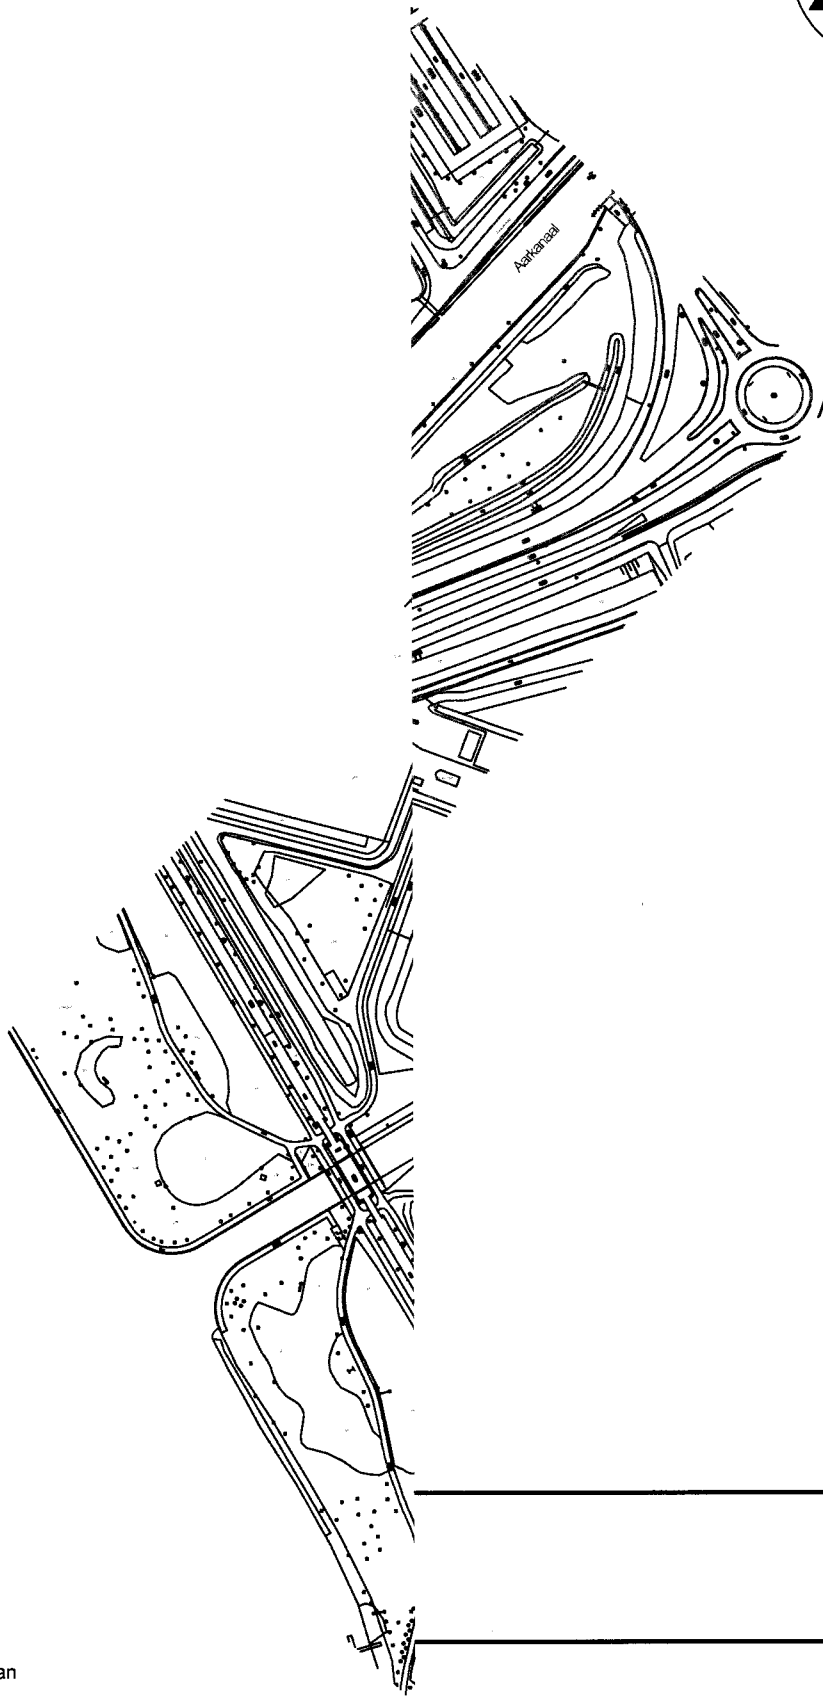
Situatietekening

Ter plaatse van drie locaties in de groenstroken en twee locaties ter plaatse van de golfbaan zijn in de edelmanboringen afwijkingen geconstateerd in de minimale dikte van de deklaag. De afwijkingen betreffen in alle gevallen het stuiten op een harde laag. Stortmateriaal is in geen van de boringen aangetroffen.

Ter plaatse van de boringen 110, 133 en 162 (groenstroken) blijkt uit meerdere boringen dat de deklaag te dun is. Geadviseerd wordt ter plaatse van deze boorlocaties de deklaag aan te vullen tot de minimale dikte. Ingeschat wordt dat voor het aanvullen van de deklaag ongeveer 250 vaste m³ grond noodzakelijk is.

Ter plaatse van de boringen 22 en 136 (golfbaan) blijkt uit één van de boringen dat de deklaag te dun is. De deklaag is slechts plaatselijk onvoldoende dik. Geadviseerd wordt de deklaag ter plaatse van deze boringen niet aan te vullen.
