ons kenmerk : WN-ZH20050249  
dossier : W3734-01-001  
project : Monitoring buitenluchtcoupepolder 2005  
betreft : rapportage visuele inspectie Coupé polder 2005  
behandeld door : Drs. D.W.P. Kos

Hierbij ontvangt u de rapportage van de visuele inspectie van de deklaag op de Coupé polder te Alphen aan den Rijn. De rapportage is opgenomen als bijlage 1 van deze brief.

## BIJLAGE 1      Rapportage deklaag inspectie 2005

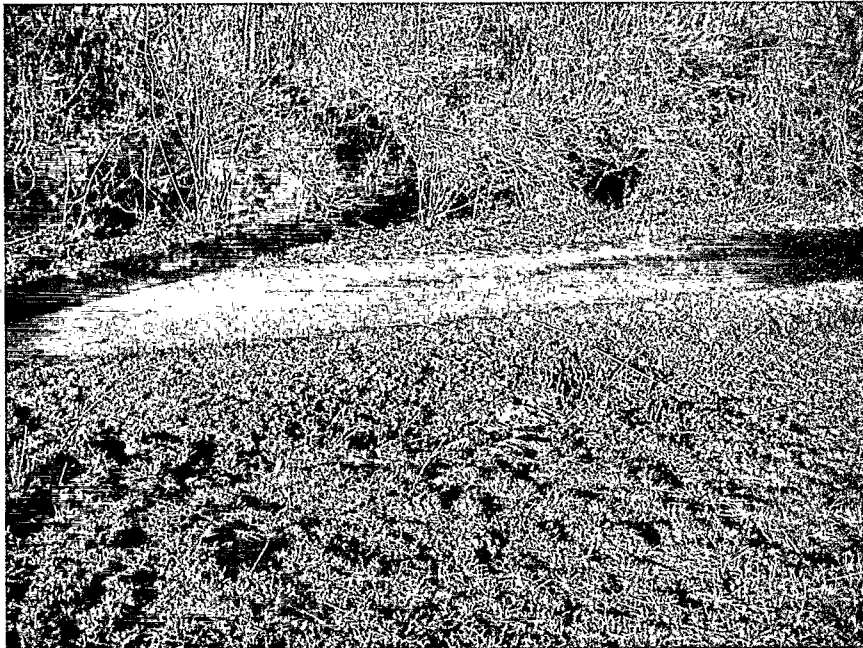
Foto 1: Molshopen ter plaatse van waarnemingspunt 1

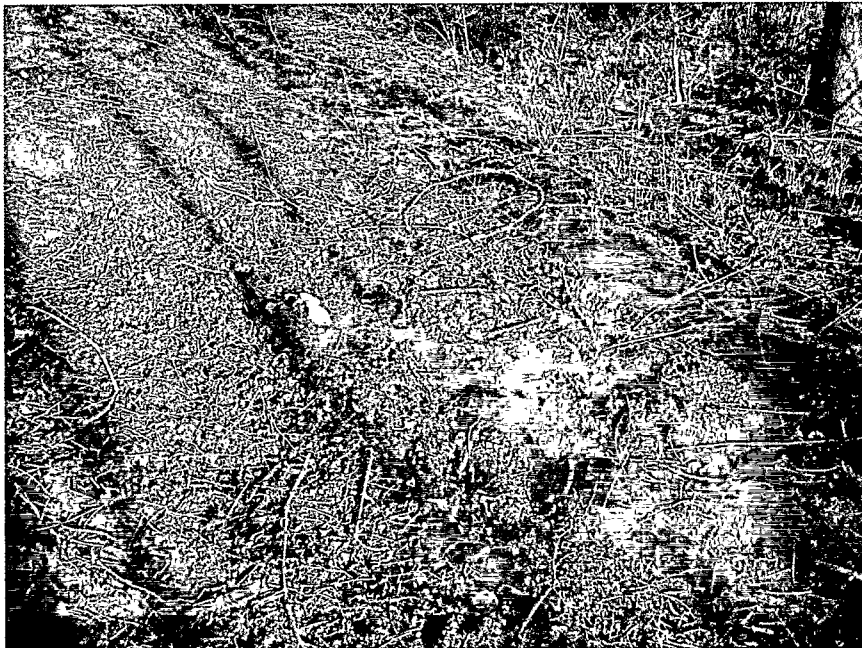
Tijdens de inspectie is op twee locaties uittredend (grond-)water waargenomen. Dit betreft de waarnemingspunten 5 en 9. Beide waarnemingspunten zijn gelegen aan de voet van een kleine helling. Op beide plekken heeft zich op het maaiveld ijzeroxide (roest) afgezet. Dit duidt erop dat het uittredende grondwater zuurstofarm is en afkomstig is uit de verzadigde zone. Pas bij contact met zuurstof van de buitenlucht oxideert het opgeloste ijzer in het grondwater en slaat neer.

Foto 2: Percolaat ter hoogte van waarnemingspunt 5

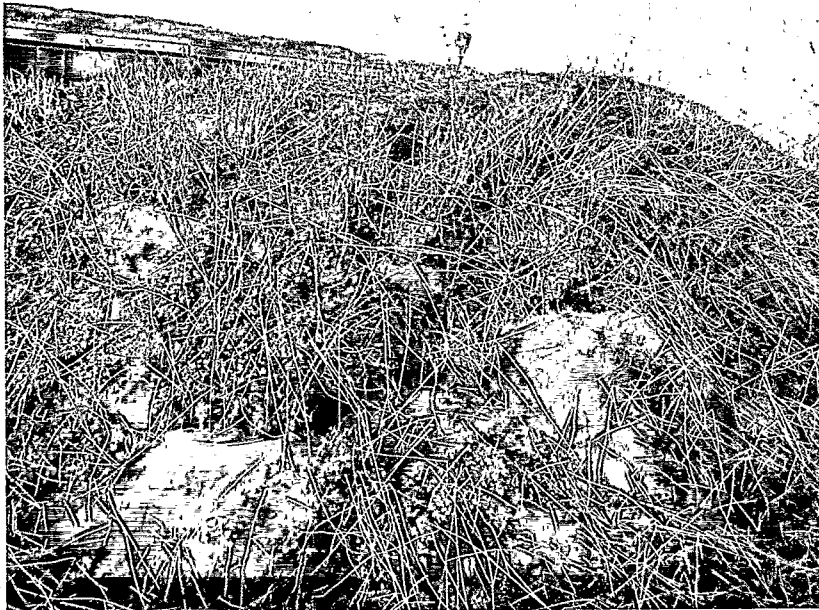
Foto 3: Konijnenholen ter plaatse van waarnemingspunt 6

De geconstateerde graafschade aan de deklaag wordt met name in zandige grond geconstateerd. Wederom wordt aanbevolen om de schade aan de deklaag direct en met kleiige grond te herstellen. Met name de kleiige grond zal de graafactiviteiten van dieren bemoeilijken.

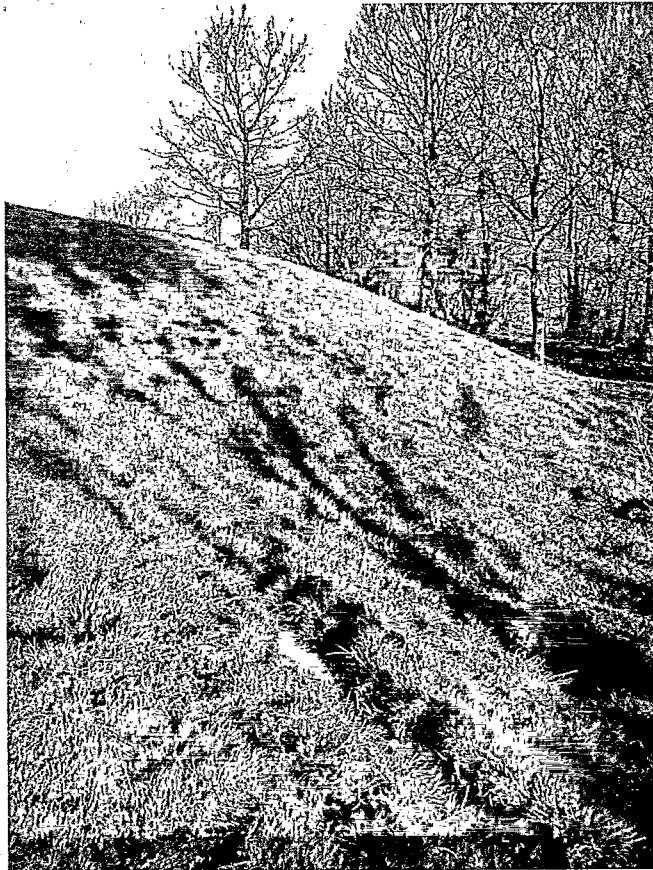
Foto 4: Percolaat ter hoogte van waarnemingspunt 9

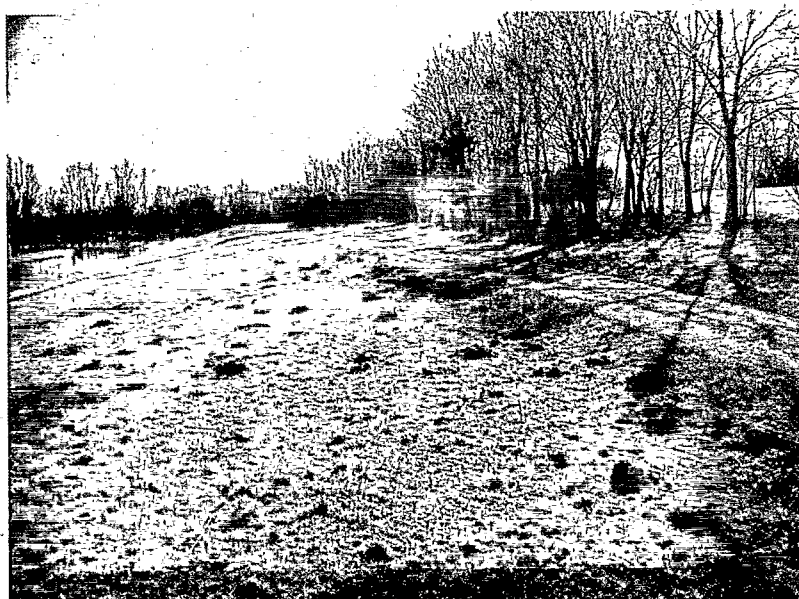
Foto 5: Molshopen ter plaatse van waarnemingspunt 19

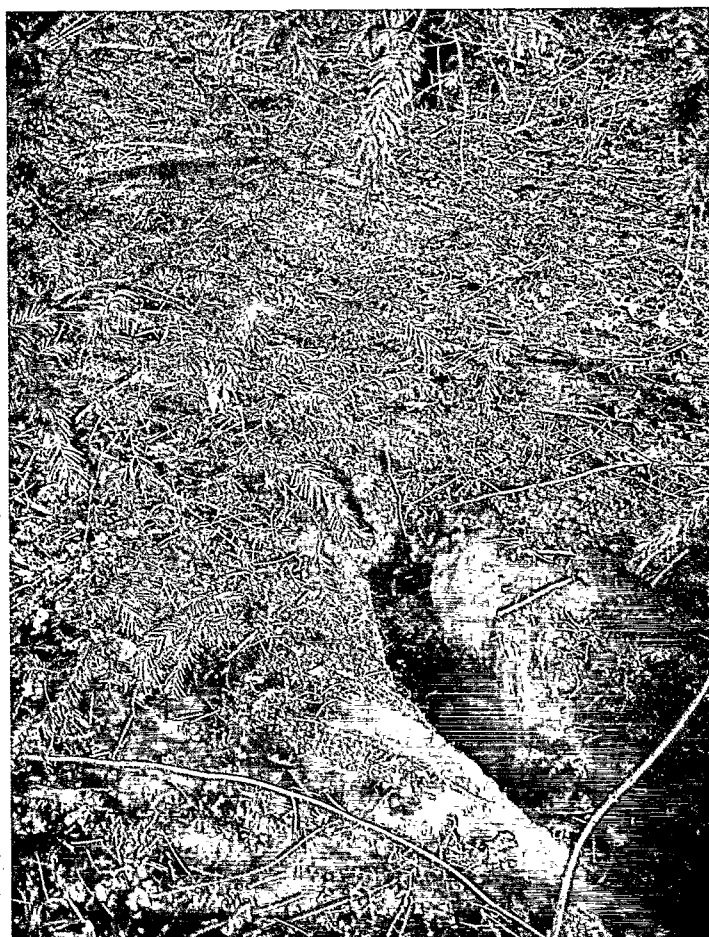
De graafgangen van de konijnen komen overwegend voor in de groenstroken op het oostelijke terreindeel rond de bult. Ter plaatse van waarnemingspunt 22, 44, 28 en 30 zijn de konijnenholen diep en worden contactmogelijkheden met het stortmateriaal op korte termijn niet uitgesloten.

Foto 6: Konijnenholen ter plaatse van waarnemingspunt 22

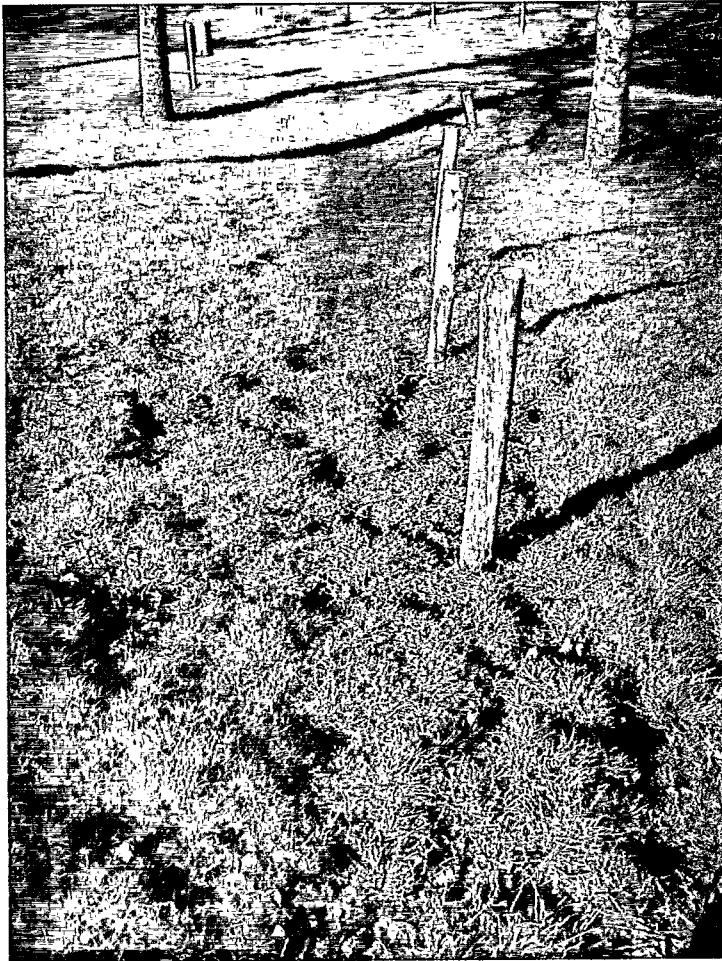
Foto 7: Muizengangen ter plaatse van waarnemingspunt 27

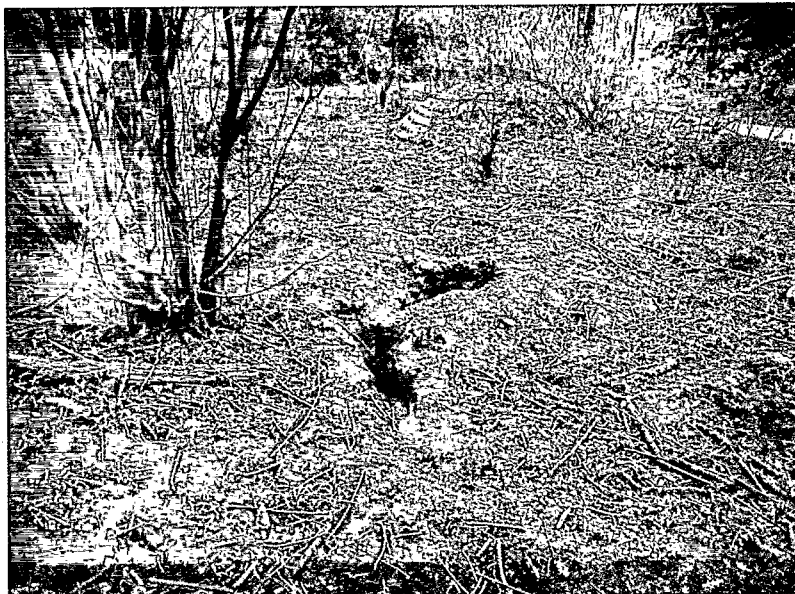
Tijdens de inspectie is géén stortmateriaal op het maaiveld of in de graafgangen waargenomen. Wel wordt opgemerkt dat ter plaatse van waarnemingspunt 28 de graafgangen dermate diep zijn dat contactmogelijkheden op (korte) termijn niet worden uitgesloten.

Foto 8: Konijnenholen ter plaatse van waarnemingspunt 28

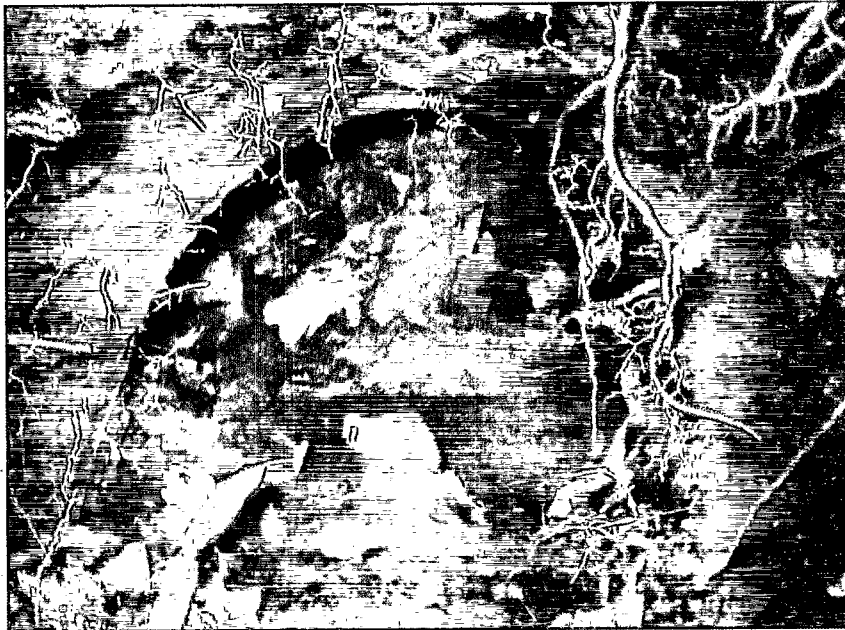
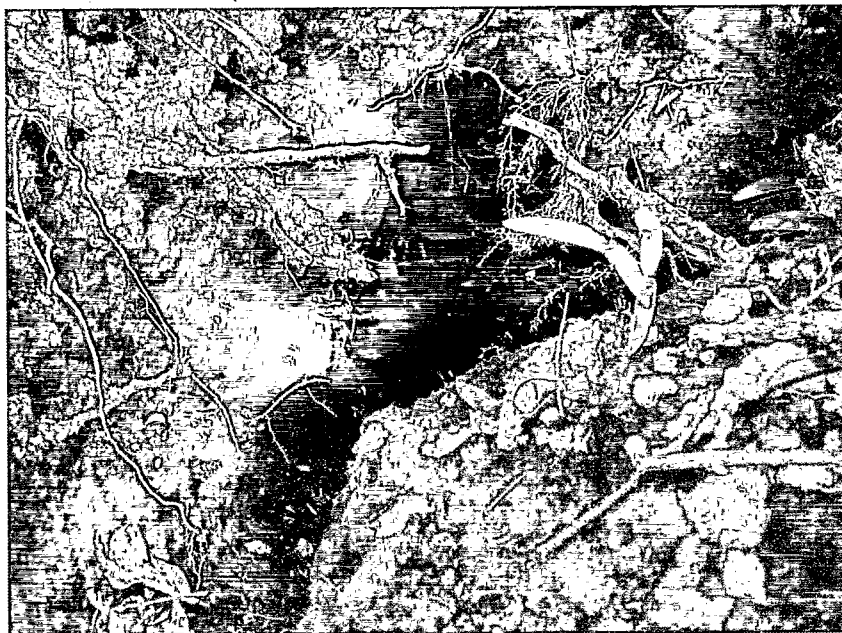
Foto 9: Detail konijnenhol ter plaatse van waarnemingspunt 28

Foto 10: Idem foto 9

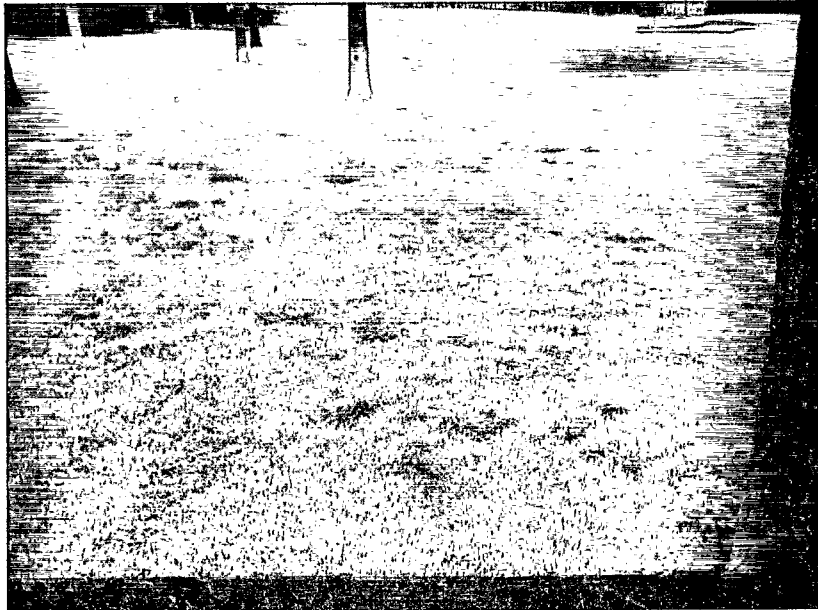
Foto 11: Muizengangen ter plaatse van waarnemingspunt 57

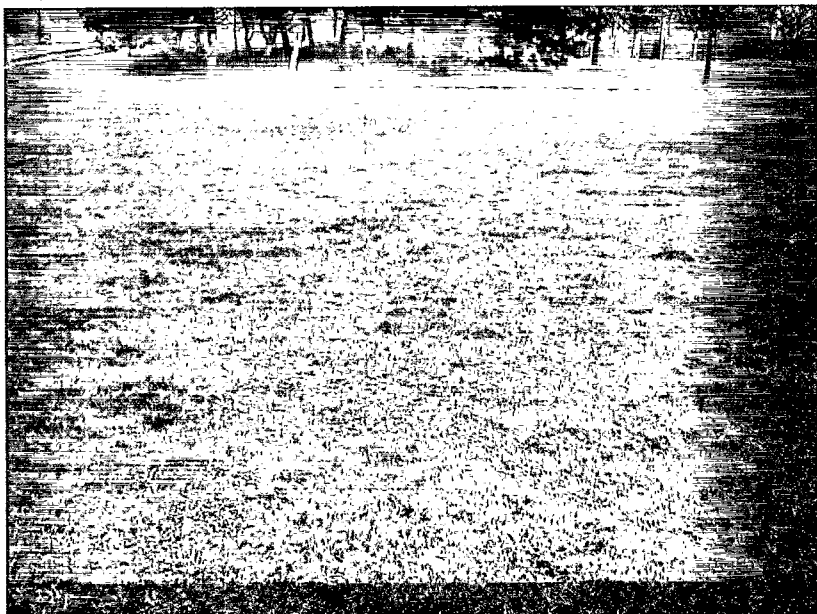
Ter plaatse van waarnemingspunt 73 is het gras geel gekleurd. Er is geen duidelijk aanwijsbare reden voor de verkleuring van het gras.

Foto 12: Verkleurd gras ter plaatse van waarnemingspunt 73

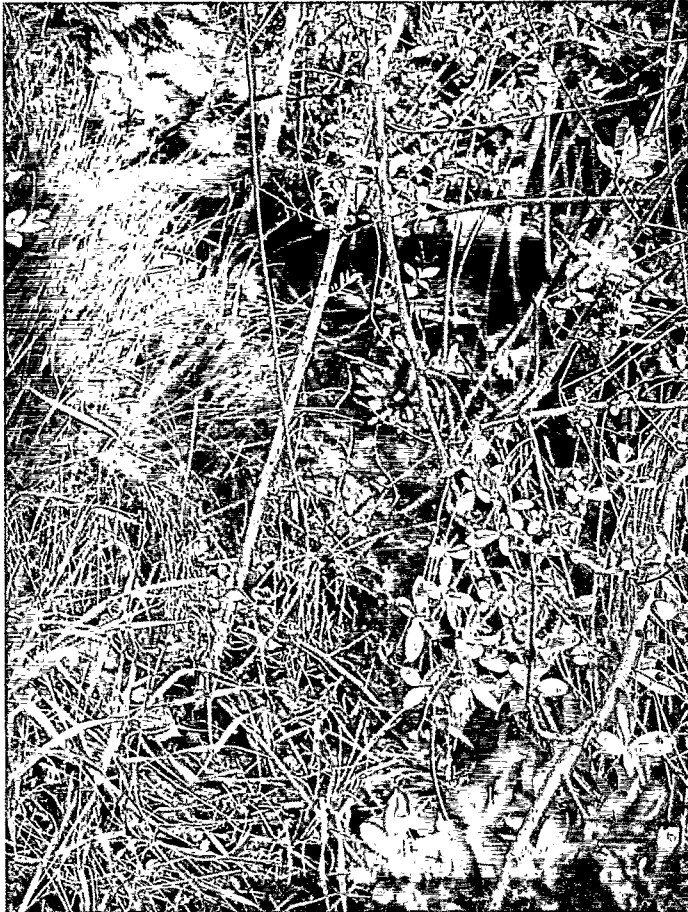
Bij waarnemingspunt 82 ligt een leiding van het beheersysteem aan de oppervlakte. Deze leiding lekt water. Onder de leiding heeft zich eveneens een roestvlek gevormd.

Foto 13: Lekke leiding ter plaatse van waarnemingspunt 82

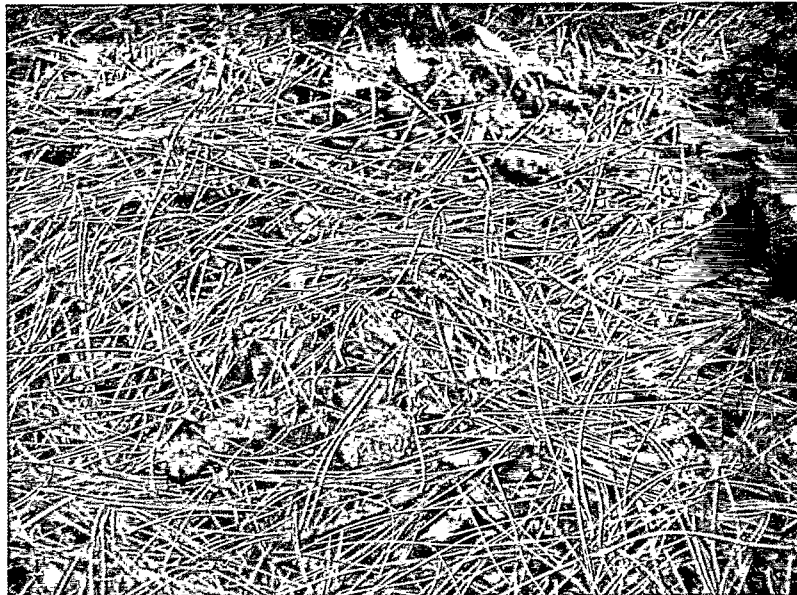
graafschade door mollen (klemmen) en konijnen (afschot) te beperken. Voor de muizen worden nog maatregelen getroffen in de vorm van het ophangen van nestkasten voor roofvogels (torenavalk). Ter plaatse van waarnemingspunt 85 zijn overigens in het dennenbosje zeer veel uilenballen aangetroffen.

Foto 14: Uilenballen ter plaatse van punt 85
