JAARVERSLAG BEHEER 2006

Zijafdichting en onderkant voormalige
stortplaats Coupépolder te Alphen aan
den Rijn

Opdrachtgever : **Gemeente Alphen aan den Rijn**

d.d. 13 februari 2007

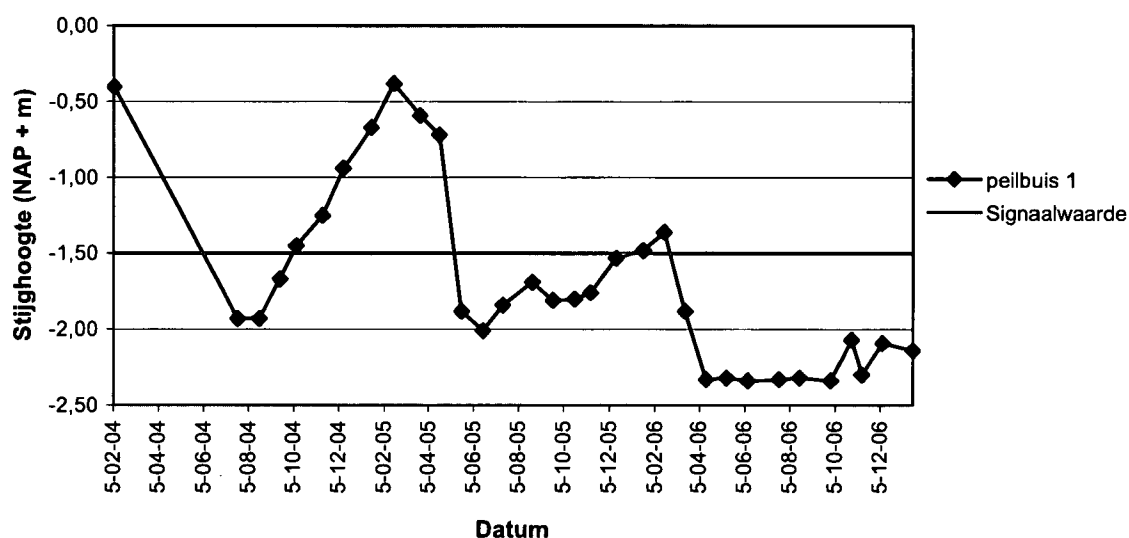
Stijghoogte peilbuis 1

In 2005 is vastgesteld dat in het drainagetracé Aarkanaal een verstopping aanwezig was als gevolg van een kapot doorspuitpunt (hierdoor instroom van zand in drainage). In 2005 is dit hersteld, maar gebleken is dat er nog een restant aan zand in de drainagebuis aanwezig was die het functioneren van de drainage nog verminderde (overschrijding signaalwaarden januari/februari). In maart 2006 is het drainagetracé nogmaals doorgespoten en sindsdien functioneert het drainagetracé goed. In onderstaande grafiek is het verloop van de stijghoogte in peilbuis 1 over 2005 en 2006 grafisch weergegeven. Het effect van (driemaal) doorspuiten van de drainage is hierop goed zichtbaar (sterke afname stijghoogte).

In oktober is ter plaatse van vier peilbuizen (7 t/m 10) een lichte overschrijding van de signaalwaarde geconstateerd voor de stijghoogte. Waarschijnlijk is de overschrijding een gevolg van hevige regenval en beperkte capaciteit van de effluentpompen/-leiding. In de navolgende maand lagen alle stijghoogten weer onder de signaalwaarde.

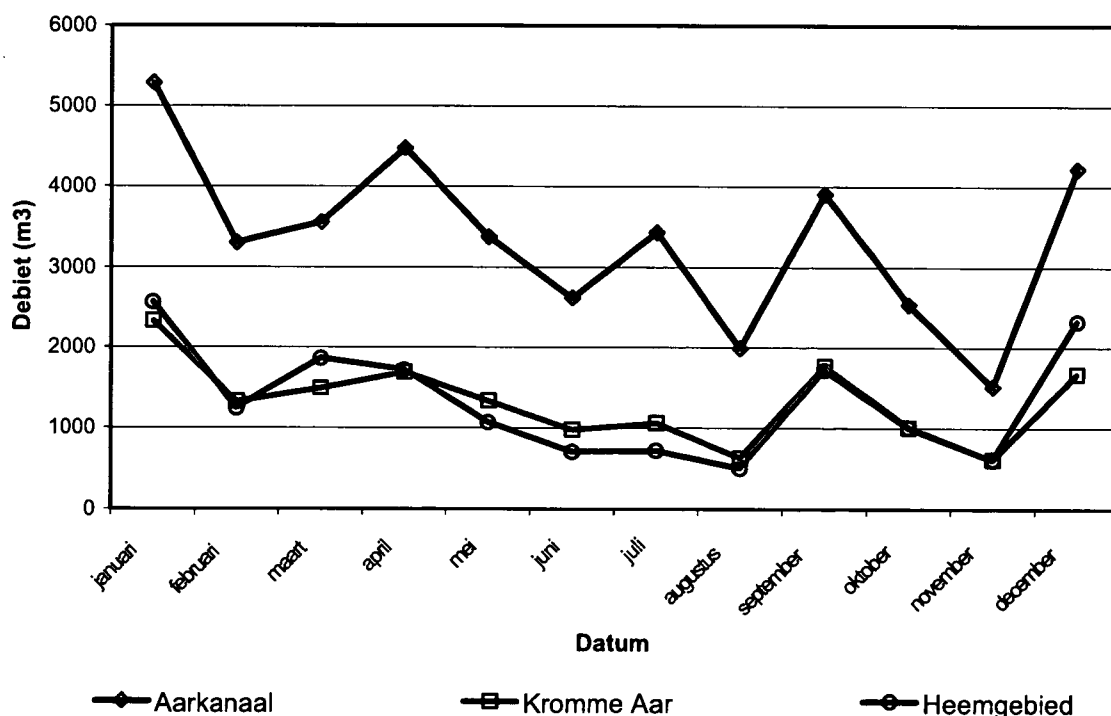
Maanddebieten drainagepompen 2006

In onderstaande grafiek zijn de maanddebieten per drainagepomp weergegeven. In bijlage 3 zijn de registreerde meterstanden van 2006 opgenomen.
