Bepaling natuurlijke afbraak Coupépolder Alphen aan den Rijn

Eindrapportage

Uitgebracht aan:
Gemeente Alphen aan den Rijn

Auteur	ir. ██████████	Kenmerk	BC85F RAP20190619
Projectmanager	ir. ██████████	Datum	03-07-2019
		Status	Eindrapportage

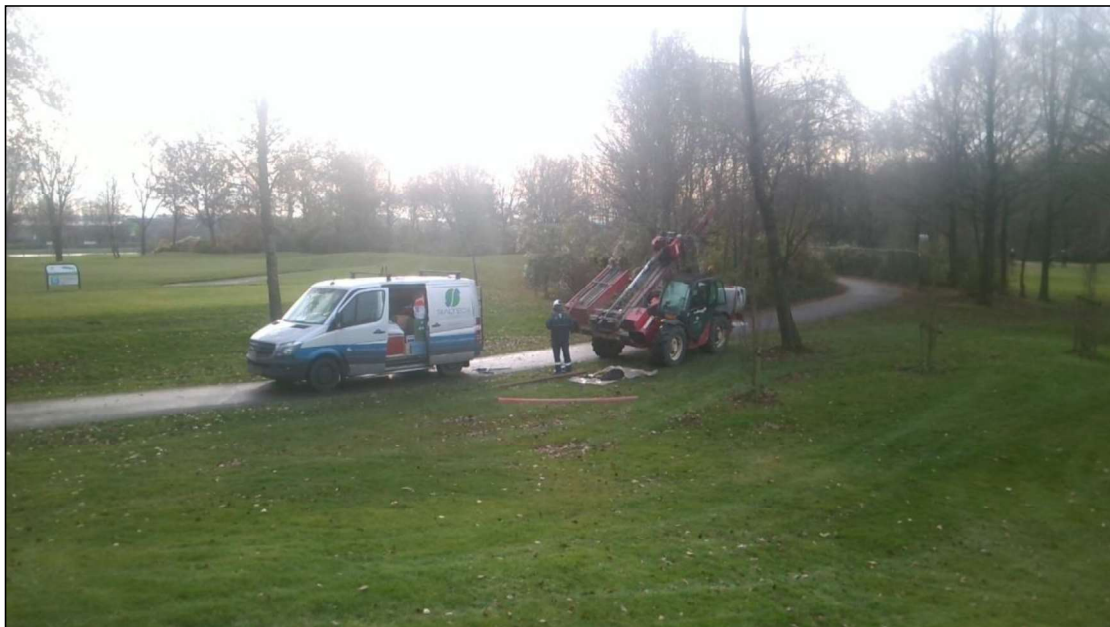
Figuur 3: Mechanische sonische boorstelling (Manitou)

De veldwerkzaamheden zijn uitgevoerd door Sialtech uit Houten. Sonische boringen kunnen worden uitgevoerd vanaf de grondwaterspiegel. Op het lage zuidelijk gelegen gedeelte, is handmatig met een edelmanboor door de kleiige afdeklaag geboord tot de grondwaterspiegel op circa 1,7 meter minus maaiveld. Dit is tevens de diepte waarop het stortmateriaal begint. Vervolgens is de boring sonisch doorgezet, zie figuur 3. Deze methode is geprobeerd op zowel het lage als op het hogere gedeelte. Behalve ter plaatse van boring 100D is direct gestuit op grof puin. Ter plaatse van boring 100D is het gelukt om circa 1,5 m in het stortmateriaal te boren, waarna ook deze boring moest worden gestaakt. Bij de boringen zijn huisvuil, plastic, kolengruis, baksteen, metselpuin, asfalt, cementbrokken, metaal en glas opgeboord. Met de PID-meter zijn geen vluchtige stoffen gemeten.

Op basis van de ervaringen gedurende de eerste veldwerkdag is geconcludeerd dat er in het stortmateriaal dermate grof puin of andere obstakels aanwezig zijn, dat de stortlaag niet met een sonische boorstelling kan worden doorboord.

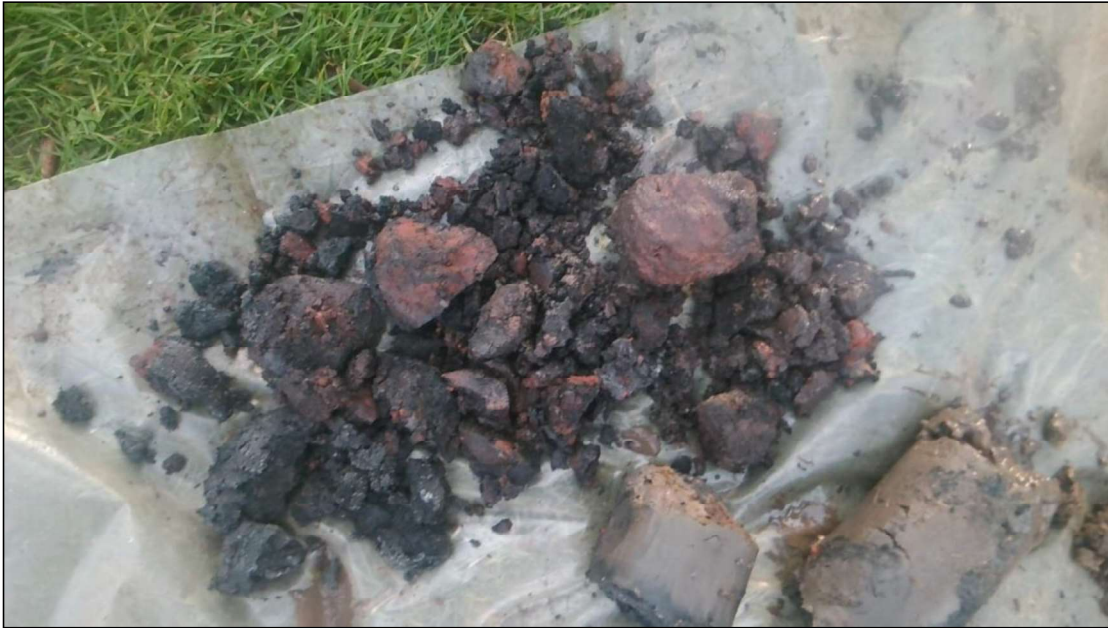
Figuur 4: Opgeboord puin ter plaatse van boring 101D

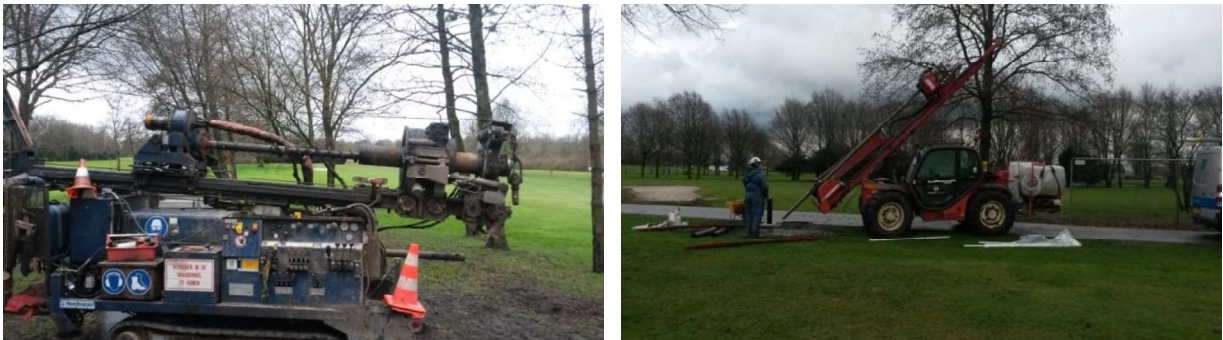
Figuur 5: Avegaarboor (links) en sonische boorstelling (rechts)

Omdat de locatie in gebruik is als golfbaan en schade aan het gras daarom zeer onwenselijk is, zijn de peilbuizen zoveel mogelijk dicht langs de paden geplaatst. Deze beperking heeft geen nadelige effecten op de representativiteit van de metingen. Vanwege de aanwezigheid van (grof) puin zijn de peilbuizen geplaatst door inzet van zowel een avegaarboor en een sonische boorstelling.
