**Nazorgstatusrapportage
Coupépolder Alphen aan den
Rijn; ZH048400007 (2018)**

Auteur	[Redacted]	Kenmerk	BC85 RAP20190218
Vrijgave	[Redacted]	Datum	22-2-2019
		Status	Definitief

Deze rapportage is een weergave en evaluatie van de resultaten van de periode januari-december 2018. De werkzaamheden zijn uitgevoerd conform de BRL6000, VKB-protocol 6001.

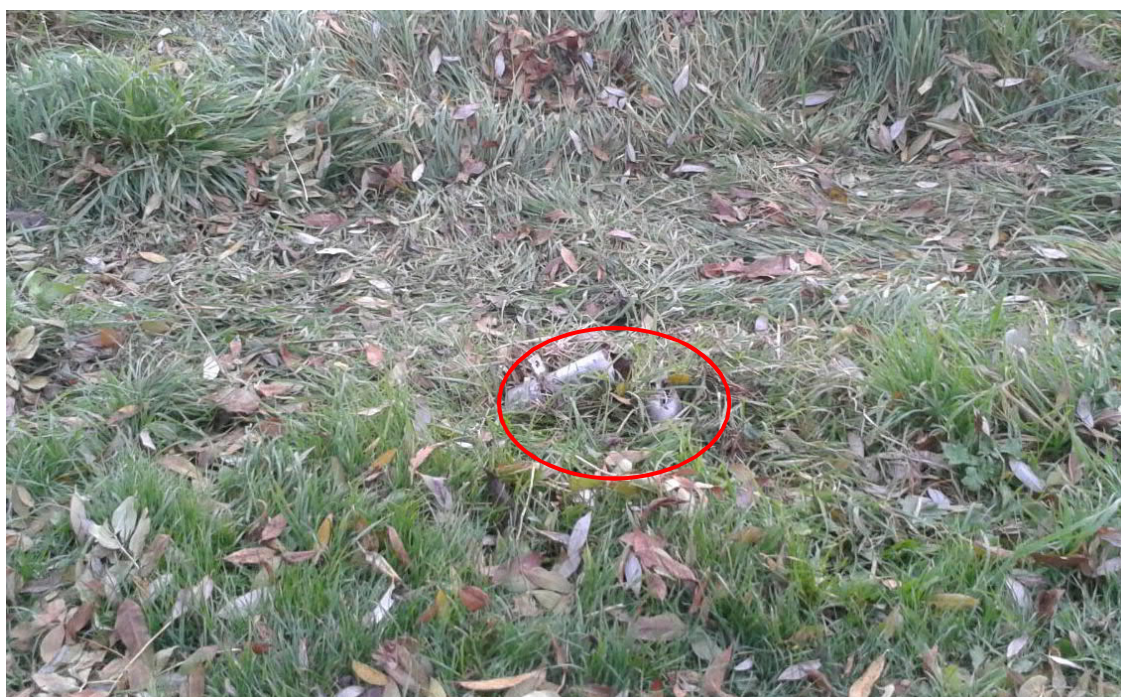
Figuur 8: om gemaaide schutkoker

Wel is geconstateerd dat bij peilbuis 003AA de schutkoker is omgemaaid. Deze is vervangen door een nieuwe schutkoker.
