Nazorgplan 2022 Coupépolder Alphen aan den Rijn

datum 31 maart 2022
referentie BC85J_AdB_RAP_0001_v2

opdrachtgever Omgevingsdienst Midden-Holland
postadres Postbus 45
2800 AA GOUDA
contactpersoon ██████████

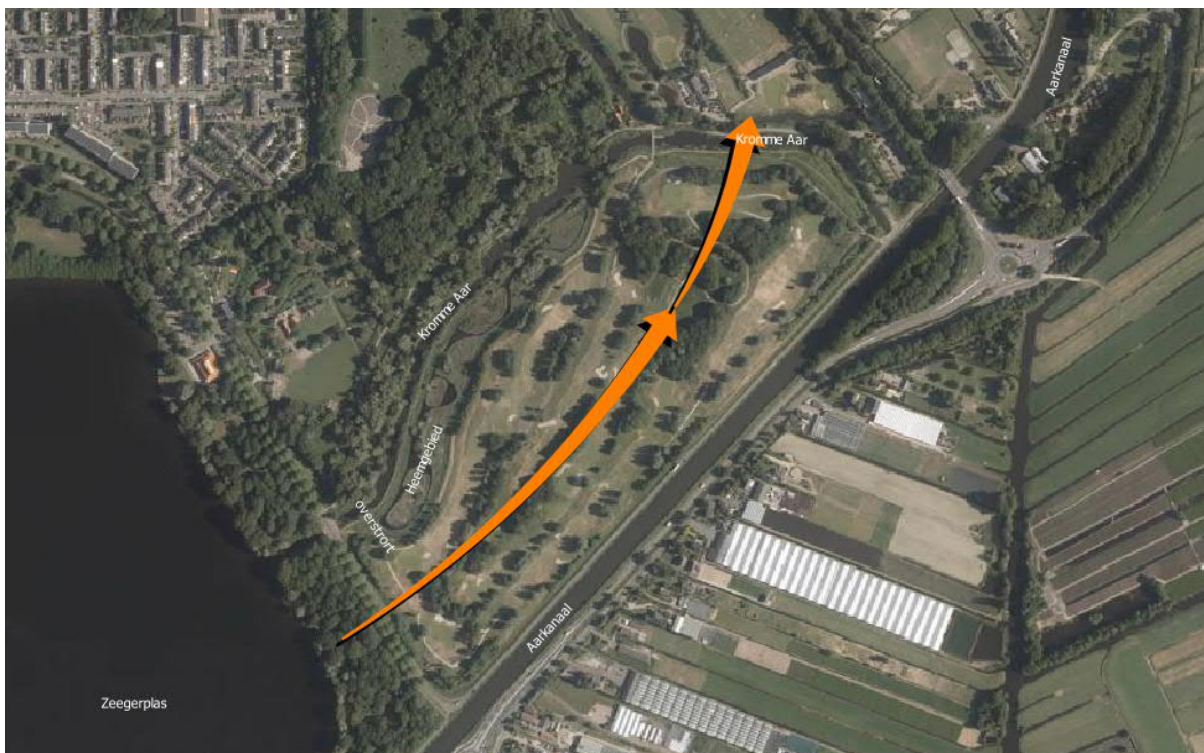
Figuur 5: globale stromingsrichting eerste watervoerend pakket

Het grondwater in het eerste watervoerend pakket (onder de van nature aanwezig kleiige onderafdichting) stroomt regionaal in noordelijke (onderste deel eerste watervoerend pakket) tot noordoostelijke richting (bovenste helft van het eerste watervoerend pakket) [N-03] (zie figuur 5). In het noordelijk deel van de stort is de van nature aanwezige kleiige bodemlaag die functioneert als onderafdichting tussen stortmateriaal en het eerste watervoerend pakket plaatselijk afwezig, minder dik of veel zandiger. Er vindt hier aantoonbaar verticale stroming vanuit het stortmateriaal naar het eerste watervoerend pakket plaats. In het zuidelijk deel van de stort, waar de onderafdichting beter is ontwikkeld, is de verticale stroming verwaarloosbaar.

Tot op heden is het grondwater in de stort beheerst door de ringdrainage. Door beëindiging van de bemaling zal de verticale grondwaterstroming vanuit het stortmateriaal naar het diepere grondwater naar verwachting met 10% tot 30% toenemen.
