## Punt 1 IBC

De grondwaterstroming in de geulafzettingen is lange tijd verkeerd begrepen. Iwaco heeft in 1988 de ondergrond van de coupépolder in kaart gebracht (zie blz. 2 en 3 ) De gedachte was dat het water via deze geulafzetting makkelijk naar het eerste watervoerendpakket kon stromen. Vanuit dat pakket kon het later met eventuele verontreiniging worden opgepompt.

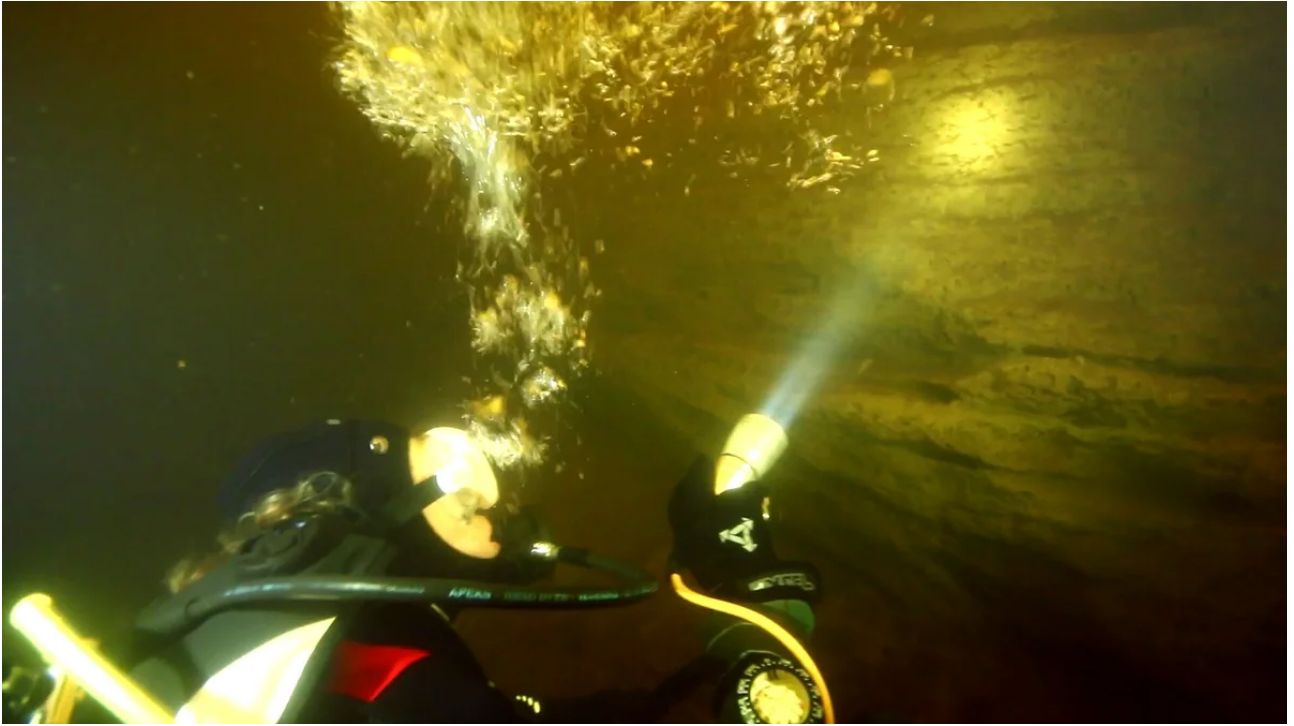
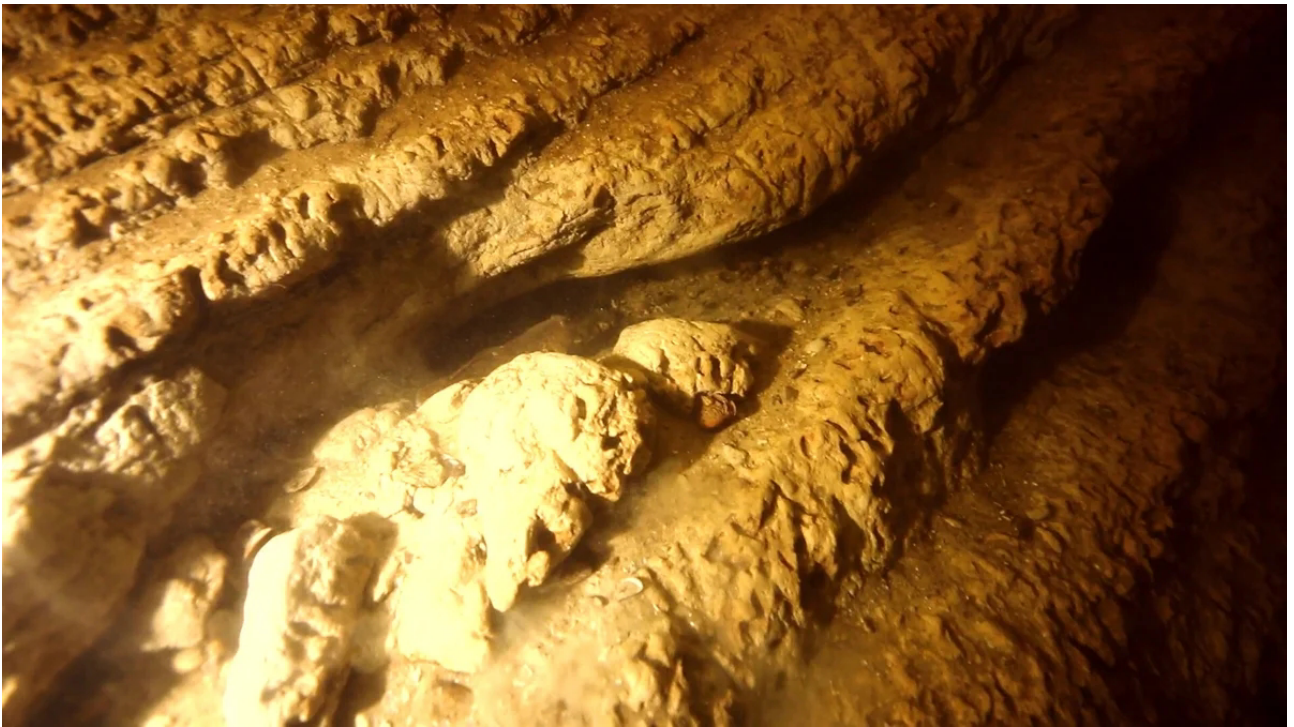
6)

Op blz. 6 staan een paar foto's gemaakt door duikers bij de zogenaamde Chinese muur in de Zegerplas. Deze zogenaamde Chinese muur bevindt zich op de plaats waar, volgens de kaart van Fugro blz 4 , de geulafzetting uitmondt in de Zegerplas. Duidelijk is het verschil in hardheid van de laagjes zand en klei te zien. Hierdoor is het des te aannemelijker dat de stroming in dat pakket meer horizontaal dan verticaal is.

Volgens de duikers komen er, gezien het leven op die muur, veel voedingsstoffen uitgestroomd.
