Nazorgstatusrapportage Coupépolder Alphen aan den Rijn; 2022

project Nazorg 5 locatie ODMH
projectnummer 220070
projectleider ██████████

datum 29 augustus 2023
referentie 220070_05_AdB_RAP_0001_v2.0

opdrachtgever Omgevingsdienst Midden-Holland
postadres Postbus 45
2800 AA GOUDA
contactpersoon ██████████

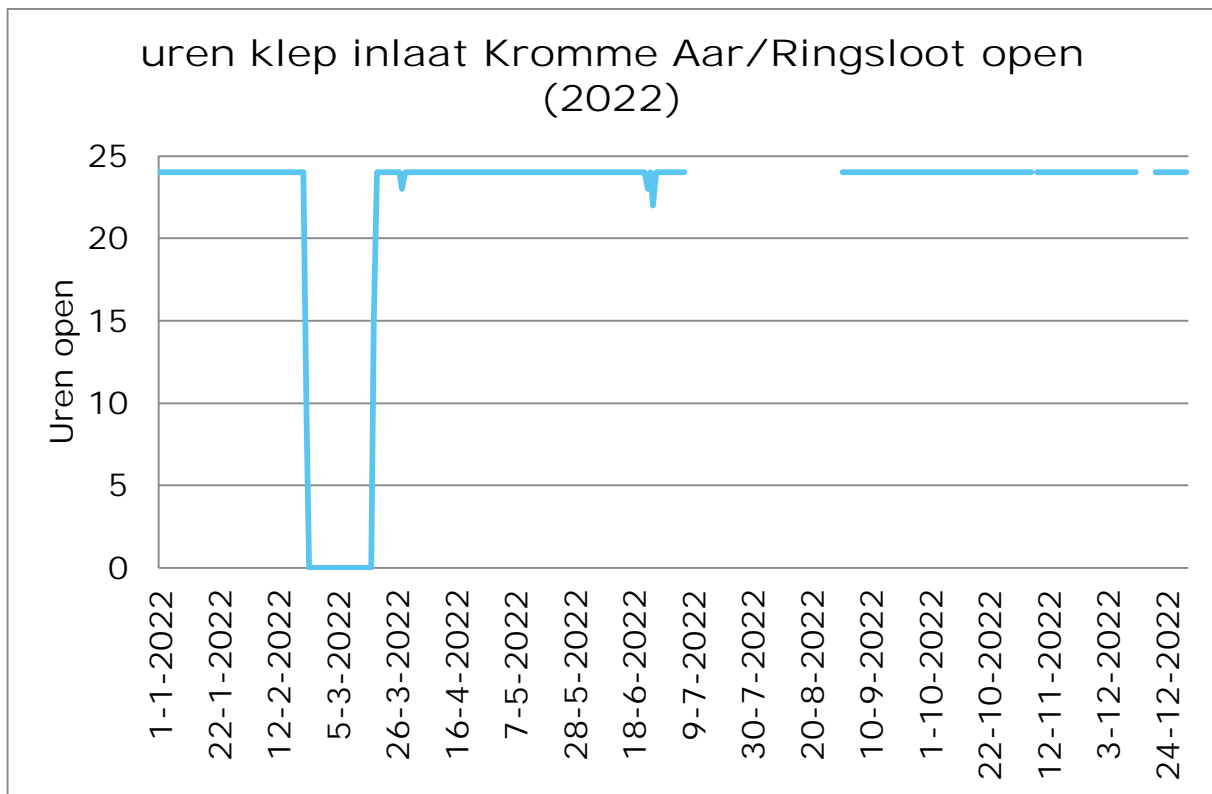
Figuur 4: Uren klep open (per dag) inlaat Kromme Aar

De urenregistratie van de opening van de klep van de inlaatconstructie Kromme Aar is weergegeven in figuur 4. Over het algemeen is de klep open en stroomt water van de Kromme Aar naar de ringsloot.

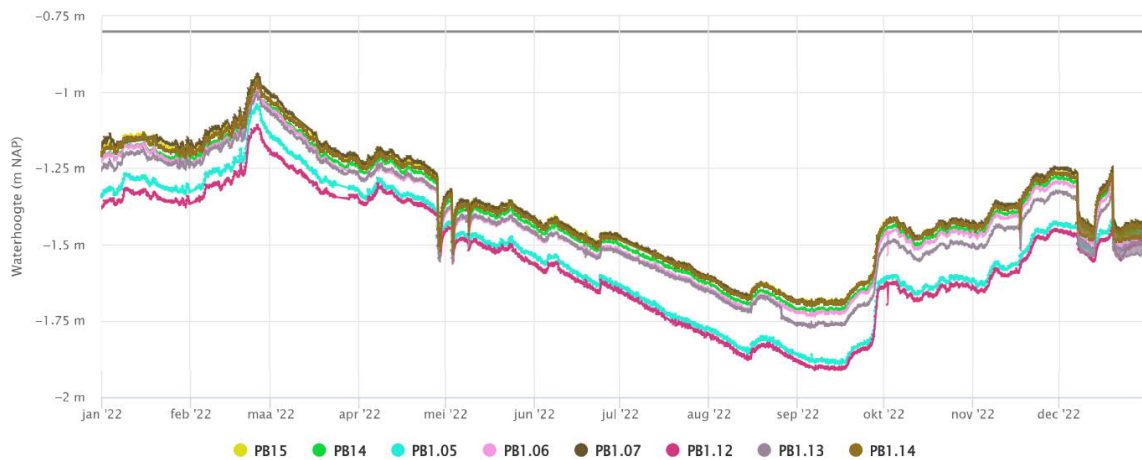
Figuur 7: Stijghoogte drainage Heemgebied (PB15: geel, PB14: groen, PB1.05: blauw, PB1.06: roze, PB1.07: zwart, PB1.12: rood, PB1.13: beige, PB1.14 bruin)

De grondwaterstanden hebben geen aanleiding gegeven om de pomp van de drainage aan te zetten.

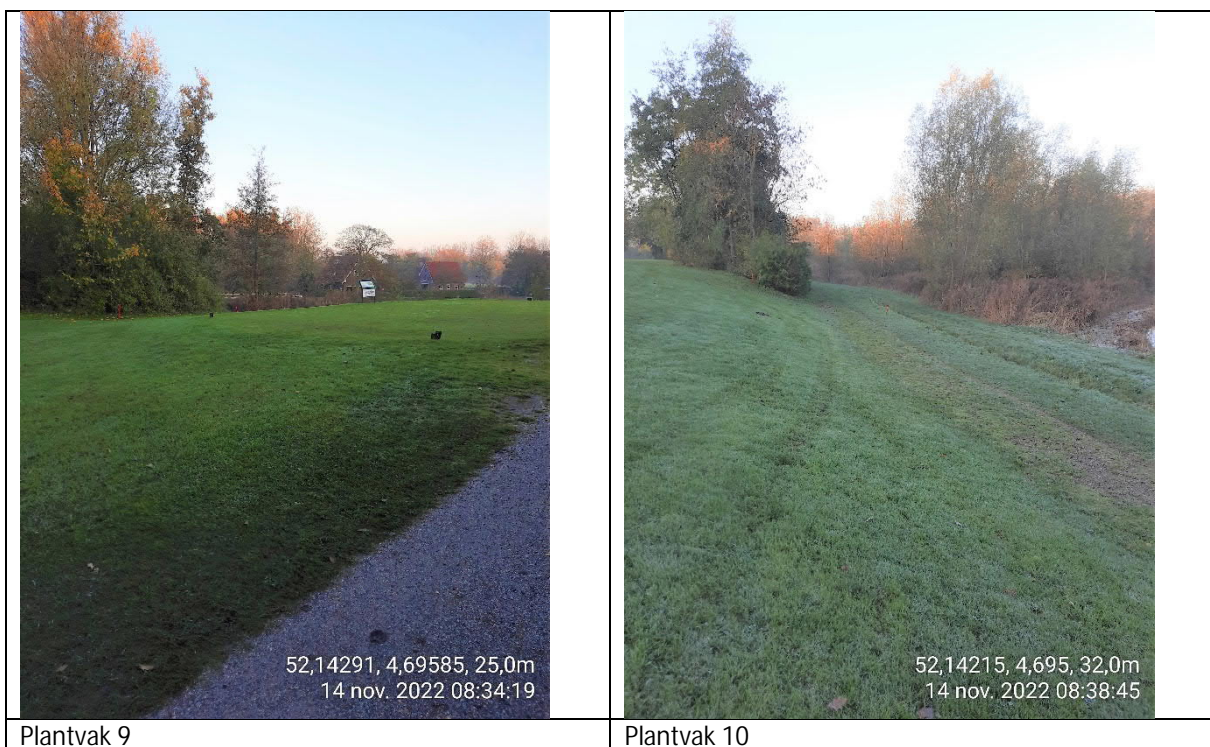
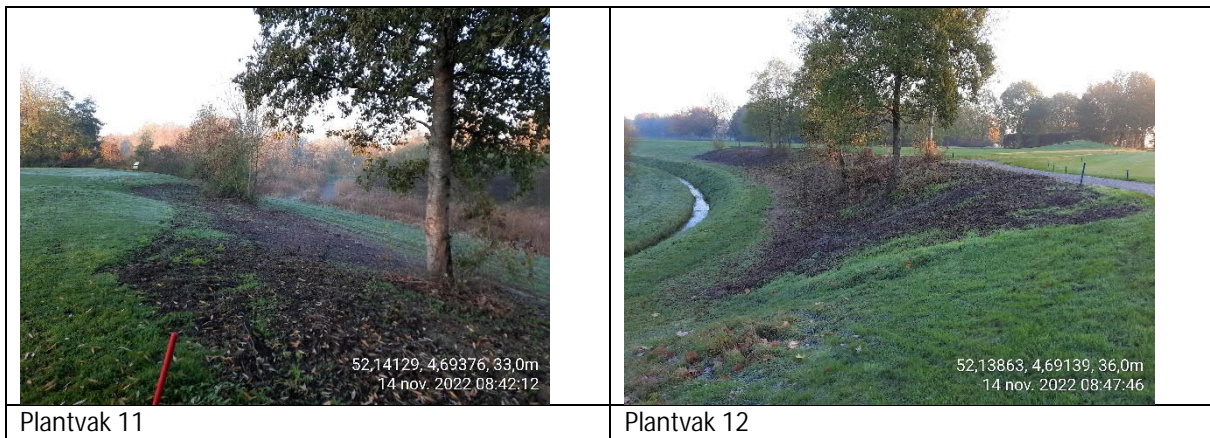
Op 16 september 2022 zijn bij de plantvakken 9, 10, 11 en 12 diverse bomen zijn gerooid. Hierbij zijn de bomen met een stobbefrees tot circa 20 cm onder maaiveld verwijderd. Er hebben geen werkzaamheden plaatsgevonden tot onder de deklaag.
