Nazorgplan 2022 Coupépolder Alphen aan den Rijn

project Nazorgplan 2022 Coupépolder Alphen aan den Rijn
projectnummer BC85J
projectleider [REDACTED]

datum 31 maart 2022
referentie BC85J_AdB_RAP_0001_v2

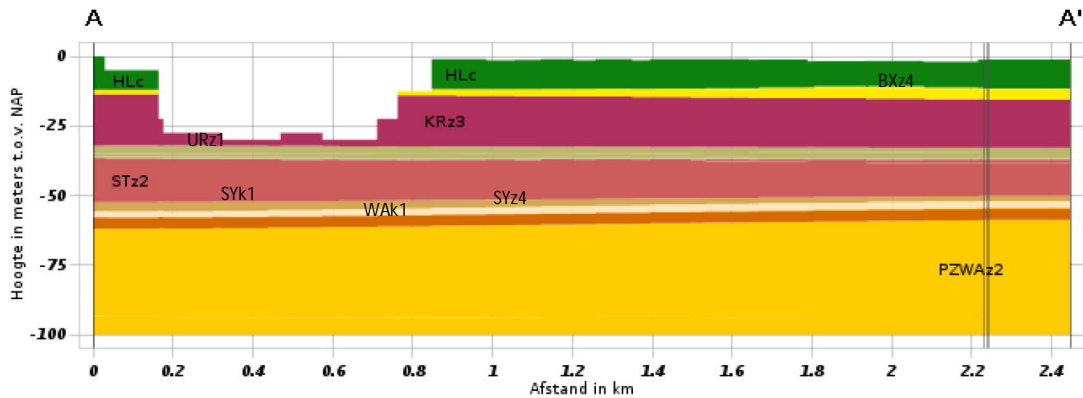
Figuur 3: verticale bodemopbouw tot 100 m-NAP op basis van Regis II (bron: Dinoloket)

De ondergrond bestaat vanaf maaiveld uit een slecht doorlatende, Holocene deklaag tot ca. NAP -12 meter (HLc in figuur 3). Ter plaatse van de Coupépolder bestaat de holocene laag uit een toplaag van zand en een kleilaag met daaronder een dun veenlaagje (basisveen). Daaronder bevindt zich een circa 45 meter dik pakket voornamelijk grove rivierafzettingen (Formaties van Boxtel (BXz4), Kreftenheye (KRz3), Urk (URz1), Sterksel (STz2) en Stramproy (SYk1/SYz4)). Deze grove rivierafzettingen zijn goed watervoerend en vormen het eerste watervoerende pakket. Ter plaatse van de Coupépolder bestaat dit pakket uit afwisselende fijne en grove zandlagen. Lokaal worden in dit pakket kleilaagjes aangetroffen.

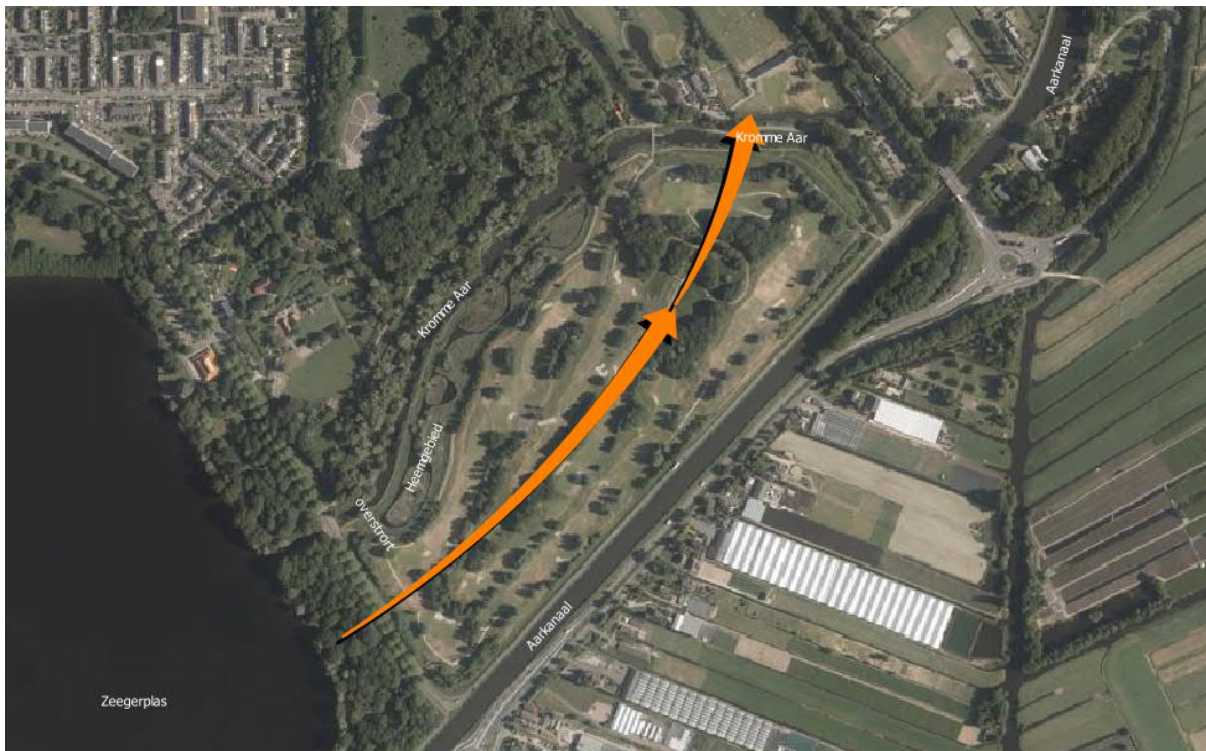
Het grondwater in het eerste watervoerend pakket (onder de van nature aanwezig kleiige onderafdichting) stroomt regionaal in noordelijke (onderste deel eerste watervoerend pakket) tot noordoostelijke richting (bovenste helft van het eerste watervoerend pakket) [N-03] (zie figuur 5). In het noordelijk deel van de stort is de van nature aanwezige kleiige bodemlaag die functioneert als onderafdichting tussen stortmateriaal en het eerste watervoerend pakket plaatselijk afwezig, minder dik of veel zandiger. Er vindt hier aantoonbaar verticale stroming vanuit het stortmateriaal naar het eerste watervoerend pakket plaats. In het zuidelijk deel van de stort, waar de onderafdichting beter is ontwikkeld, is de verticale stroming verwaarloosbaar.

Figuur 5: globale stromingsrichting eerste watervoerend pakket
