Punt 1 IBC

Punt 2

De grondwaterstroming in de geulafzettingen is lange tijd verkeerd begrepen. Iwaco heeft in 1988 de ondergrond van de coupépolder in kaart gebracht (zie blz. 2 en 3) De gedachte was dat het water via deze geulafzetting makkelijk naar het eerste watervoerendpakket kon stromen. Vanuit dat pakket kon het later met eventuele verontreiniging worden opgepompt.

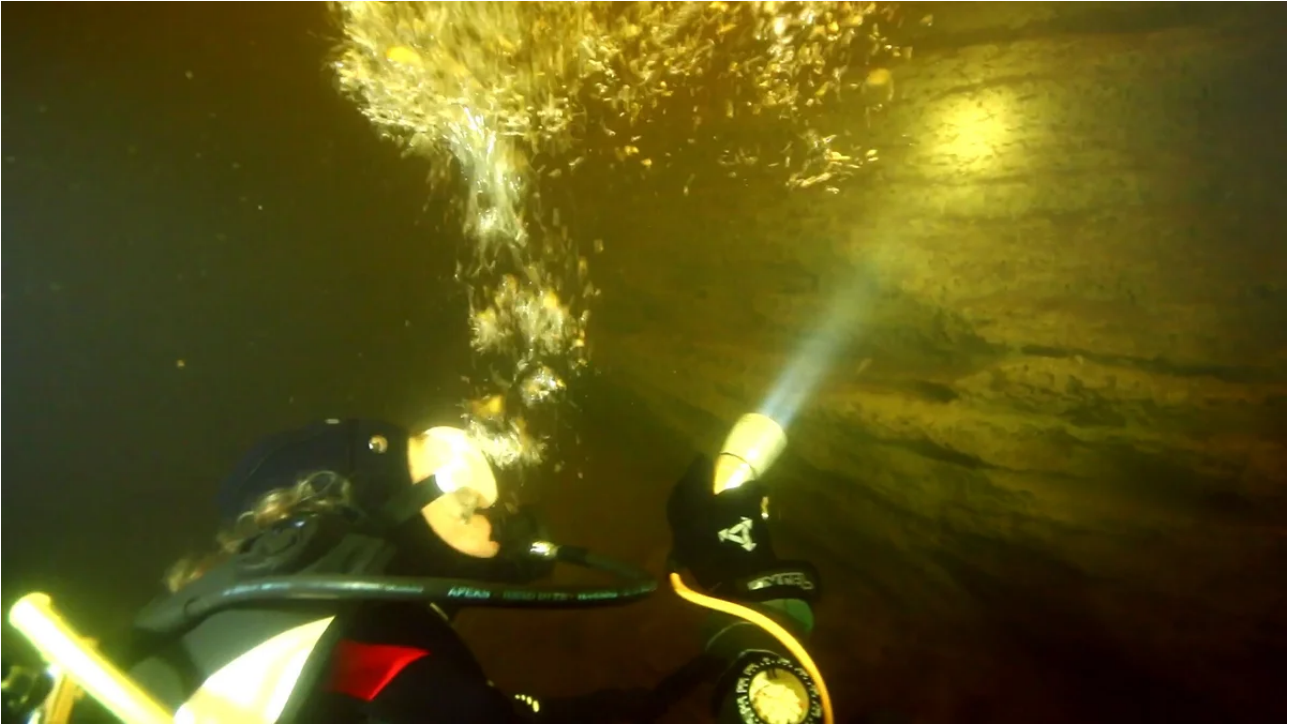
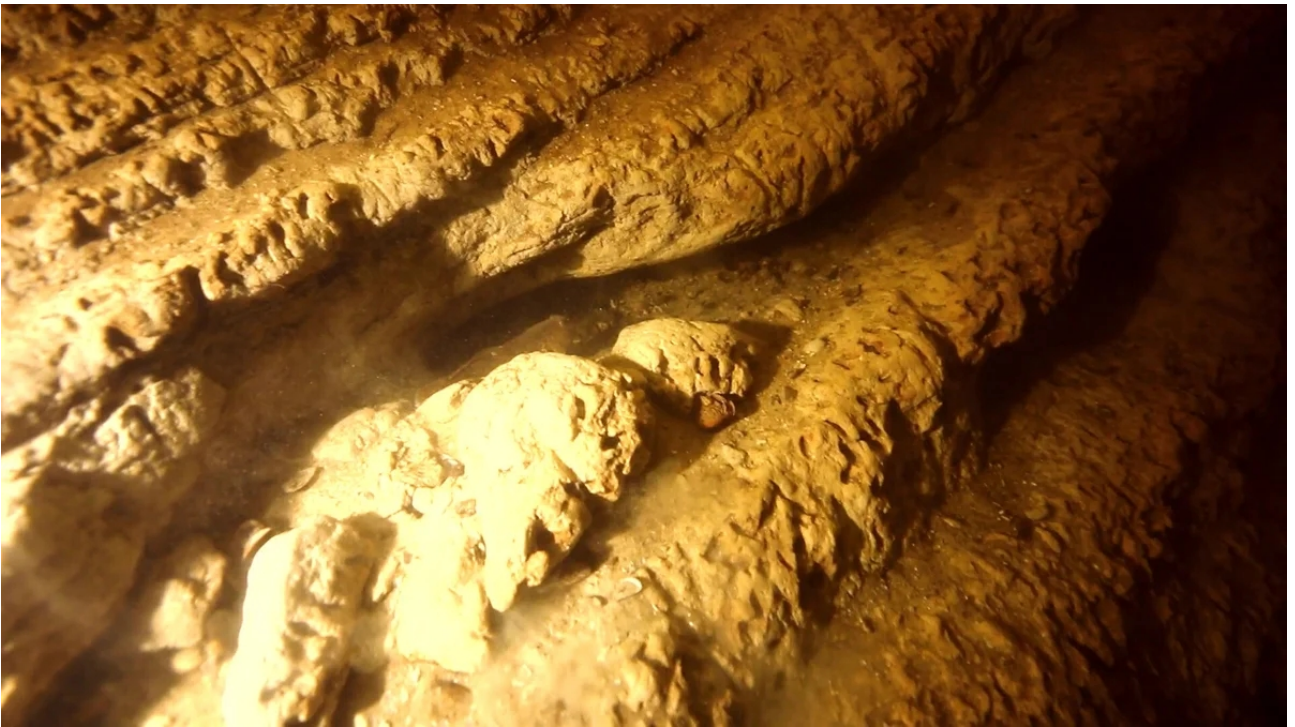
6)

Op blz. 6 staan een paar foto's gemaakt door duikers bij de zogenaamde Chinese muur in de Zegerplas. Deze zogenaamde Chinese muur bevindt zich op de plaats waar, volgens de kaart van Fugro blz 4 , de geulafzetting uitmondt in de Zegerplas. Duidelijk is het verschil in hardheid van de laagjes zand en klei te zien. Hierdoor is het des te aannemelijker dat de stroming in dat pakket meer horizontaal dan verticaal is.

Volgens de duikers komen er, gezien het leven op die muur, veel voedingsstoffen uitgestroomd.
