**Nazorgplan 2021  
Coupépolder te Alphen aan  
den Rijn**

Concept

Kenmerk BC85J RAP20210413  
Datum 04-05-2021  
Status Concept

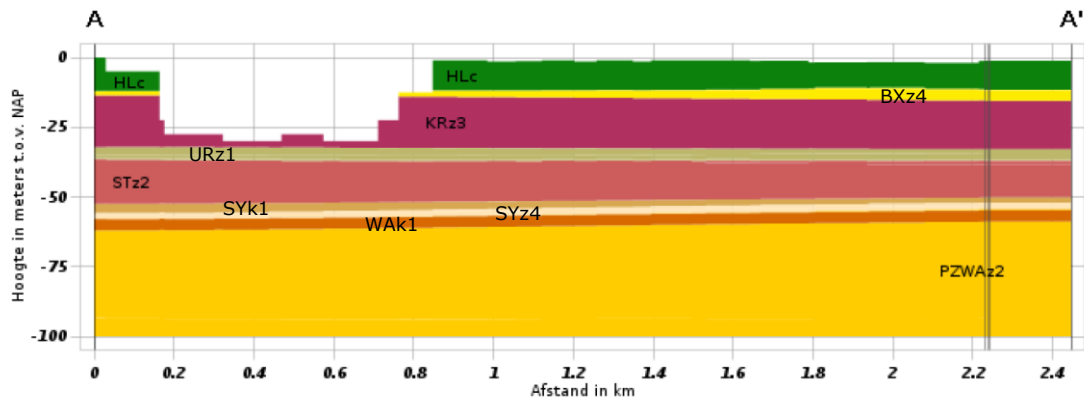
**Figuur 3:** verticale bodemopbouw tot 100 m-NAP op basis van Regis II (bron: Dinoloket)

De ondergrond bestaat vanaf maaiveld uit een slecht doorlatende, Holocene deklaag tot ca. NAP -12 meter (HLc in figuur 3). Ter plaatse van de Coupépolder bestaat de holocene laag uit een toplaag van zand en een kleilaag met daaronder een dun veenlaagje (basisveen). Daaronder bevindt zich een circa 45 meter dik pakket voornamelijk grove rivierafzettingen (Formaties van Boxtel (BXz4), Kreftenheye (KRz3), Urk (URz1), Sterksel (STz2) en Stramproy (SYk1/SYz4)). Deze grove rivierafzettingen zijn goed watervoerend en vormen het eerste watervoerende pakket. Ter plaatse van de Coupépolder bestaat dit pakket uit afwisselende fijne en grove zandlagen. Lokaal worden in dit pakket kleilaagjes aangetroffen.

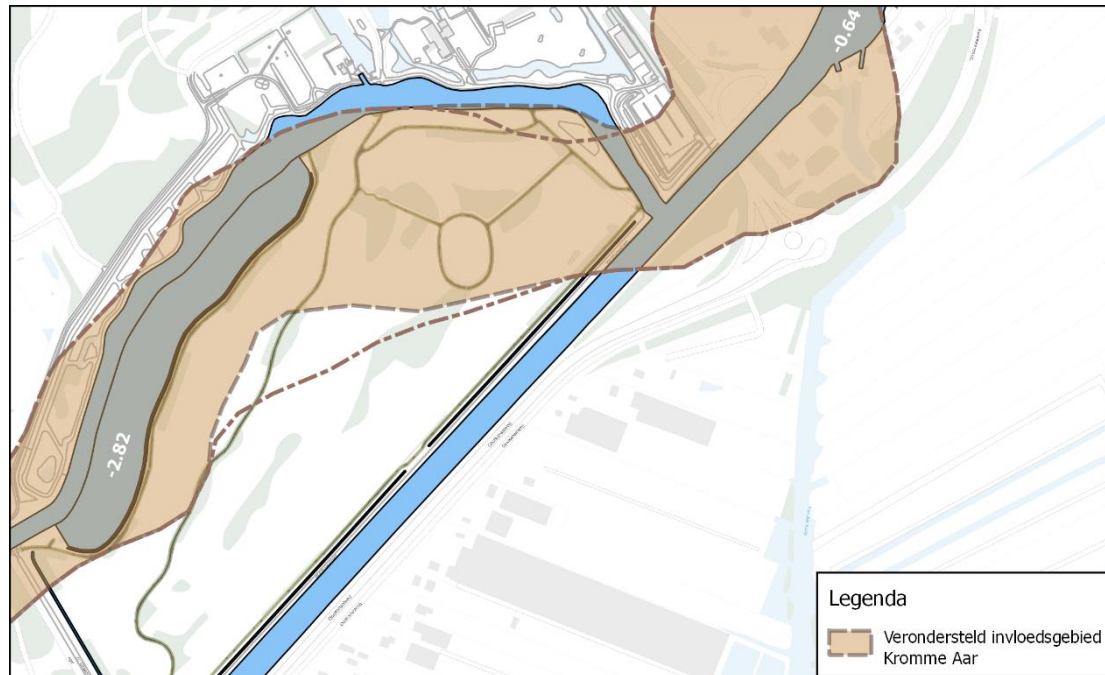
**Figuur 4:** Ligging historisch stroomgebied Kromme Aar (bron: Iwaco)

De Coupépolder is gelegen in het stroomgebied van de Kromme Aar (zie onderstaande figuur). Binnen dit gebied is de deklaag tussen het freatisch en het eerste watervoerend pakket meer zandig en ontbreken plaatselijk kleiige afzettingen die de stort hydrologisch scheiden van het eerste watervoerend pakket. Lokaal betekent dit dat hier meer interactie is tussen het grondwater in de stort en het eerste watervoerend pakket.

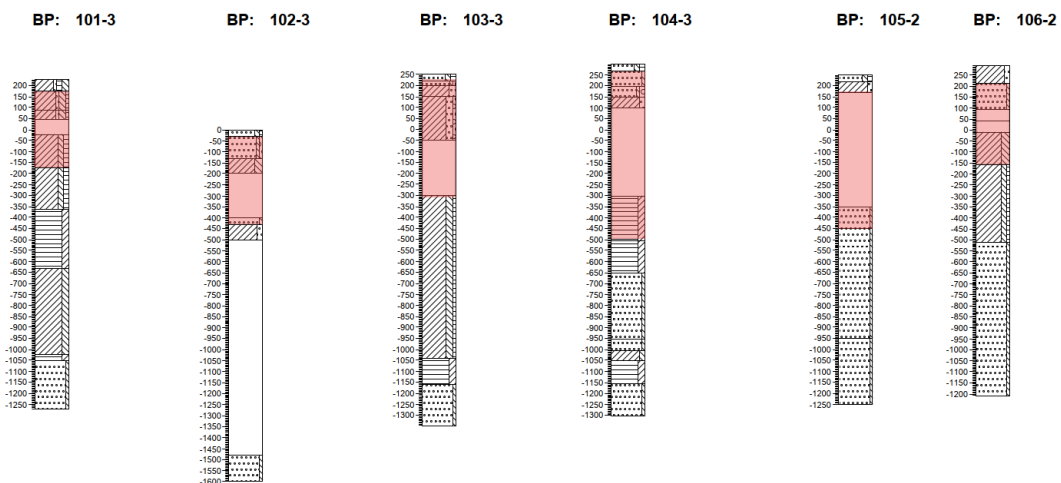
**Figuur 5:** bodemopbouw ter plaatse van de stort (stortpakket rood gearceerd)

De onderzijde van de stort varieert globaal tussen NAP -2,0 en NAP -4,0 m. Lokaal is stortmateriaal aangetroffen tot een diepe van NAP -6,0 m. De dikte van het stortpakket varieert van 14 - 17 meter op het hoge deel, terwijl de dikte op het vlakke deel varieert van 2 tot 6 meter [O-19].

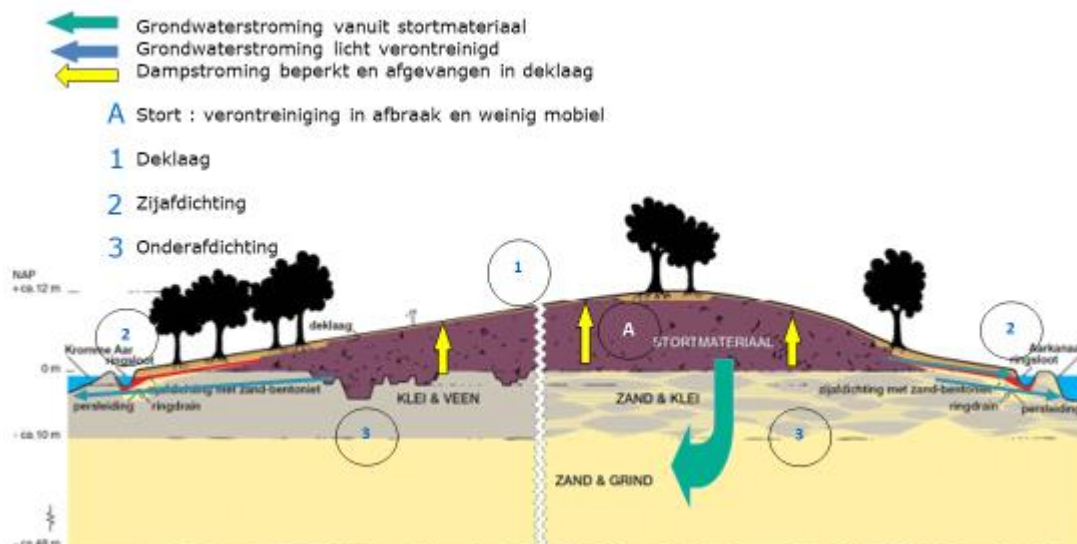
**Figuur 6:** Doorsnede stort volgens conceptueel model 2019 (zonder onttrekking via ringdrainage)

Op basis hiervan is het conceptueel model verder verfijnd. In het conceptueel model 2019 is uitgegaan van de situatie waarbij de ringdrain is uitgeschakeld.

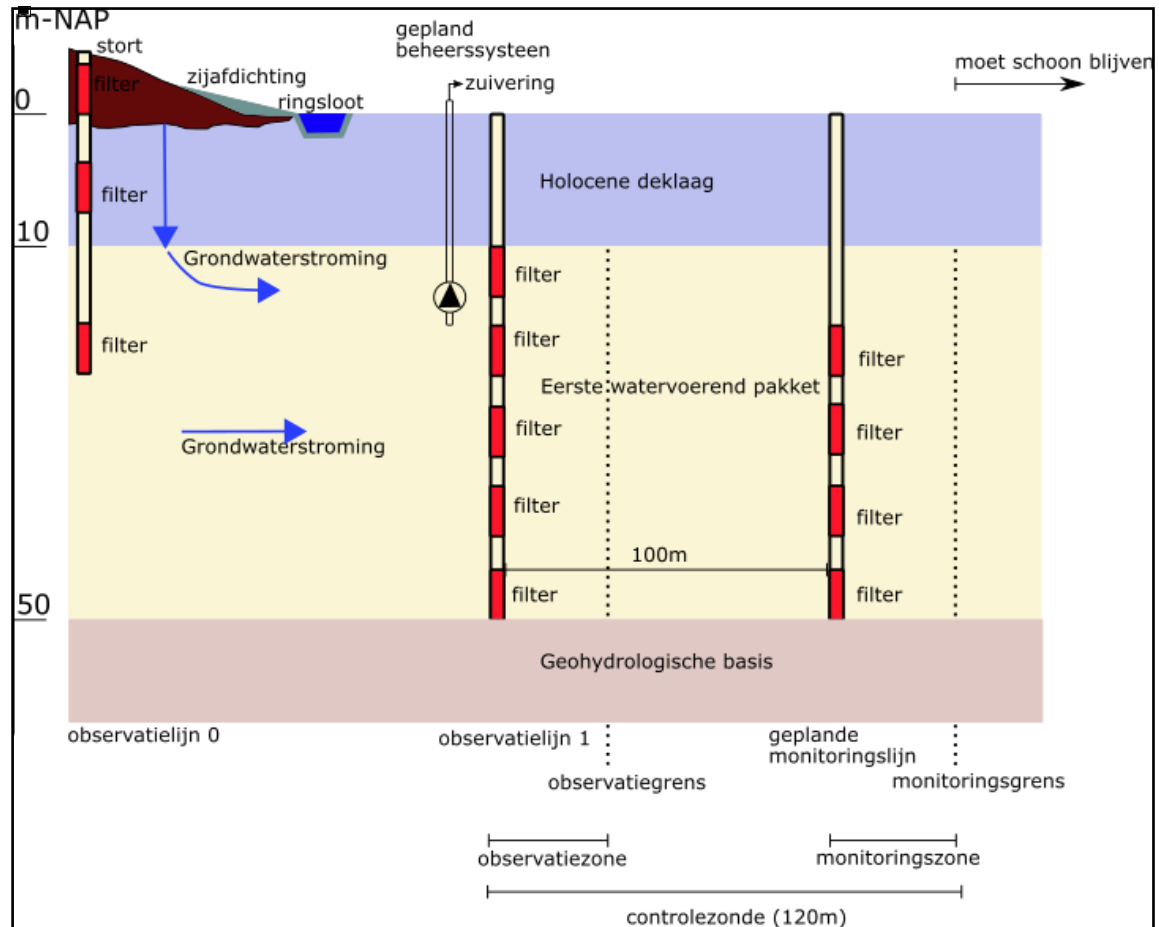
**Figuur 7:** Nazorgsysteem onderzijde

- monitoringsnetwerk voor de beoordeling van de grondwaterkwaliteit onder de stort (observatielijn 0, zie onderstaande figuur en tabel 6);
- monitoringsnetwerk voor beoordeling van de grondwaterkwaliteit op circa 20 meter stroomafwaarts van de stort (observatielijn 1, zie onderstaande figuur en tabel 7);
- controlezone stroomafwaarts van de stort tot 140 meter uit de rand van de stort waarin verspreiding van verontreinigingen is toegestaan (zie onderstaande figuur).
- De monitoringslijn en het beheerssysteem die in onderstaande figuur zijn opgenomen zijn nog niet aangelegd (zie ook [bijlage 7](#)).

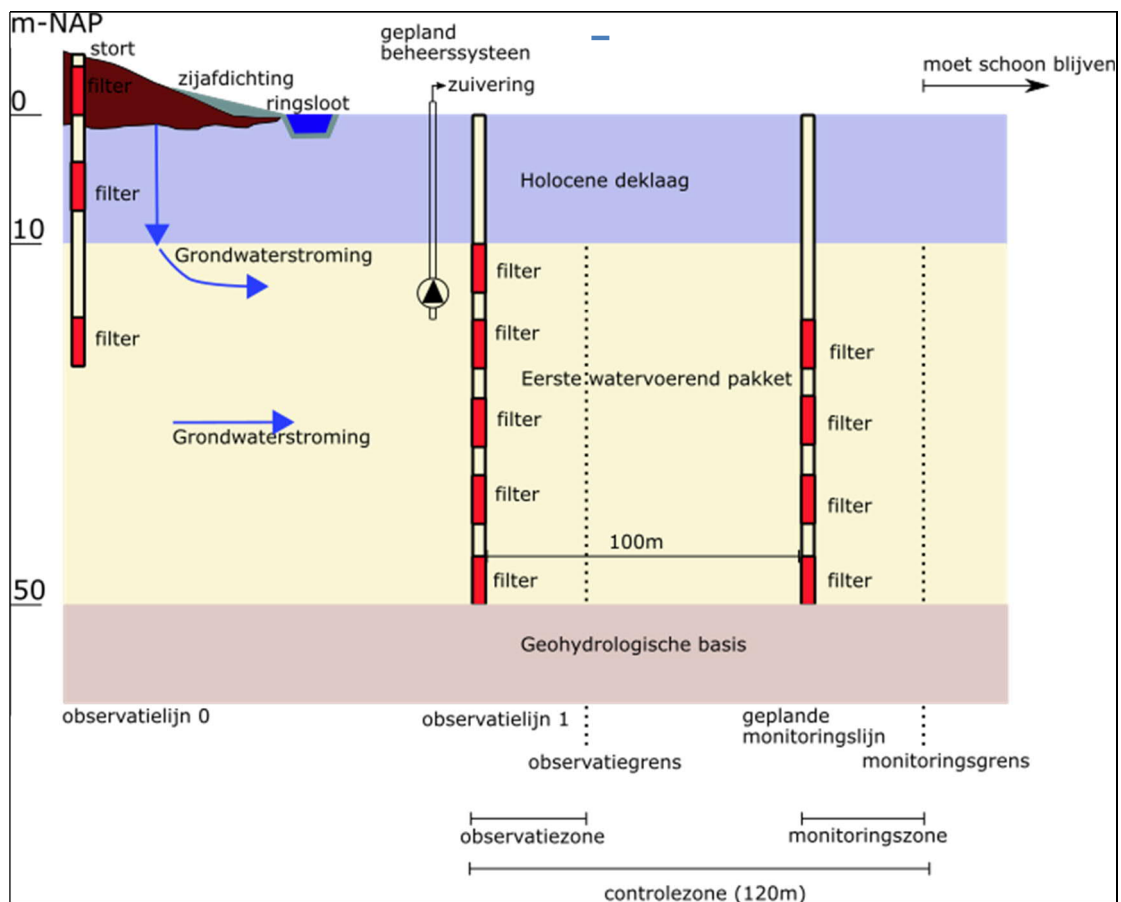
Figuur 1: nazorgsysteem onderzijde

De signaalwaarden zijn zo gekozen dat als deze waarden worden gemeten op de observatielijn, dit geen verhoogde concentratie op de monitoringslijn oplevert. Door de breedte van de controlezone, circa 100 meter, zullen de verontreinigingen er minimaal circa 7 tot 15 jaar over doen voordat deze de monitoringslijn bereiken. Bij overschrijding van de signaalwaarden bij observatielijn 1 is er dus voldoende tijd om maatregelen te treffen om verspreiding tot voorbij de monitoringsgrens te voorkomen.

Als eerste zijn de signaalwaarden voor de monitoringslijn bepaald. Op basis van stoftransportberekeningen zijn vervolgens de signaalwaarden voor observatielijn 1 bepaald. De signaalwaarden van observatielijn 1 worden ook van toepassing op observatielijn 0. De monitoringslijn is nog niet aangelegd. Deze wordt pas aangelegd als uit de monitoring van observatielijn 1 blijkt dat er risico's zijn dat de verontreiniging zich tot voorbij de grens van de controlezone zal gaan verspreiden.

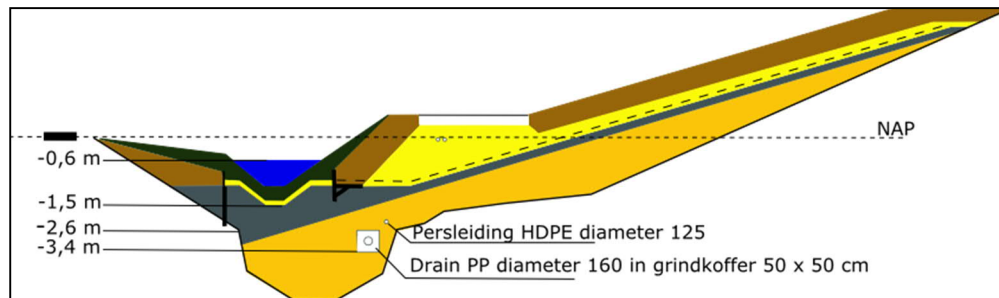
Figuur 1: Doorsnede zijafdichting

- langs het heemgebied is de ringsloot aangelegd in een oud dijklichaam.

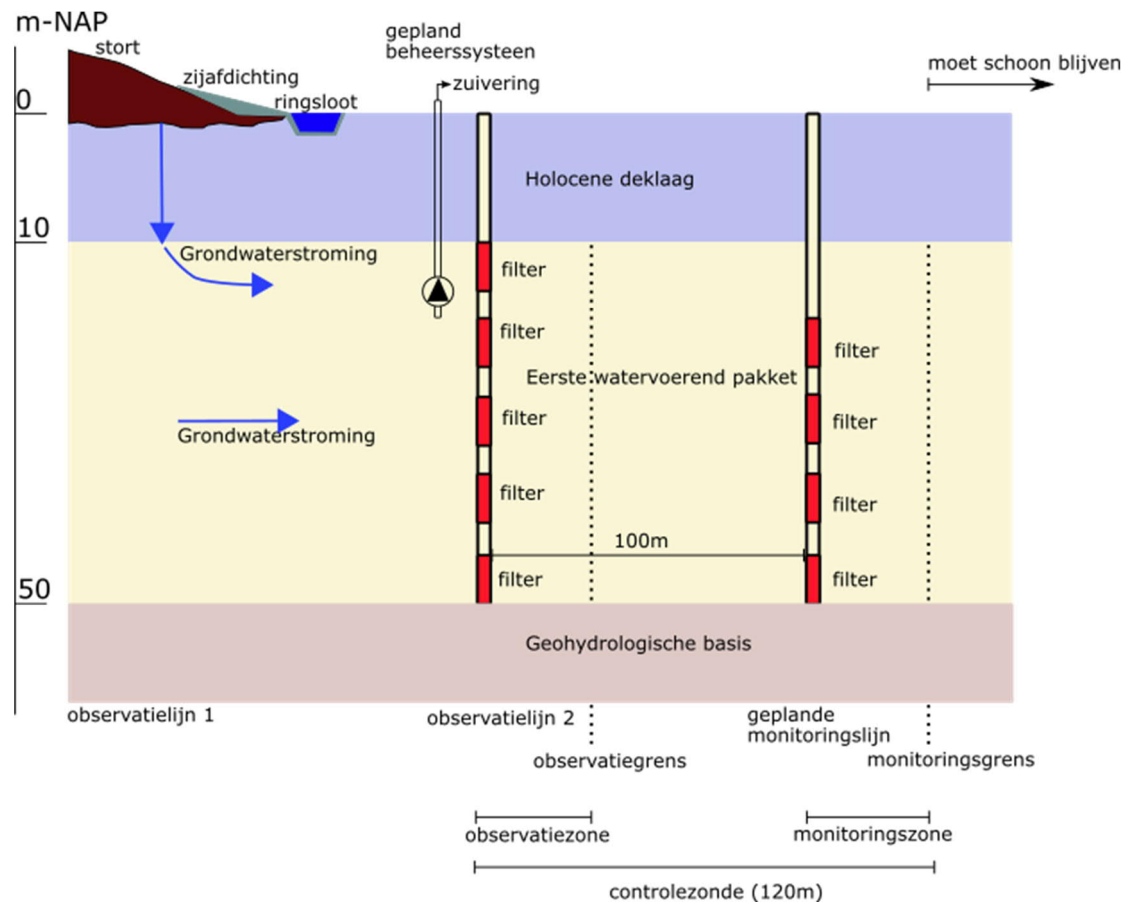
Figuur 2: Dwarsdoorsnede beheerssysteem onderzijde

De tot nu toe bij de observatielijn gemeten gehalten hebben nog geen aanleiding gegeven de monitoringslijn en/of het beheerssysteem te realiseren.

In de controlezone is een strook met een breedte van circa 120 meter stroomafwaarts van de stort. De breedte van de controlezone is bepaald op een transporttijd voor water van 10 tot 20 jaar. In deze zone worden verontreinigingen geaccepteerd. In deze strook bevinden zich twee meetzones:

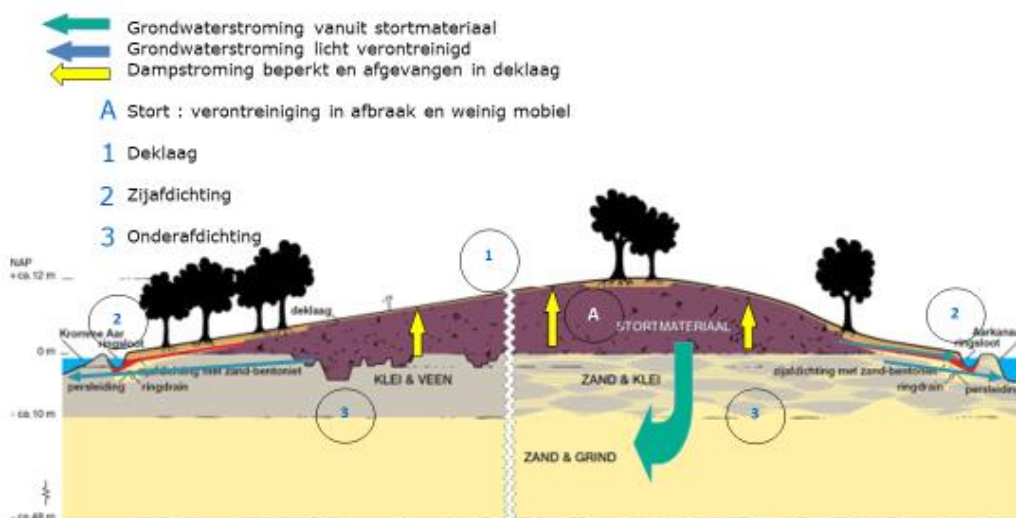
Figuur 1: Doorsnede stort volgens conceptueel model 2019 (zonder onttrekking via ringdrainage)

In de periode 2013-2019 zijn diverse aanvullende onderzoeken uitgevoerd op basis waarvan is gebleken dat de mate van verontreiniging en verspreiding lager is dan bij de aanleg van de maatregelen begin jaren 90 werd verwacht. De sterke verontreiniging die destijds (vervolgonderzoek fase 1b, Risiko-evaluatie, Iwaco, kenmerk 1804, d.d. april 1989) is aangetroffen aan de randen van de stort is in 2018/2019 [O-18] niet meer aangetroffen. Er is nog slechts sprake van licht verhoogde gehalten.

Door dit voortschrijdend inzicht was de verwachting dat de isolatie van de zijkant van de stort geen efficiënte aanpak meer betreft. Daarom is in 2018-2019 een proef uitgevoerd met het stoppen van de onttrekking middels de ringdrainage [O-18]. Op basis van het onderzoek wordt geconcludeerd dat het beëindigen van het onttrekken van het percolaat met de ringdrainage niet leidt tot een onaanvaardbare afname van de beheersing van de verontreiniging in de Coupépolder. Het beëindigen van de onttrekking heeft wel effecten, namelijk:

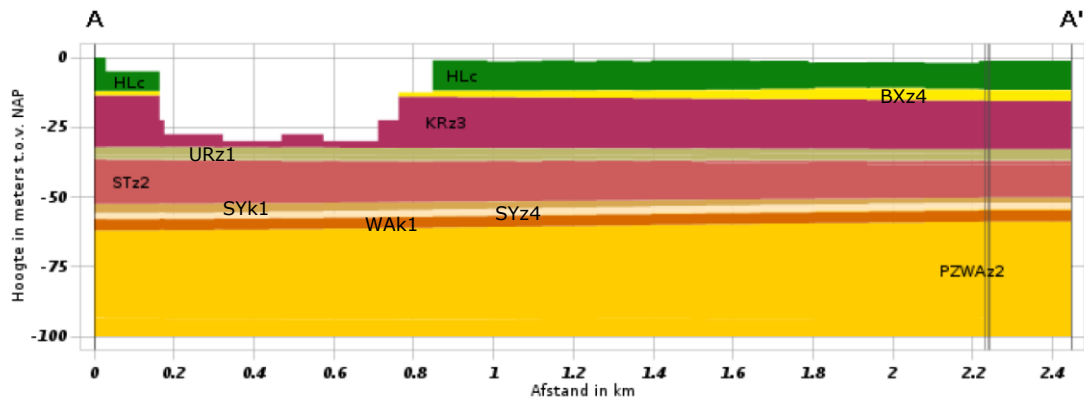
**Figuur 3:** verticale bodemopbouw tot 100 m-NAP op basis van Regis II (bron: Dinoloket)

De globale bodemopbouw ter plaatse van de Coupépolder is weergegeven in onderstaande figuur.

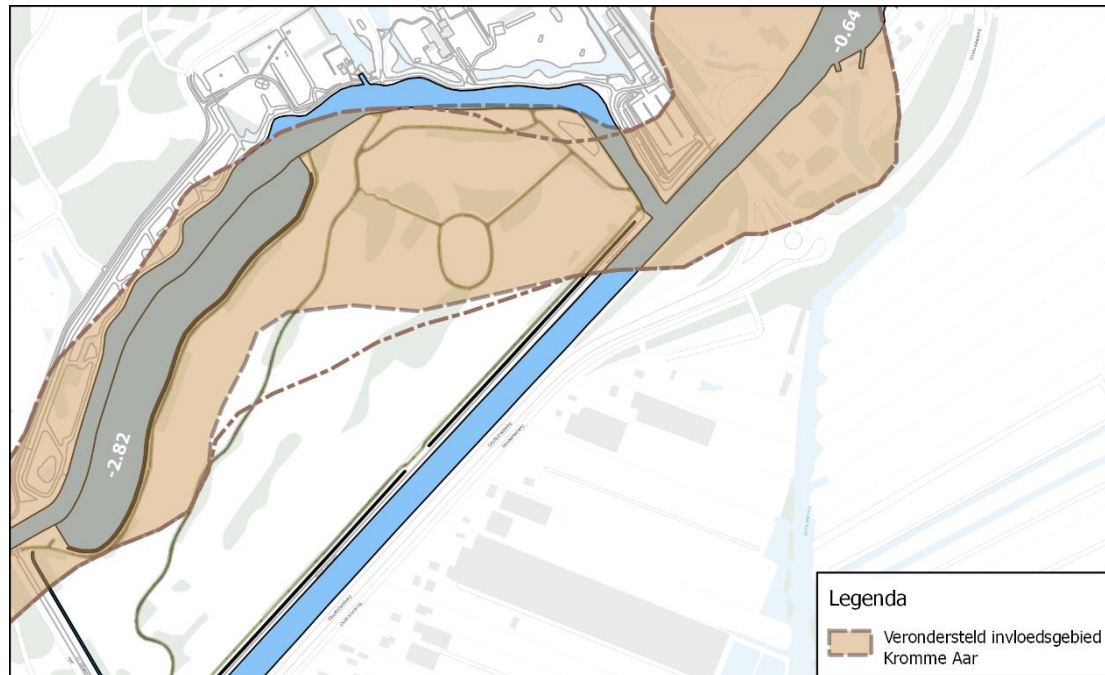
**Figuur 4:** Ligging historisch stroomgebied Kromme Aar (bron: Iwaco)

De Coupépolder is gelegen in het stroomgebied van de Kromme Aar (zie onderstaande figuur). Binnen dit gebied is de deklaag tussen het freatisch en het eerste watervoerende pakket meer zandig en ontbreken plaatselijk kleiige afzettingen die de stort hydrologisch scheiden van het eerste watervoerende pakket. Lokaal betekent dit dat hier meer interactie is tussen het grondwater in de stort en het eerste watervoerende pakket.

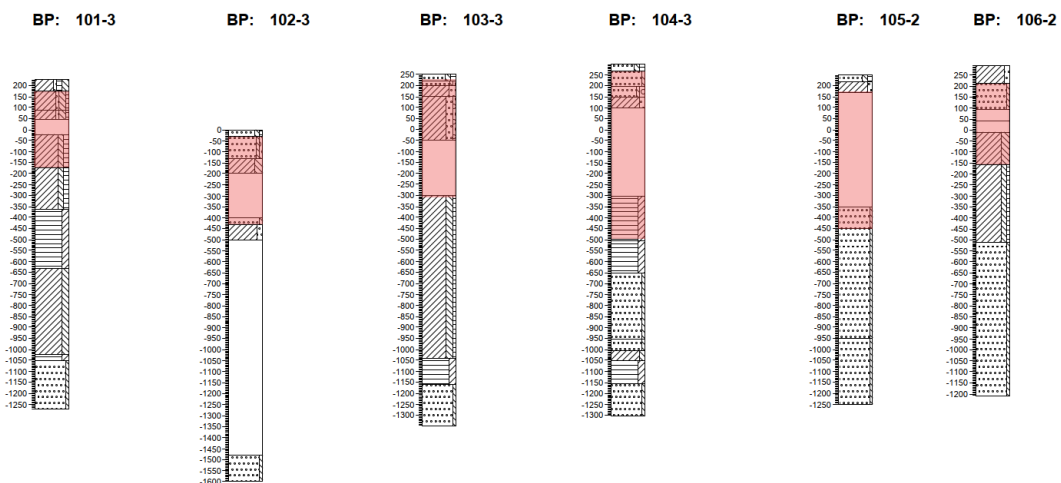
**Figuur 5:** bodemopbouw ter plaatse van de stort (stortpakket rood gearceerd)

De onderzijde van de stort varieert globaal tussen NAP -2,0 en NAP -4,0 m. Lokaal is stortmateriaal aangetroffen tot een diepte van NAP -6,0 m. De dikte van het stortpakket varieert van 14 - 17 meter op het hoge deel, terwijl de dikte op het vlakke deel varieert van 2 tot 6 meter [O-19].

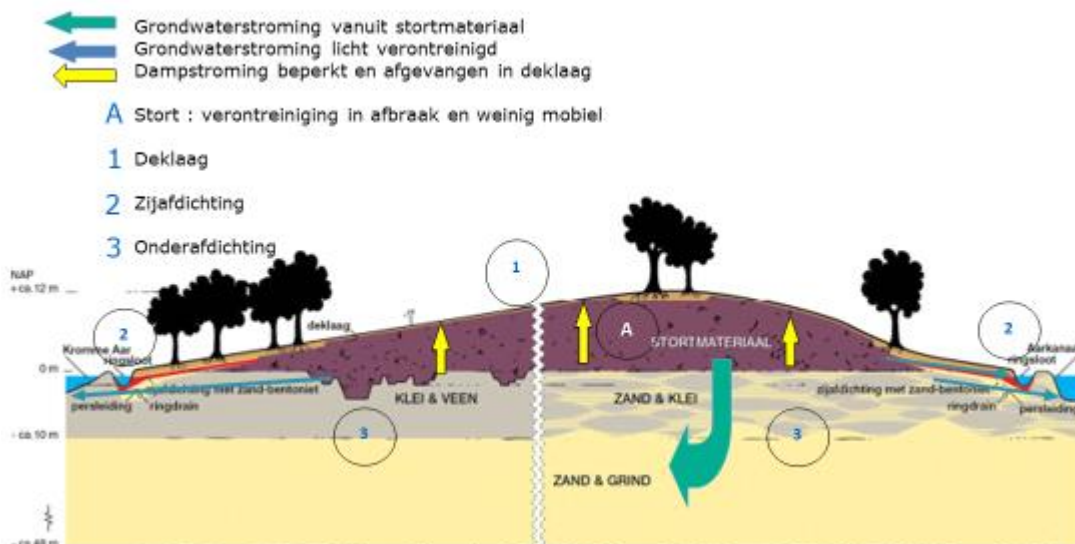
**Figuur 6:** Doorsnede stort volgens conceptueel model 2019 (zonder onttrekking via ringdrainage)

Op basis hiervan is het conceptueel model verder verfijnd. In het conceptueel model 2019 is uitgegaan van de situatie waarbij de ringdrain is uitgeschakeld.

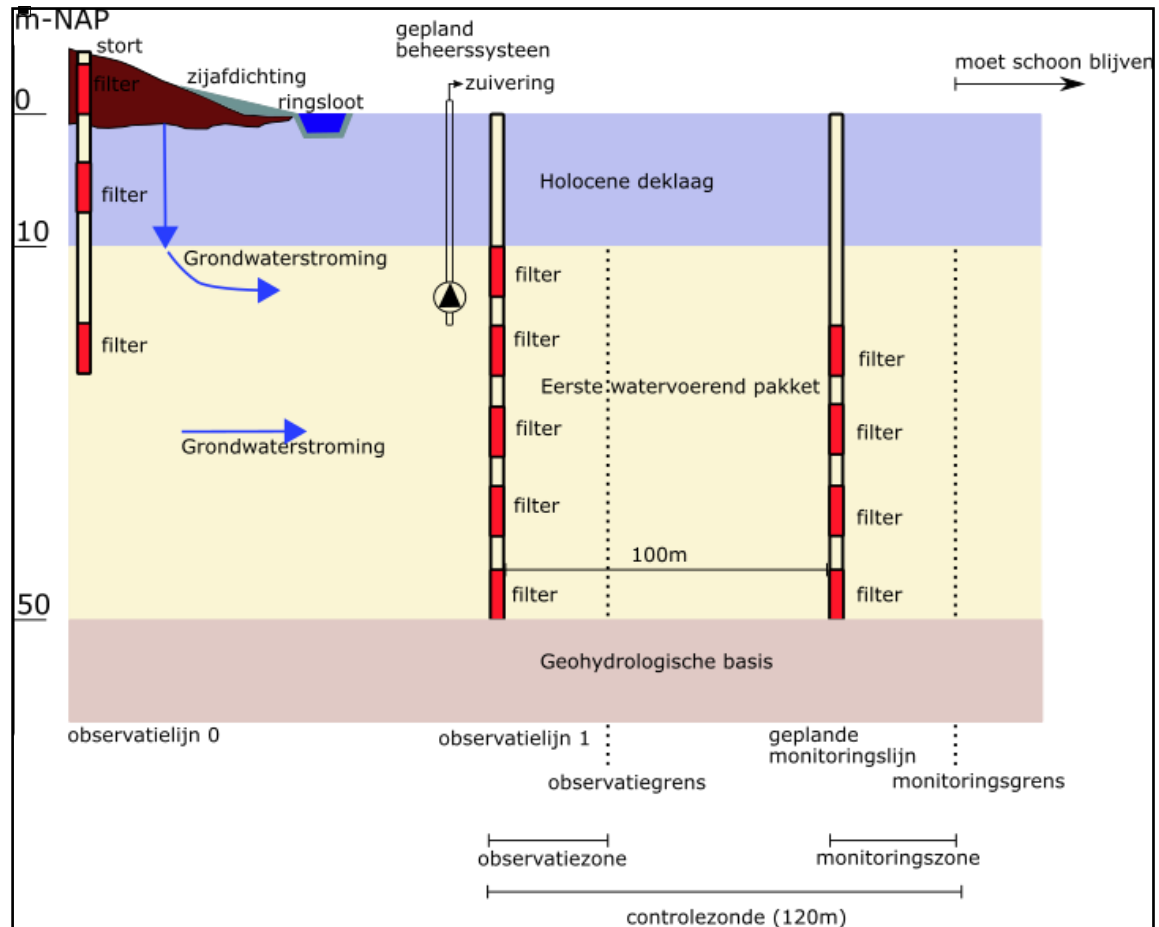
**Figuur 7:** Nazorgsysteem onderzijde

- monitoringsnetwerk voor de beoordeling van de grondwaterkwaliteit onder de stort (observatielijn 0, zie onderstaande figuur en tabel 6);
- monitoringsnetwerk voor beoordeling van de grondwaterkwaliteit op circa 20 meter stroomafwaarts van de stort (observatielijn 1, zie onderstaande figuur en tabel 7);
- controlezone stroomafwaarts van de stort tot 140 meter uit de rand van de stort waarin verspreiding van verontreinigingen is toegestaan (zie onderstaande figuur).
- De monitoringslijn en het beheerssysteem die in onderstaande figuur zijn opgenomen zijn nog niet aangelegd (zie ook [bijlage 7](#)).
