**Coupépolder Alphen aan den Rijn; Evaluatie mogelijkheden verminderen onttrekking ringdrain**

Definitief

| Auteur | ir. [REDACTED] | Kenmerk | BC85G RAP20190419 |
| Vrijgave | mw. drs. ing. [REDACTED] | Datum | 3-5-2019 |

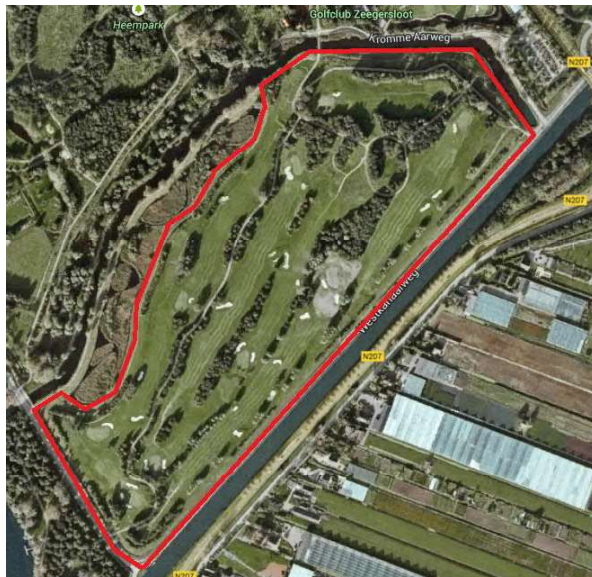
**Figuur 1:** Coupépolder met ringdrainage, bron: Google Earth (Aerodata International Surveys, 2014)

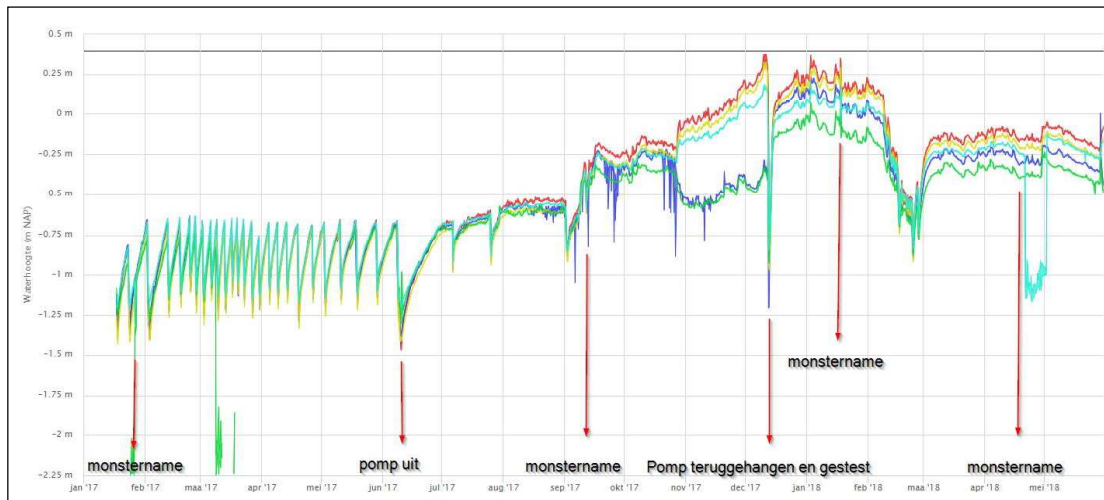
Langs de drainage Kromme Aar is tot juni 2017 in alle peilbuizen het patroon van de onttrekking duidelijk zichtbaar. Na het stoppen van de onttrekking stijgt het grondwater. Medio december is sprake van sneeuw. Als gevolg van smeltende sneeuw en regenval stijgt het grondwater tot het de signaalwaarde nadert. In verband hiermee is de drainage-pomp op 13 december 2017 teruggeplaatst. Als gevolg van het testen van de pomp is de grondwaterstand langs de drain zover verlaagd dat het niet nodig was de pomp verder nog in te schakelen.

**Figuur 7:** Stijghoogten Kromme Aar (PB1.03: blauw, PB1.04: geel, PB1.10: groen, PB1.11: licht blauw, PB10: rood, grijze lijn is signaalwaarde)

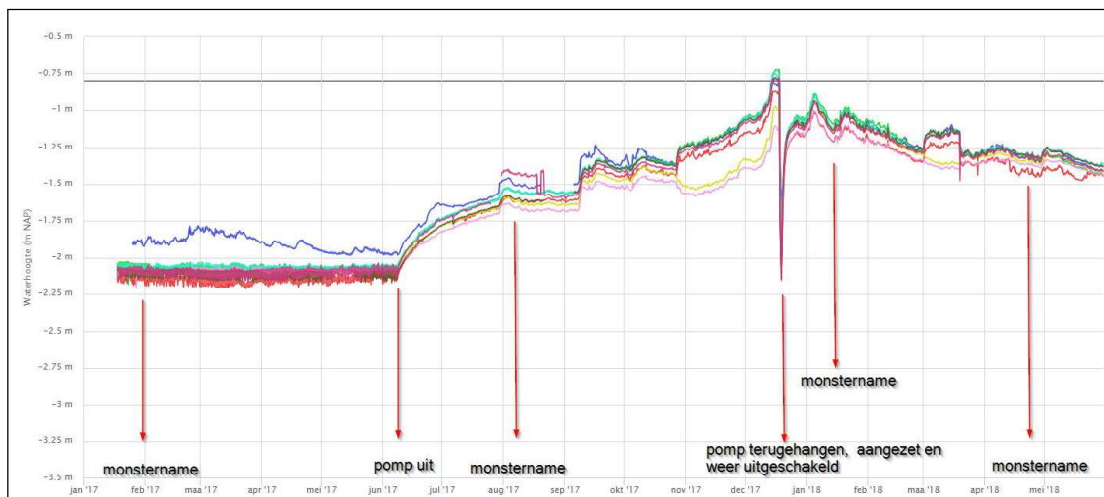
Langs de **drainage Heemgebied** is op peilbuis 14 na in alle peilbuizen het patroon van de onttrekking zichtbaar en wordt de signaalwaarde niet overschreden. Van peilbuis 14 zijn geen plaatsingsgegevens bekend, maar vermoedelijk staat deze peilbuis in de slecht doorlatende klei/veenlaag onder de steunlaag. De verwachting is dat de hogere grondwaterstanden in de onderliggende klei/veenlaag geen risico voor de zand-bentonietlaag opleveren. Na het stoppen van de onttrekking stijgt het grondwater. Het verschil tussen de grondwaterstand in peilbuis 14 en de grondwaterstanden in de overige peilbuizen neemt af. Medio december stijgt de grondwaterstand als gevolg van een hoge watertoevoer (smeltende sneeuw en regenval) zo snel dat de signaalwaarde wordt overschreden. In verband hiermee is op 18 december 2017 de drainagepomp weer teruggeplaatst en korte tijd in werking gesteld.

**Figuur 8:** Stijghoogten Heemgebied (PB1.05: geel, PB1.06: groen, PB1.07 licht blauw, PB1.12: roze, PB1.13: bruin, PB 1.14: paars, PB14: blauw, PB15: rood, grijze lijn is signaalwaarde).

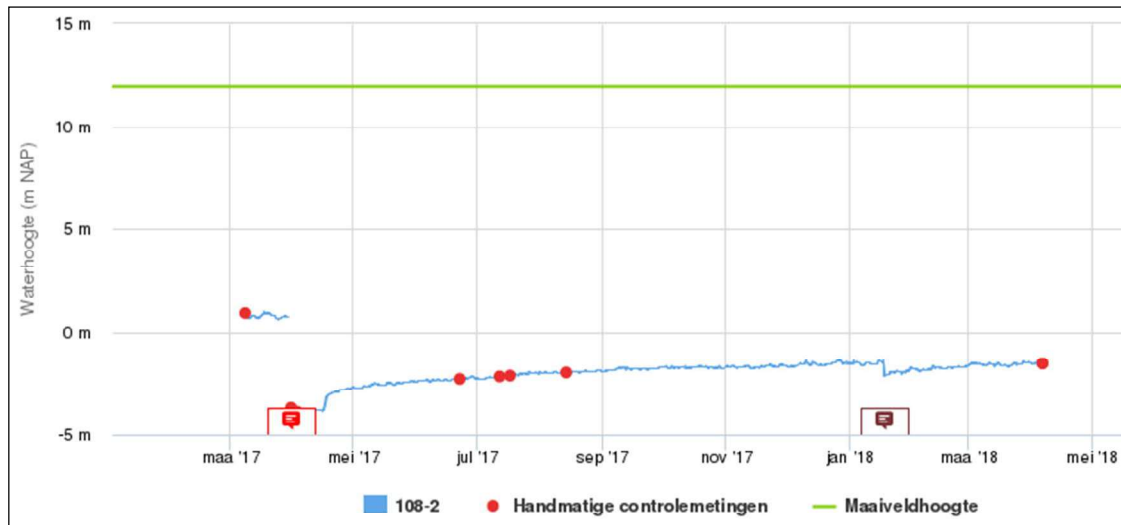
Ter plaatse van peilbuis 108 wordt de onderafdichting niet aangetroffen. De stijghoogten in het eerste watervoerend pakket waren hier bij aanvang van de proef gelijk aan de grondwaterstanden in het stortmateriaal. Als gevolg van de bemonstering van grondwater is het waterniveau in de peilbuis circa 4 m gedaald. Meer dan een jaar na de bemonstering waren de stijghoogten nog steeds niet terug op het oorspronkelijke niveau (zie ook figuur 12). De stijghoogten hier geven daarom geen representatief beeld voor de generieke grondwatersituatie onder het stortmateriaal. Wel kan worden geconcludeerd dat de toestroom van het grondwater hier zeer beperkt is c.q. de waterdoorlatendheid van het stortmateriaal extreem laag.

**Figuur 12:** Verloop stijghoogten peilbuis 108-2 (eerste watervoerend pakket)

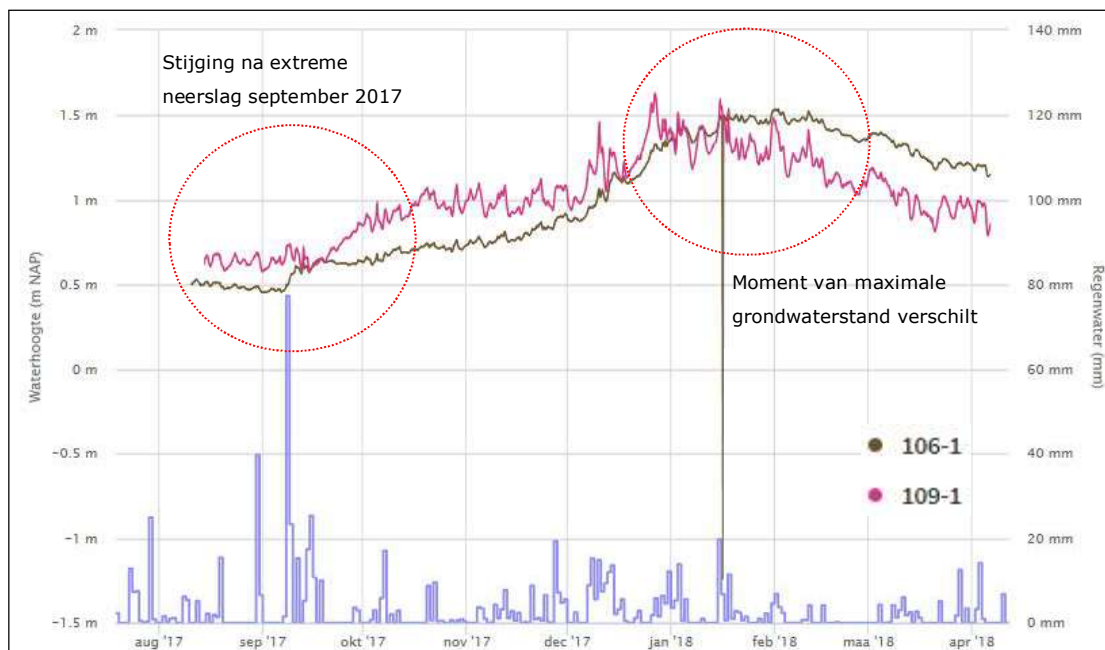
De grondwaterstanden in het stortmateriaal vertonen een sterke, maar deels vertraagde, reactie op neerslag. Deze vertraging is het gevolg van de matig waterdoorlatende deklaag en een dikke onverzadigde zone waar infiltrerend hemelwater zich door moet verplaatsen voordat dit het grondwater bereikt. Hoe snel het grondwater reageert, varieert sterk over de voormalige stortlocatie. De algehele jaarlijkse fluctuatie van de grondwaterstanden is echter nagenoeg overal vergelijkbaar en bedraagt circa 1 m. De reactie op individuele neerslaggebeurtenissen en het moment waarop pieken in de grondwaterstanden optreden, varieert echter sterk. In figuur 14 is hiervan een voorbeeld opgenomen.

**Figuur 14:** Verloop grondwaterstanden en neerslag voor peilbuizen 106\_1 en 109\_1 (in stortmateriaal)

De grondwaterstanden weergegeven in figuur 14 geven duidelijk de lokale verschillen weer die binnen de voormalige stortlocatie optreden. Waar na een hevige neerslagperiode in september 2017 de grondwaterstanden snel en beperkt stijgen bij meetpunt 106\_1, is de stijging bij peilbuis 109\_1 aanzienlijk trager en groter. De maximale grondwaterstanden treden bij peilbuis 106\_1 echter circa een maand later dan in peilbuis 109\_1 op.

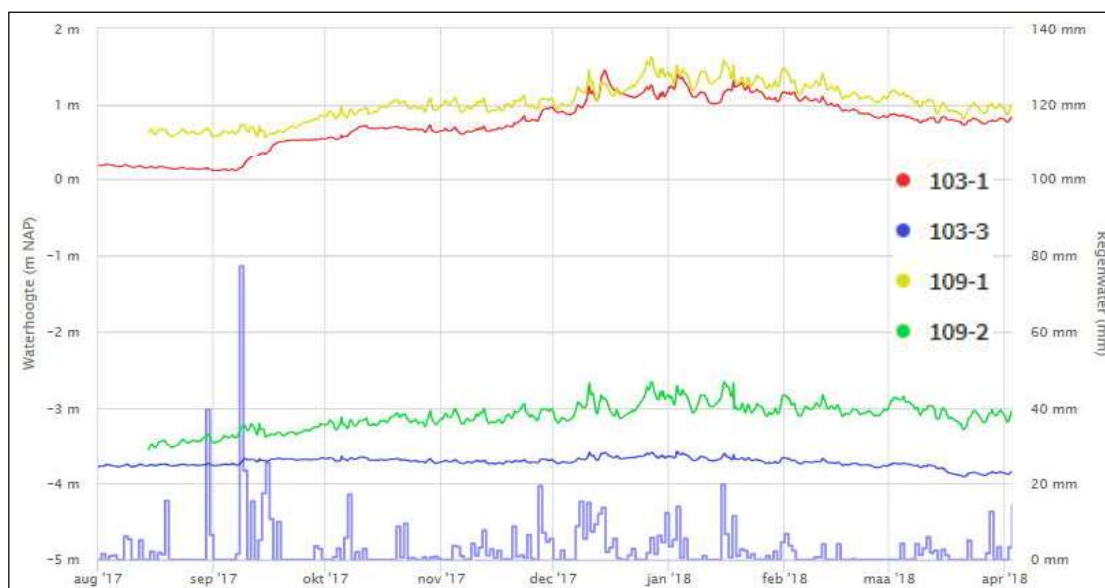
In het historische stroomgebied van de Kromme Aar is een directe reactie zichtbaar van de neerslag op de stijghoogten in het eerste watervoerend pakket (109). In het meer zuidwestelijk deel van de Coupepolder (103) is deze reactie niet waarneembaar. Zie ook onderstaande figuur.

**Figuur 15:** reactie diepe en ondiepe grondwaterstanden op neerslag

Op basis van de waargenomen reactie van stijghoogten op neerslag concluderen wij dat sprake moet zijn van een neerwaartse flux<sup>1</sup> van grondwater uit de stort naar het eerste watervoerend pakket. Deze flux is in het zuidwestelijk deel van de Coupepolder niet of aanzienlijk minder aanwezig. Ter plaatse van de gehele stort is sprake van inzijing van het grondwater uit de stort naar het eerste watervoerend pakket. Enkel in het noordelijk deel leidt dit ook daadwerkelijk tot stroming.

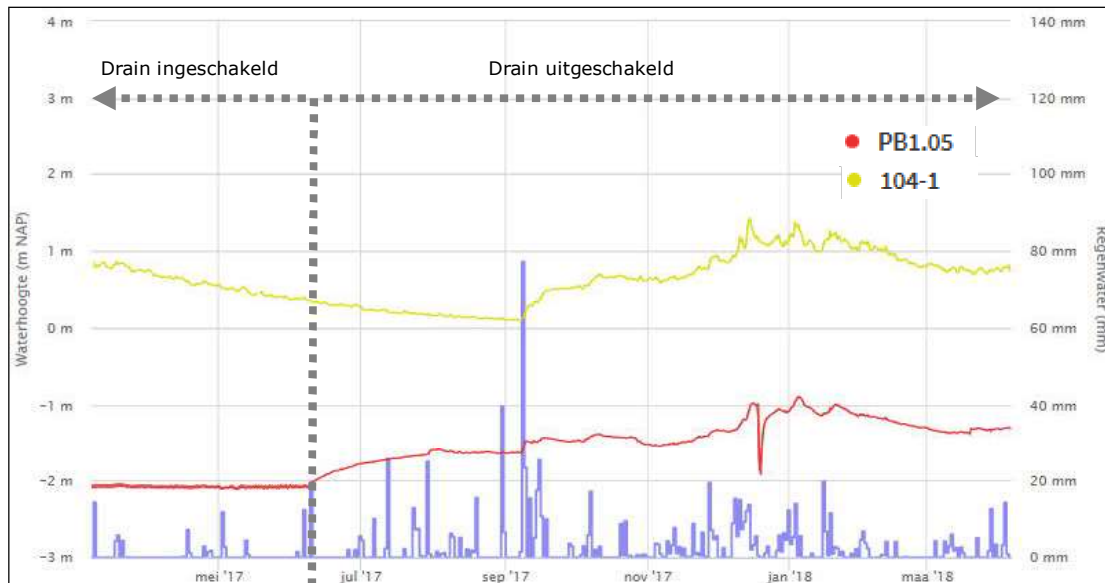
Op de grondwaterstanden op grotere afstand van de ringdrains is visueel geen effect van de stopzetting waarneembaar. In onderstaande figuur zijn de grondwaterstanden direct naast de drainage en op enige afstand van de drainage (circa 70 m) vergeleken.

**Figuur 16:** Verloop grondwaterstanden in de stort nabij de ringdrain (PB1.05) en in de stort op 70 m afstand van de drain (104-1). In de figuur is op de rechter as de neerslag opgenomen.

Uit de metingen op enige afstand van de drain is geen meetbare invloed van de ringdrainage op de grondwaterstanden in de stort aangetoond. De zichtbare en snelle stijging van de grondwaterstanden bij peilbuis 104-1 in september 2017 is het gevolg van een periode met extreme neerslag. Dit wil echter niet zeggen dat de ringdrainage de grondwaterstanden in de stort niet beheerst. Zoals eerder aangetoond (zie ook paragraaf 10.3.1.) is het grondwatersysteem ter plaaste van de voormalige stortlocatie traag en heterogeen. Met name dit trage systeem zorgt ervoor dat wijzigingen aan de randen van stort (in dit geval de stopzetting van de ringdrainage) vertraagd zullen doorwerken op het grondwater in de stort zelf. Kortom, het duurt lang voordat een nieuw evenwicht is ingesteld voor een situatie waarbij de drainage niet meer werkt (één tot enkele maanden). Het gevolg is dat de 'referentie grondwaterstand'<sup>2</sup> geleidelijk zal stijgen. Alleen de ringdrainages bij het Heemgebied en langs de Kromme Aar worden niet bemalen. Wanneer ook de bemaling langs het Aarkanaal wordt gestopt zal de stijging nog verder toenemen. De stijging van de grondwaterstanden in de stort zal bij benadering de toename van het onttrekkingsniveau op de rand van de stort volgen. Dit is gelijk aan het
