**Bewortelingsonderzoek Coupépolder
Alphen a/d Rijn**
September 2013/ B3985

Copijn Boomspecialisten B.V.

Opdrachtgever	: Gemeente Alphen aan den Rijn
Contactpersoon	: C.G. van der Sluys-Speksnijder
Boomtechnisch adviseur	: M. Brunings
Projectleider Copijn	: J. Hilbert

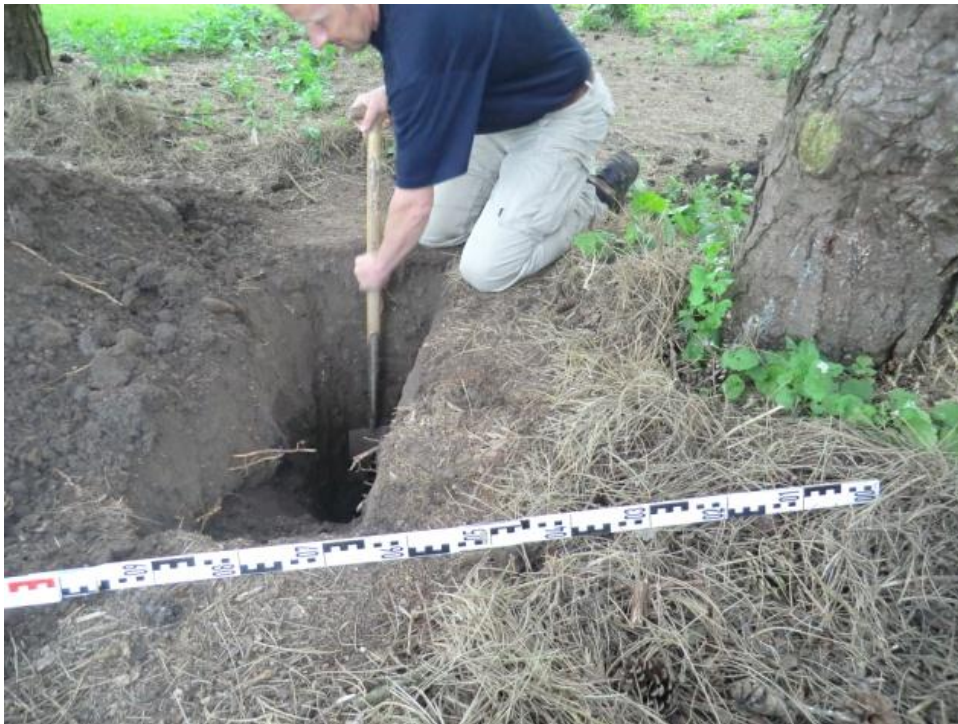
In het kader van het onderzoek zijn 17 profielsleuven (zie afbeelding 3) op korte afstand van een boom gegraven (bijlage 2, locaties 1 tot en met 17). Hierbij is gekozen voor bomen van verschillende soorten en afmetingen. De maximale graafdiepte was 1,0 m. Naast deze sleuven is een wortelstronk volledig uitgegraven (bijlage 2, locatie 18). Op locaties 19 tot en met 24 zijn profielboringen uitgevoerd. De meeste sleuven zijn handmatig gegraven. Waar de schade aan bestaande beworteling beperkt kon worden, is gebruik gemaakt van een kleine graafmachine. Op sommige locaties was diep graven niet mogelijk als gevolg van veel ondiepe wortelmassa. Hier zijn alleen profielboringen uitgevoerd.

Afbeelding 3: graafwerkzaamheden

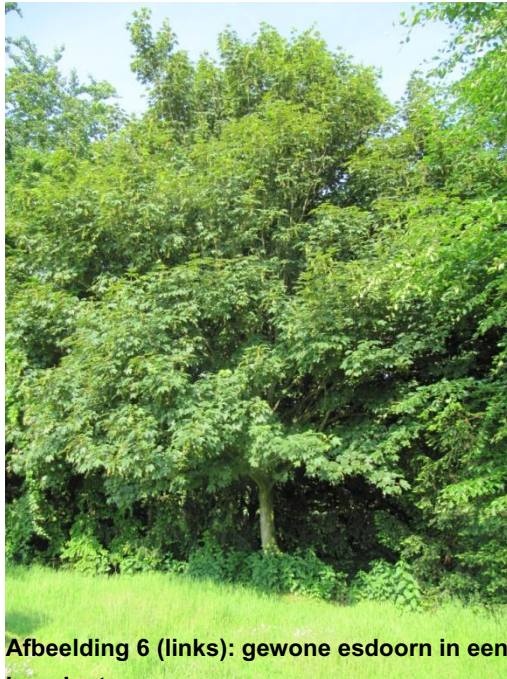
Opvallend is de goede groei en ontwikkeling van de meeste boomsoorten (Afbeelding 6 en 7). Het hele bomenbestand is niet ouder dan 25 jaar, maar veel exemplaren zouden op basis van hun afmetingen (stamdiameter, hoogte, kroon diameter) een stuk ouder kunnen worden geschat. De groei-ontwikkeling valt af te lezen in twee stappen. Aan de hand van de scheutlengte, bladbezetting, bladgrootte en –kleur kan de conditie van een boom worden vastgesteld. Daarnaast geeft het patroon van takken en vooral twijgen informatie over de groei-ontwikkeling van de afgelopen jaren.

Afbeelding 6 (links): gewone esdoorn in een bosvak. Deze bomen komen voort uit bosplantsoen.

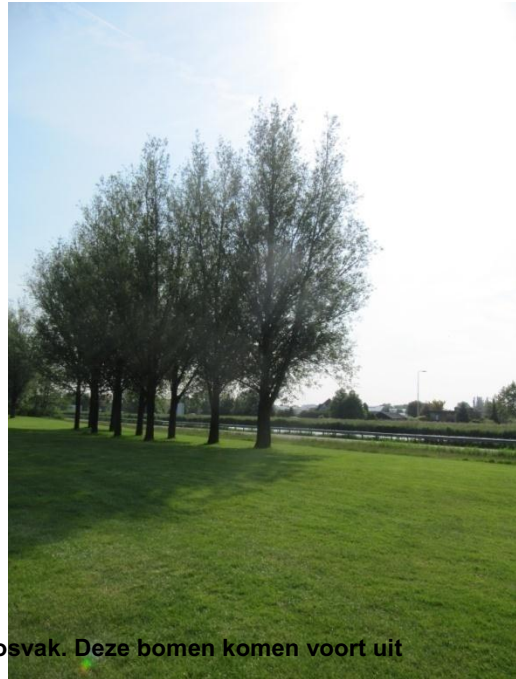
Afbeelding 7 (rechts): een groep van volwassen schietwilgen (*Salix alba* 'Liefelde') in gazon
In de paragrafen 3.1.1. t/m 3.1.7 is een overzicht (typologie) van de verschillende beplantingsvormen en de daarin voorkomende soorten weergegeven.

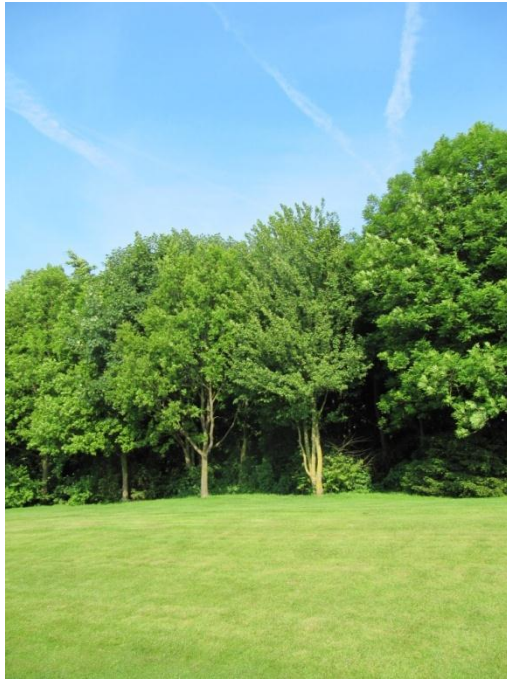
In de oorspronkelijke aanleg waren eik, gewone esdoorn, veldesdoorn en haagbeuk de hoofdsoorten in de boszones. In sommige boszones komt gewone beuk in grotere aantallen voor. Daarnaast zijn er diverse struiken geplant als krent, kornoelje, vogelkers, en rode ribes. Zie de Afbeeldingen 8 en 9.

Afbeelding 8 (links): rand van een bosperceel met gewone esdoorn en zomereik.

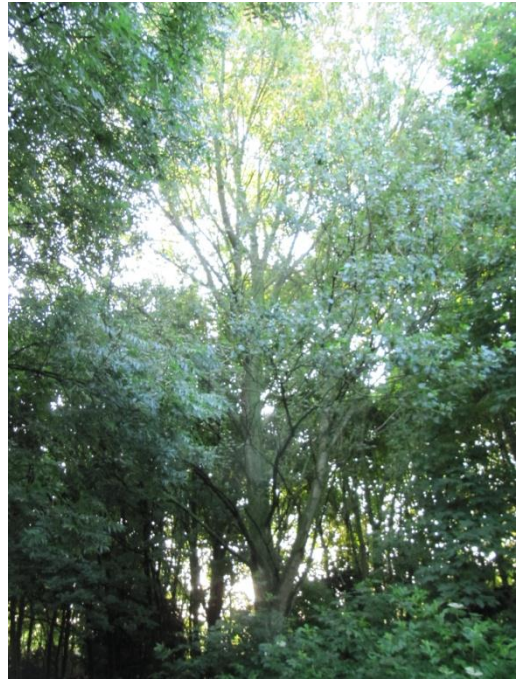
Afbeelding 9 (rechts): in veel bospercelen hebben zich andere boomsoorten als es en ratelpopulier uit zaailingen ontwikkeld.

Naast de oorspronkelijk (als bosplantsoen) geplante boomvormers hebben zich ook andere boomsoorten in de bospercelen gevestigd. Hieronder vallen onder andere de gewone es en verschillende soorten van wilg en populier (bijvoorbeeld de ratelpopulier).

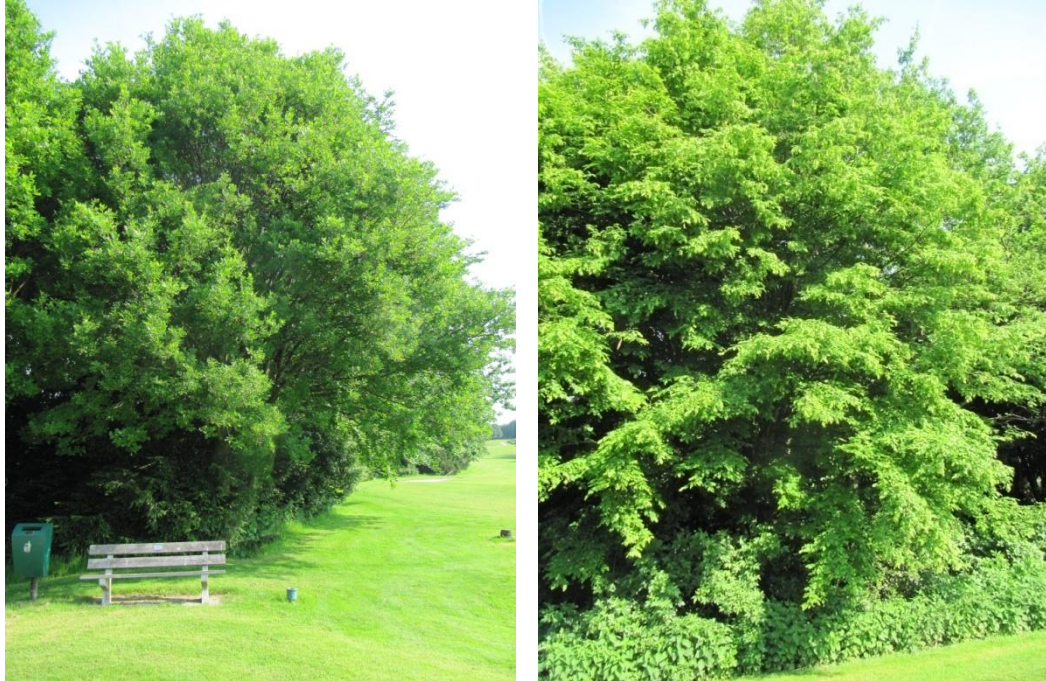
Afhankelijk van de soortensamenstelling staan in sommige bospercelen minder hoge bomen die eerder een gedrongen en brede groei vertonen. Dit betreft vooral de zones in het midden van de Coupépolder. Veel voorkomende soorten zijn hier veldesdoorn, gewone esdoorn en taxus. Ook haagbeuk, beuk en eik worden hier aangetroffen (zie Afbeelding 10 en 11).

Afbeelding 10 en 11: eik (links) en haagbeuk (rechts) aan de rand van een bosperceel. Waar de bomen de ruimte hebben groeien zij uit met brede en laag vertakte kronen.

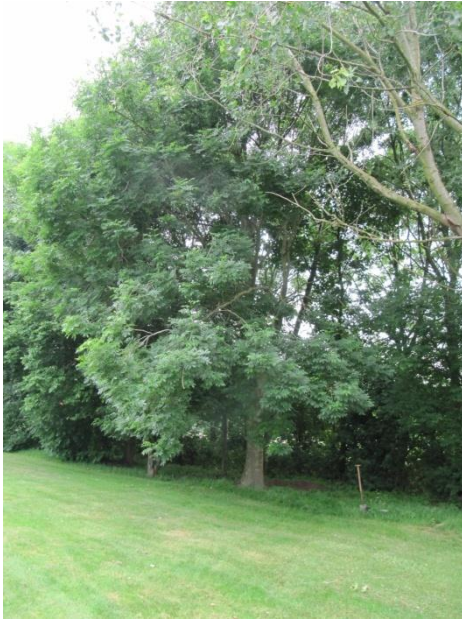
Vooral aan de zuidelijke en de noordelijke rand van de Coupépolder komen brede bosachtige stroken met daarin grote bomen voor. In deze singels zijn es, esdoorn, wilg en populieren (waaronder de ratelpopulier) vaak de dominerende soorten (afbeelding 12).

Afbeelding 12 (links): essen en populieren in een strook met hoge bomen aan de noordzijde.

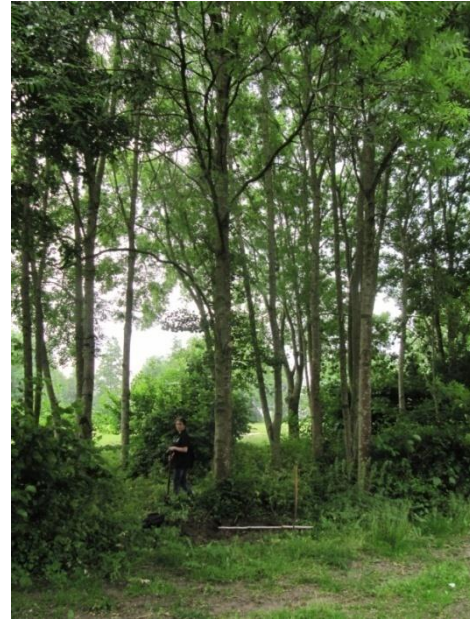
Enkele van deze stroken zijn in het beplantingsplan als zodanig vastgelegd. Een voorbeeld hiervan is het beplantingselement nr. 25 aan de zuidzijde van het terrein. Hier is es de dominerende boomsoort geworden (afbeelding 13).

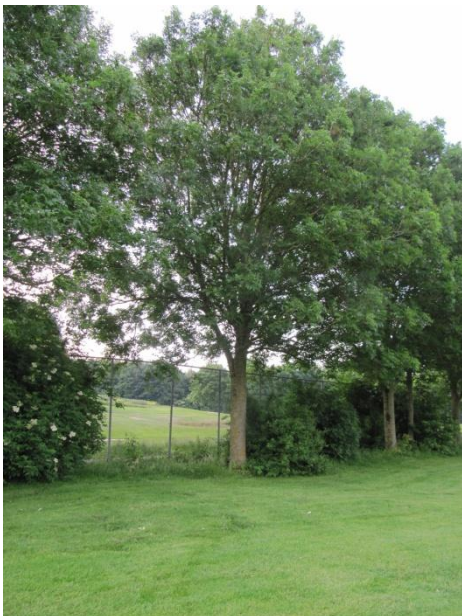
Afbeelding 14 (links): houtsingel van essen langs het geasfalteerde fietspad.

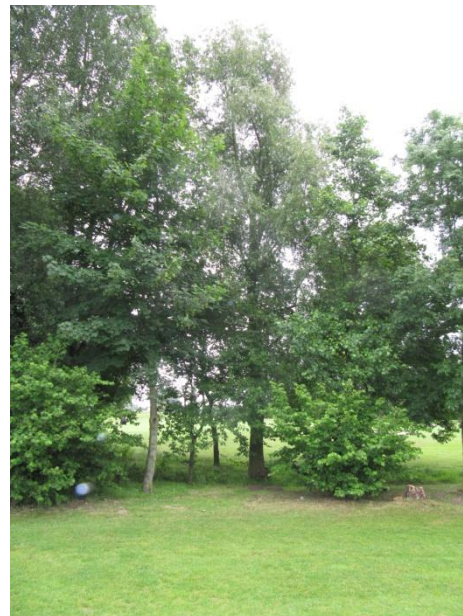
Afbeelding 15 (rechts): houtsingel met esdoorn, wilg en eik in het verlengde van een

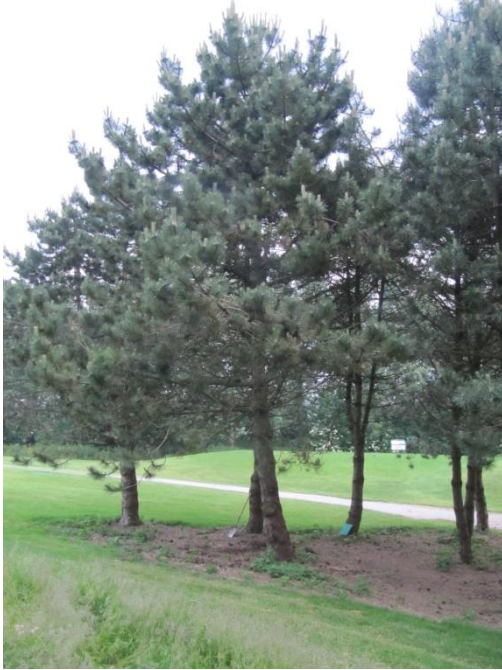
Afbeelding 16 (links): groep met zwarte den aan de noordzijde van het terrein

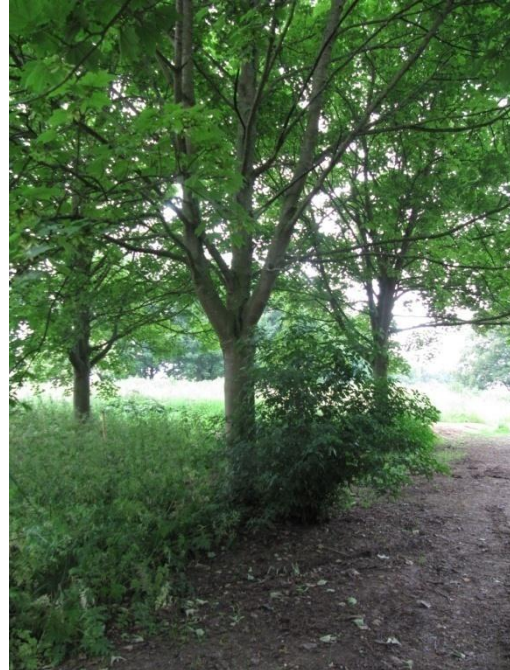
Afbeelding 17 (rechts): op het hoogste deel van de Coupépolder staat een cirkel van gewone esdoorn.

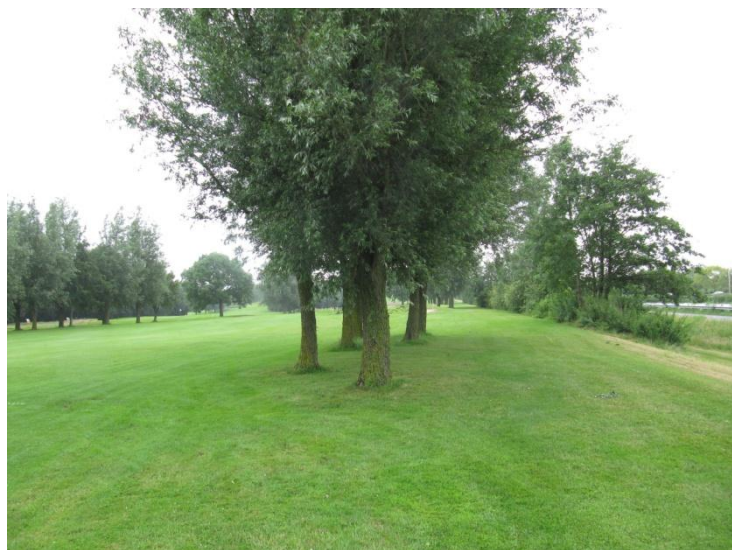
Bij de samenhangende groepen kunnen ook laanachtig geplante boomstructuren worden gerekend (afbeelding 18).

Afbeelding 18: Op diverse locaties in de Coupépolder staan laanachtige structuren van schietwilg, hartbladige els en andere

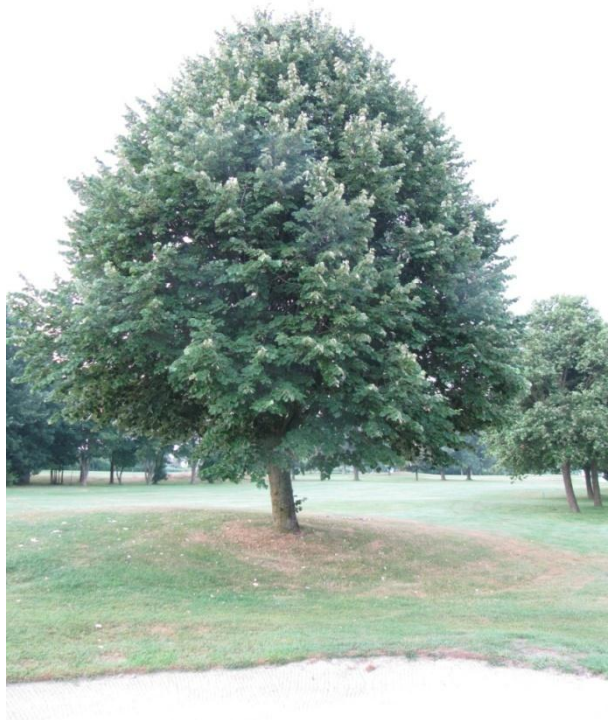
Een markante solitaire boom is de zilverlinde die vrij centraal op het terrein staat en vanuit veel zichtassen te zien is (afbeelding 19).

Afbeelding 19: Solitaire zilverlinde als blikvanger vanuit verschillenderichtingen

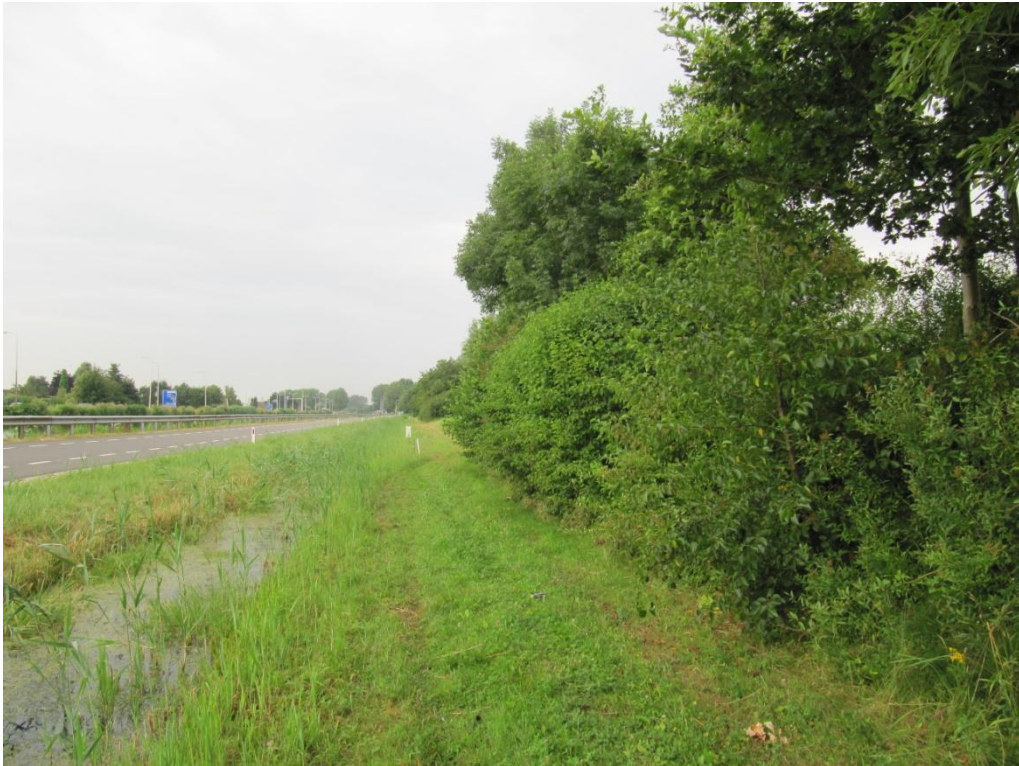
In de plantvakken langs de oostzijde was deze variatie qua soorten al in het beplantingsplan beschreven (Afbeelding 20).

Afbeelding 20: strook langs de oostzijde van de Coupépolder met voornamelijk liguster, kornoelje, hazelaar en meidoorn. Tussen de struiken staan diverse bomen.

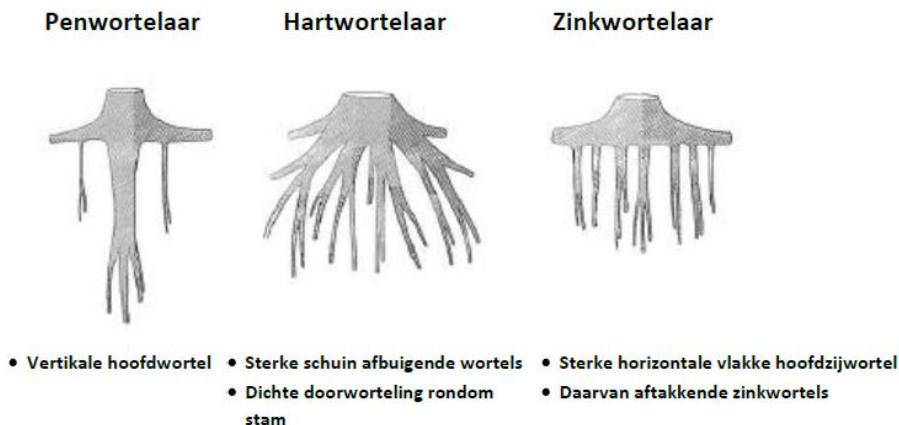
Grofweg zijn drie hoofdsoorten wortelstelsels te benoemen. Naast de drie hoofdsoorten bestaan uiteraard diverse tussenvarianten. In afbeelding 21 zijn de hoofdsoorten met hun kenmerken beschreven.

Afbeelding 21: wortelpatronen (bron: vrij vertaald naar Kostler e.a., 1968)

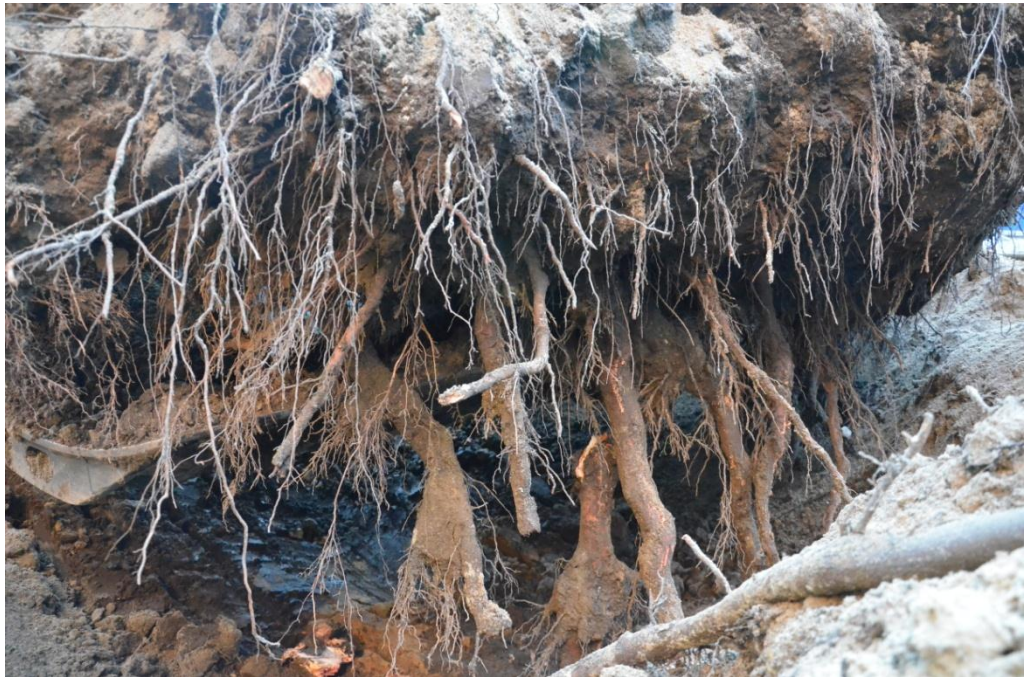
Afbeelding 22: kluit van een volwassen plataan (verplanting Domplein Utrecht, 2013). Enkele wortels met diameters tussen de 5 en 10 cm steken door naar dieptes van meer dan 1,0 m.

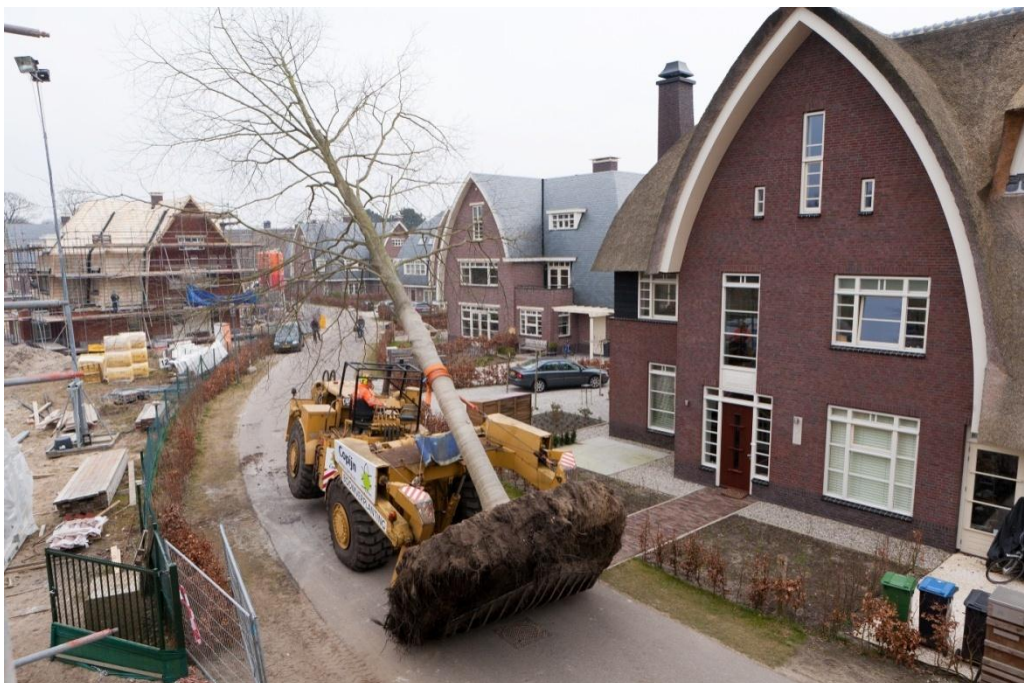
Bij de verplanting wordt de kluit definitief losgemaakt (afbeelding 22 en 23). Soms worden hierbij kluiten met een diepte van 1 m en meer toegepast. Wanneer er nog wortels onder de kluit zitten die nog dieper naar beneden doorgroeien kan dit tot een ernstige belemmering van de verplanting leiden. De wortels moeten met behulp van

Afbeelding 23: transport van een boom met zware kluit met een grote verplantschap.

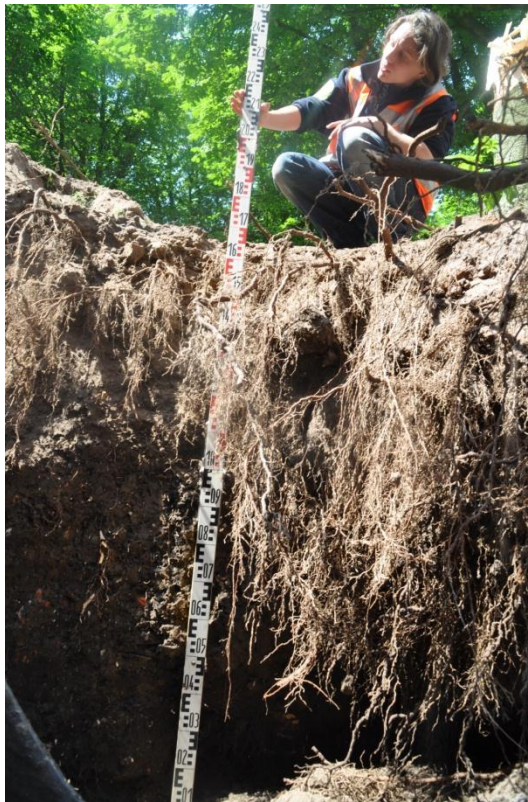
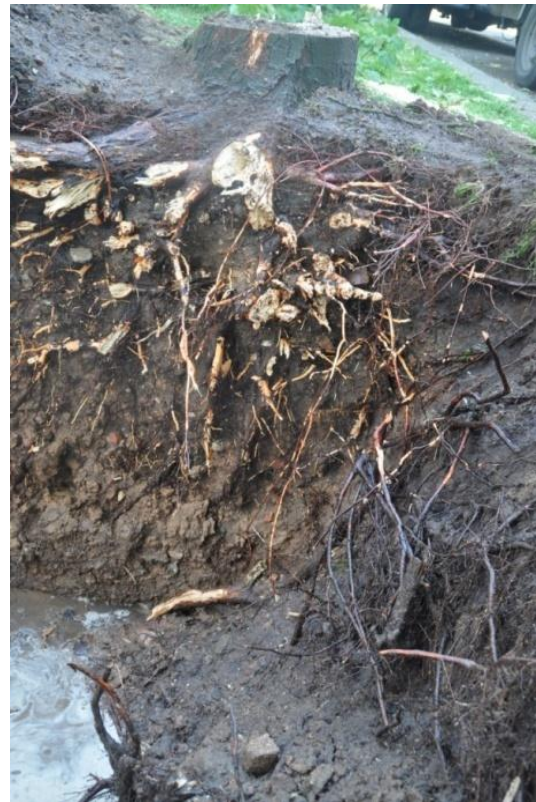
Afbeeldingen 24 en 25: onderzoek naar de opbouw van bodem en beworteling op de Coupépolder, september 2013.

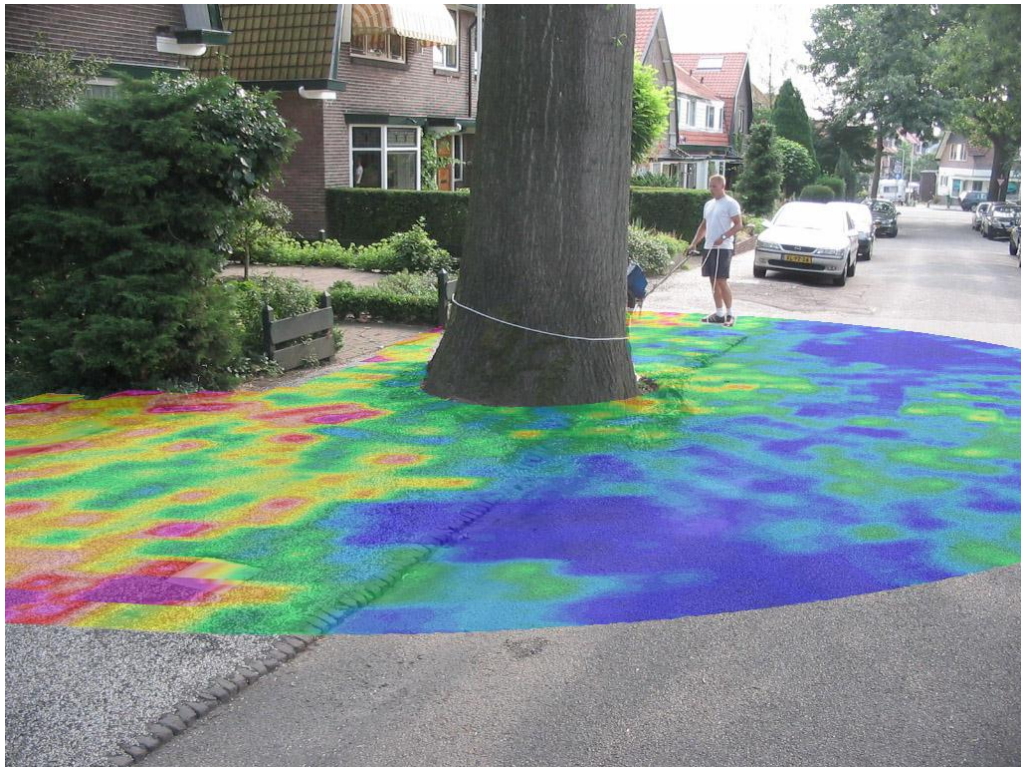
Afbeelding 26: projectie van een grondradarmeting op een diepte van 60 cm. De reflectiesterkte gaat van blauw (zwak, bijvoorbeeld zand) tot paars (sterk, bijvoorbeeld funderingen of een put). Wortelreflecties worden hier in de tinten groen tot geelgroen

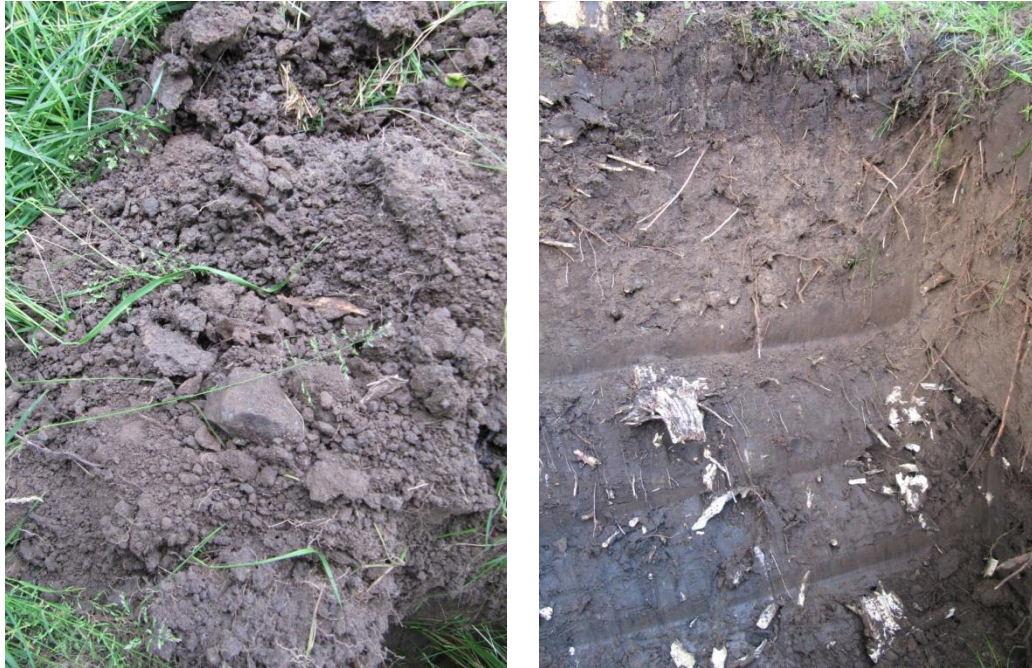
Een duidelijke gelaagdheid binnen de bodem was zo goed als niet vast te stellen. Vaak bevinden zich brokken klei met een diameter van enkele centimeters in een wat lichter lemig mengsel (zie afbeelding 27 en 28). Over het geheel gezien is de term 'kleiige grond', die in eerdere rapporten over de Coupépolder gebruikt is, voor de aangetroffen grondmengsels van toepassing.

Afbbeelding 27 (links): vaak is een mengsel van leem tot lichte klei aangetroffen.

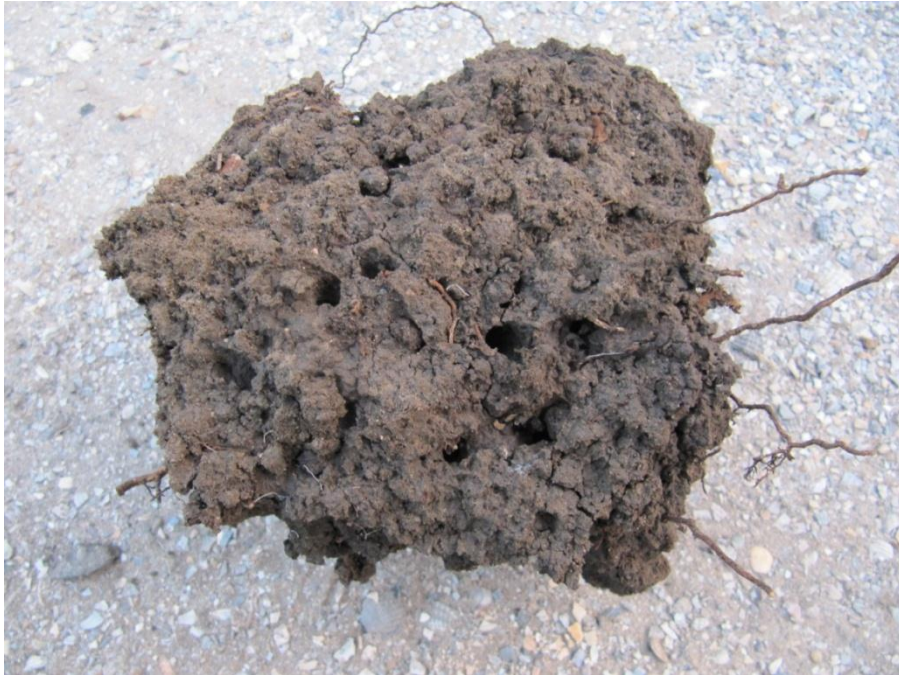
Afbeelding 29: een samenhangende brok van matig zware klei met daarin veel wormengangen. Daarnaast is te zien dat de brok bestaat uit vele kleinere elementen (aggregaten). Voor de wortels van bomen en andere planten is dit een zeer geschikte bodem met veel grove en fijne poriën.

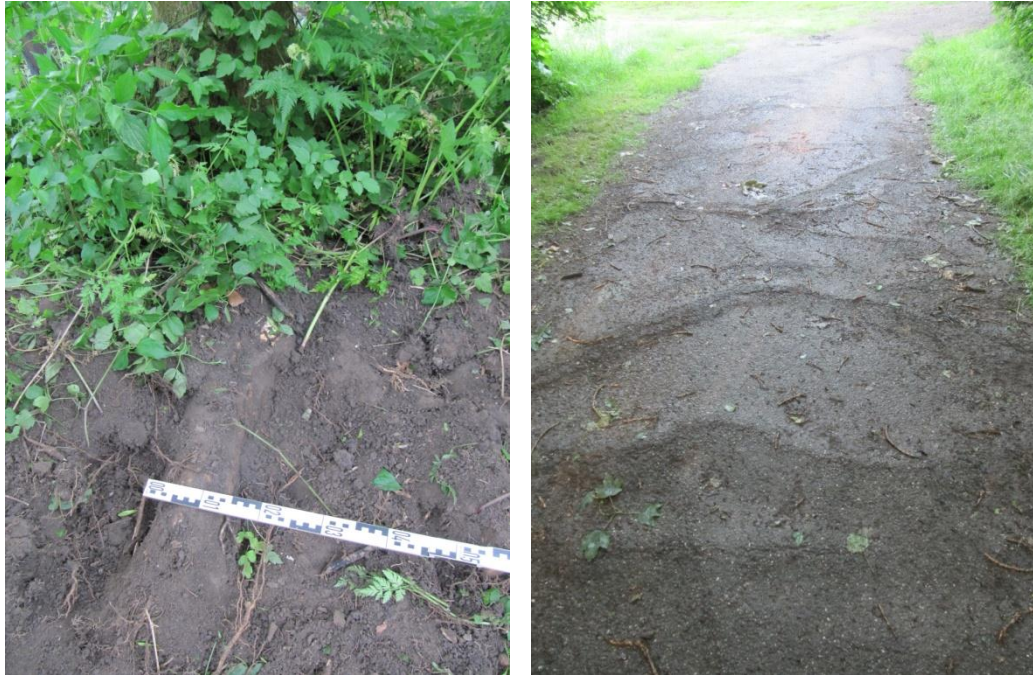
Naast deze fijne wortels zijn op veel locaties zware ondiepe wortels aangetroffen (zie afbeelding 30). Dit zijn hoofdwortels met een dubbele functie. Zij vormen de hoofdinfrastructuur voor het transport vanuit de opnamewortels naar de kroon en terug. Daarnaast hebben zij een belangrijke mechanische functie omdat zij bij sterke wind de op kroon en stam werkende krachten over moeten dragen naar de bodem. Veel boomsoorten maken zogenaamde zinkwortels. Deze groeien eerst ondiep en horizontaal uit en maken vervolgens aftakkingen naar de diepere bodemlagen toe. Diverse populierensoorten vormen een deel van hun wortelstelsel op deze manier. In dit onderzoek zijn dergelijke zware oppervlakkige wortels vooral aangetroffen bij populier (abeel, ratelpopulier), schietwilg en gedeeltelijk bij es (zie afbeelding 31).

Afbeelding 30 (links): op meetlocatie 10 zijn bij een es meerdere zware ondiepe wortels met diktes tot circa 12 cm waargenomen.

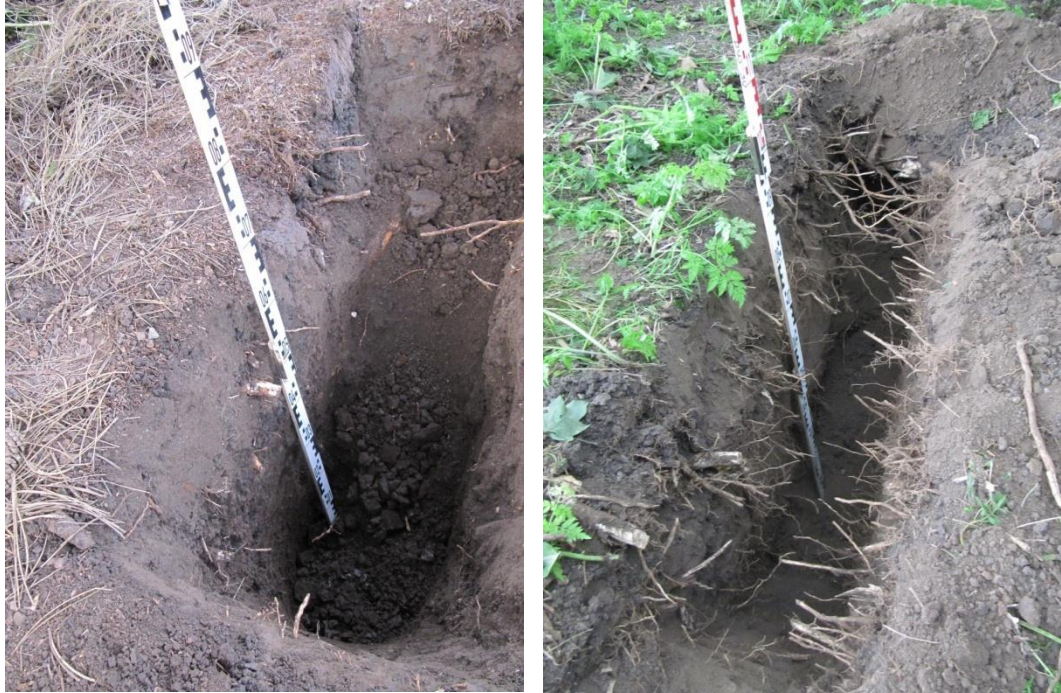
Afbeelding 32 (links): Profielsleuf bij de zwarte den (locatie 14). Enkele wortels duiken weg tot meer dan 1 m diep.

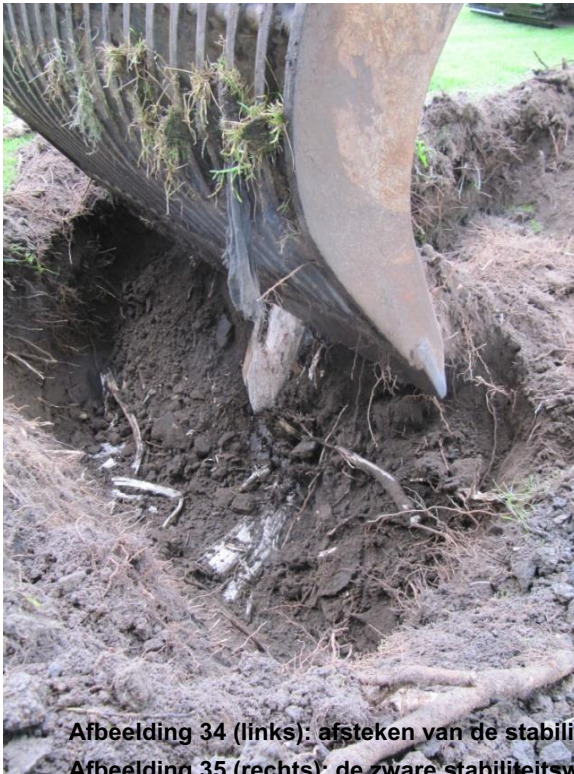
Deze werkzaamheden zijn op 27 juni 2013 met behulp van een kraan uitgevoerd. Met een puinbak zijn hierbij de stabiliteitswortels aan een kant van de stobbe stap voor stap doorgestoken. Vervolgens is de gehele stobbe uitgegraven en naast de kuil gelegd, die door de werkzaamheden is ontstaan (afbeelding 34 en 35).

Afbeelding 34 (links): afsteken van de stabiliteitswortels met de puinbak.

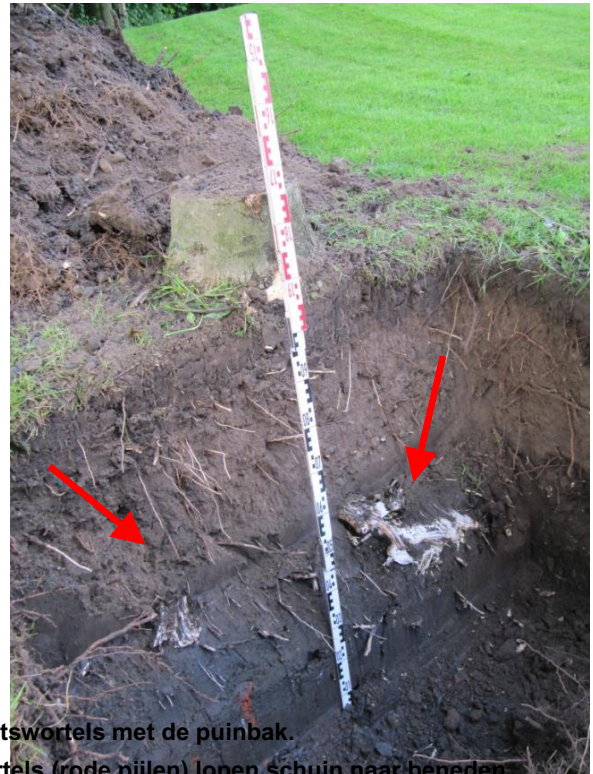
Afbeelding 35 (rechts): de zware stabiliteitswortels (rode pijlen) lopen schuin naar beneden weg. Dieper in het profiel is een zware kleilaag aangetroffen.

Bij de werkzaamheden is stap voor stap naar beneden toe gewerkt. Aan de onderzijde van de kluit waren enkele wortels afgescheurd die schuin naar beneden waren gegroeid naar een overgangslaag met daarin bakstenen en delen van betonnen stoeptegels. Enkele van deze stenen zaten op circa 100 cm beneden maaiveld en zijn met de kluit naar boven getrokken. Hoewel hierbij geen stortmateriaal in het zicht kwam is niet dieper gegraven.

De es had geen penwortel meer. Wel waren er enkele schuin naar beneden lopende zwaardere wortels die in ieder geval tot in de overgangslaag met stenen/puin groeiden. Bij het rooien van de stobbe zijn deze wortels afgescheurd.

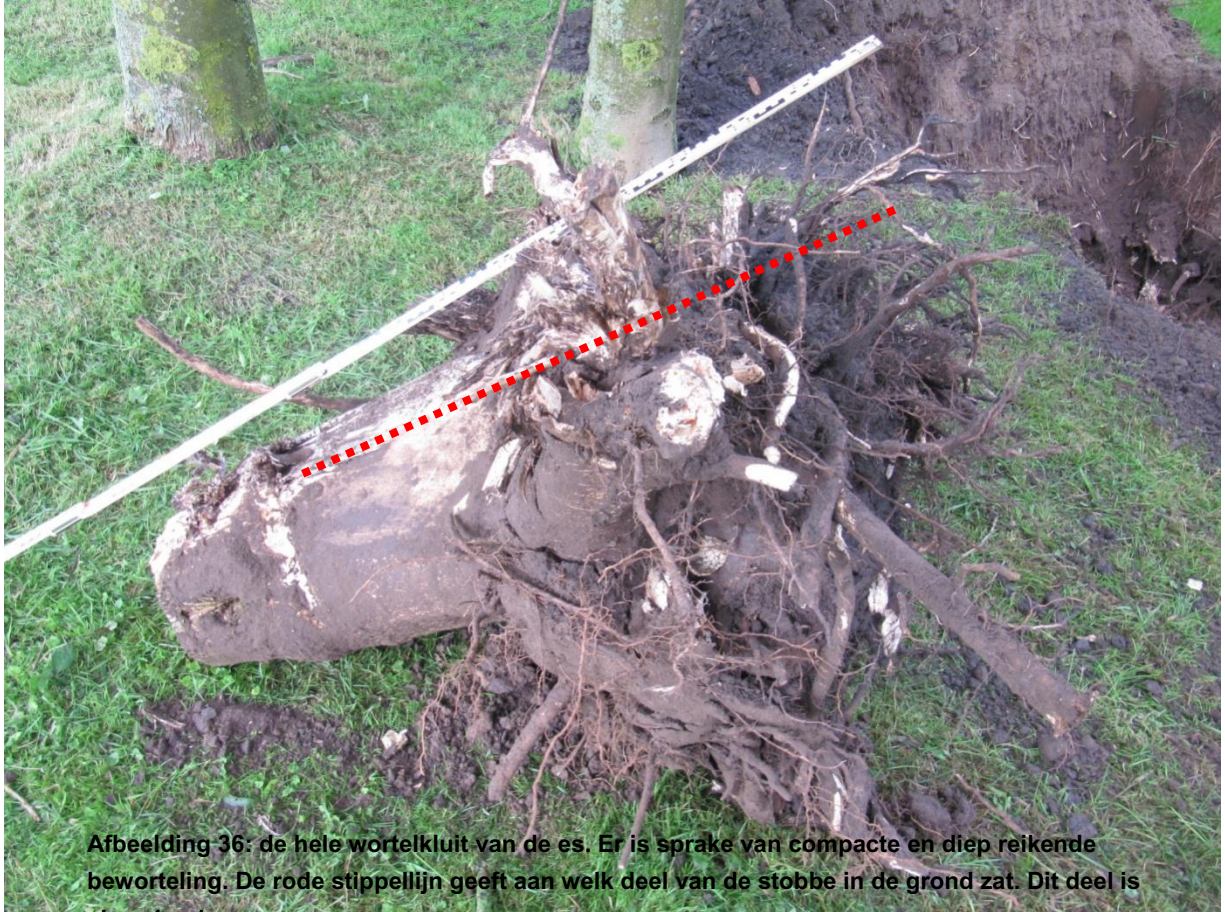
Bij het graafwerk is tot circa 85 cm diep gegraven. Bij het uittrekken van de stobbe kwam met enkele kleinere wortels aan de onderzijde (diameters 1 tot 4 cm) ook wat grond uit een diepere laag los. In totaal is hierdoor een diepte van circa 95 cm bereikt. Op deze diepte zijn enkele grove stukken puin (delen van bakstenen en stoeptegels) in de grond aangetroffen.

Afbeelding 36: de hele wortelkruit van de es. Er is sprake van compacte en diep reikende beworteling. De rode stippellijn geeft aan welk deel van de stobbe in de grond zat. Dit deel is circa 1 m hoog.

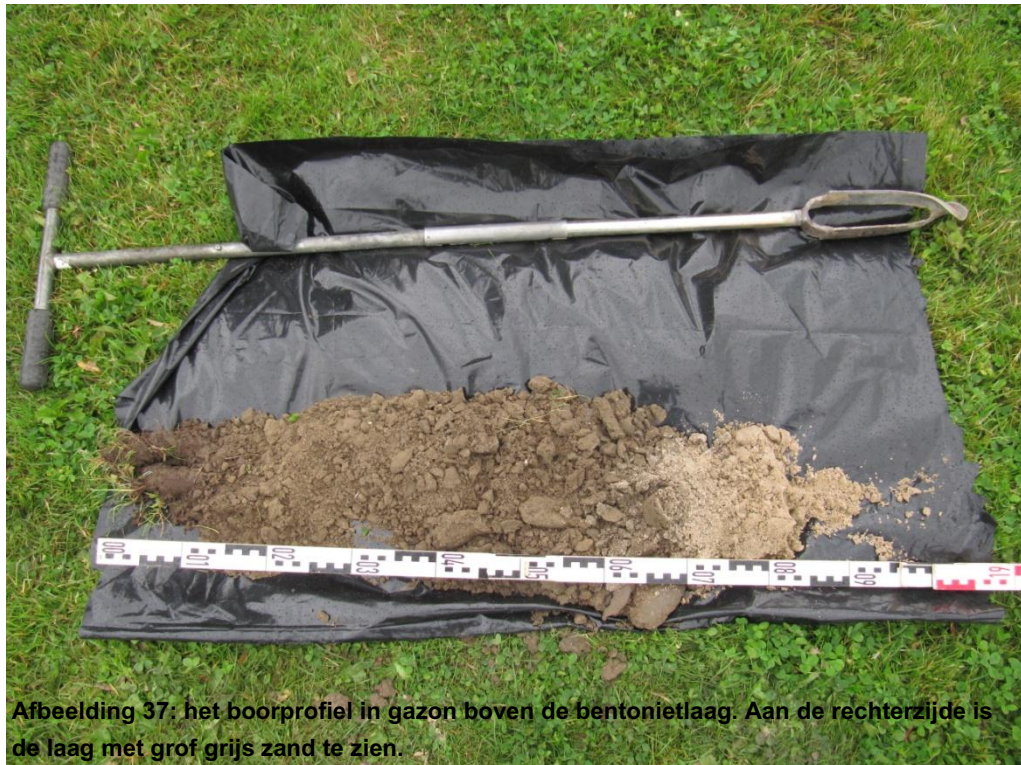
De meting liet een humusrijke bovenlaag van circa 10 cm dikte zien. Hieronder lag een droge en compacte laag van siltig /zwak lemig zand. Tussen 70 en 85 cm beneden maaiveld is een laag met grof grijs zand aangetroffen (afbeelding 37). Hieronder lag de bentonietlaag. Deze laag was voor de edelmanboor ondoordringbaar.

Afbeelding 37: het boorprofiel in gazon boven de bentonietlaag. Aan de rechterzijde is de laag met grof grijs zand te zien.

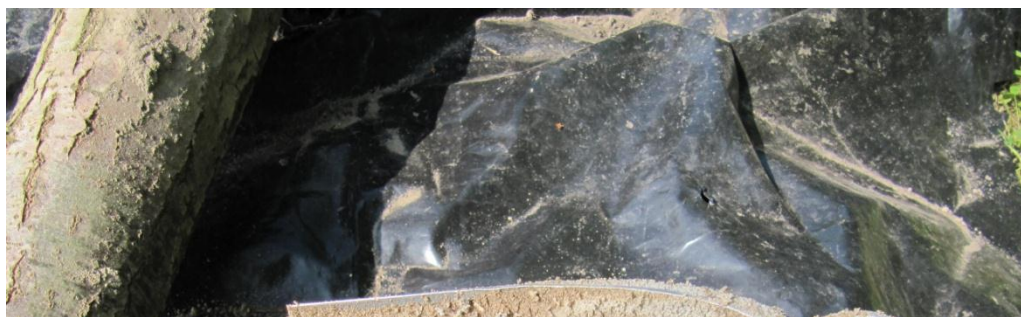
Hieronder komen lagen met matig grof zand met een lichtbruine tot grijsbruine kleur. Het vochtgehalte neemt met de diepte geleidelijk toe. Vanaf gemiddeld circa 70 cm diep is het zand nat en grijs van kleur (afbeelding 38).

Afbeelding 38: met toenemende diepte wordt het zand boven de bentonietlaag vochtig tot nat. Op circa 70 cm diepte verandert de kleur van lichtbruin naar grijs tot blauwgrijs. In deze onderste laag heersen reducerende omstandigheden.

In de onderste grijze zandlaag heersen reducerende omstandigheden. Door het gebrek aan zuurstof is dit een ongeschikt milieu voor wortelgroei. Dit blijkt tevens uit een van de profielonderzoeken in de plantvakken boven de bentonietlaag (locatie 21). Hier is de wortelkluit van een jonge eikenzaailing helemaal ontgraven tot een diepte van circa 40 cm (afbeelding 39). De dieper naar beneden reikende penwortels zijn op deze diepte afgezaagd zodat de boom met kluit als geheel eruit kon worden gehaald (afbeelding 40). Vervolgens is vlak naast de penwortels verder geboord met de edelmanboor. De matig zware kleilaag, waarin de boom voornamelijk wortelt, reikt tot circa 70 cm diep. Daaronder is tussen 70 en 100 cm diepte een humusloze zandlaag aangetroffen. Deze laag is tussen 90 en 100 cm grijs en nat (verzadigd).

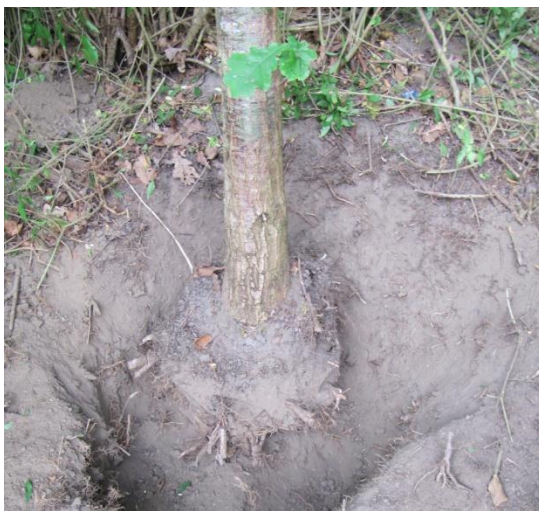
De beworteling van de jonge eik is het meest intensief in de bovenste 40 cm van het profiel en neemt met toenemende diepte af. Op 70 cm diepte ligt een overgangslaag tussen de droge kleilaag (boven) en de vochtige tot natte zandlaag eronder. Op deze overgang is vocht beschikbaar waardoor op deze diepte vrij veel wortels zijn ontwikkeld. Dit betreft fijne wortels met diameters tot circa 1 cm. In de zandlaag vanaf 70 cm en dieper zijn geen wortels aangetroffen.

Afbeelding 39 (links): de rond gegraven kluit van de eik in matig zware klei. De boom staat op de foto alleen nog op zijn twee penwortels.

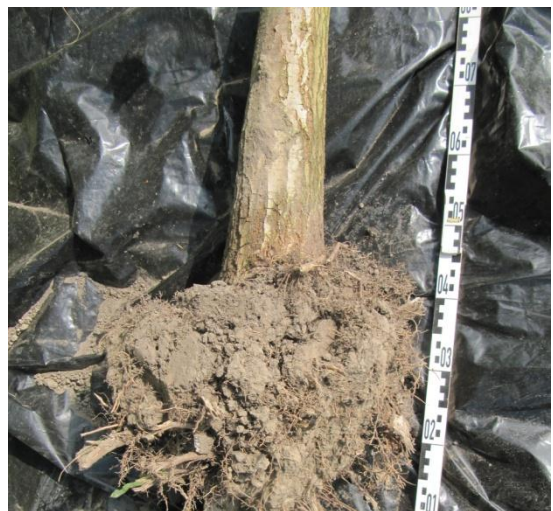
Afbeelding 40 (rechts): karakteristieke compacte kluit met veel wortels met een diameter van 0,5 tot 3 cm. De penwortel(s) worden in een latere levensfase van de eik meestal afgestoten.

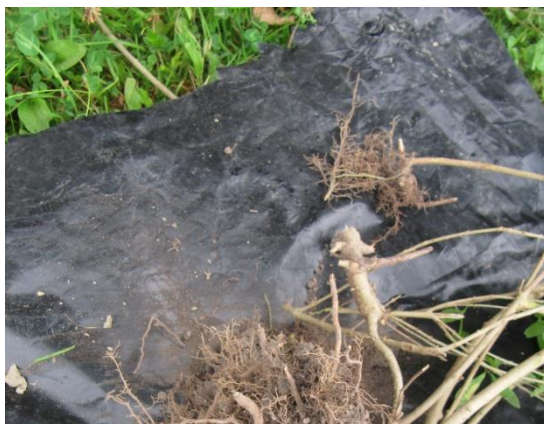
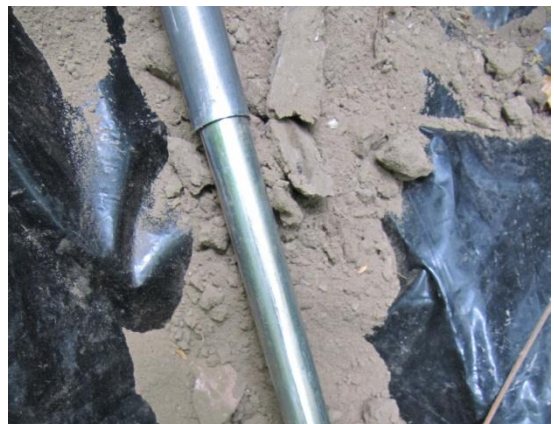
Afbeelding 41 (links): karakteristieke kluit van een middelgrote ligusterstruik.
Afbeelding 42 (rechts): op locatie 20 zijn geen wortels beneden 60 cm diepte aangetroffen. Tussen 30 en 60 cm diep waren alleen enkele haarwortels zichtbaar.

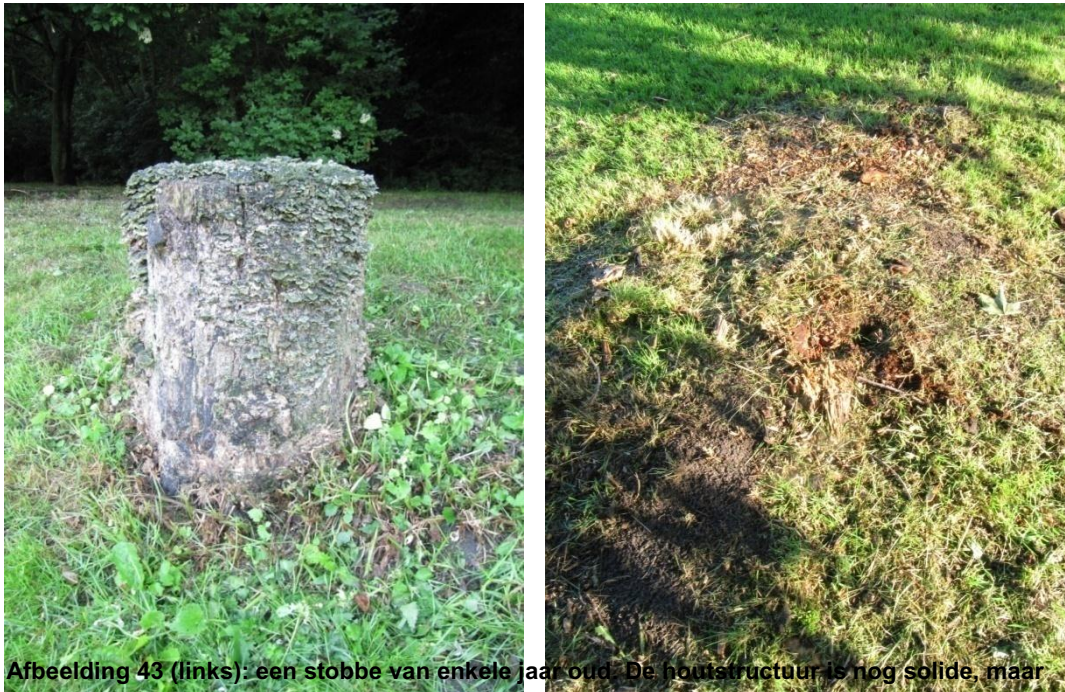
Uiteindelijk worden wortelrestanten in de bodem helemaal afgebroken. De snelheid van dit proces kan nogal variëren en hangt onder andere af van de grondsoort, het vochtgehalte in de grond, de boomsoort en de dikte van de wortels. Dikkere houtige soorten bevatten veel lignine en worden hierdoor langzamer omgezet dan jonge vlezige wortels. Bij stobben van een duurzame houtsoort als eik kan dit proces vele jaren in beslag nemen.

Afbeelding 43 (links): een stobbe van enkele jaar oud. De houtstructuur is nog solide, maar aan de zwammen te zien zijn afbraakprocessen gaande.

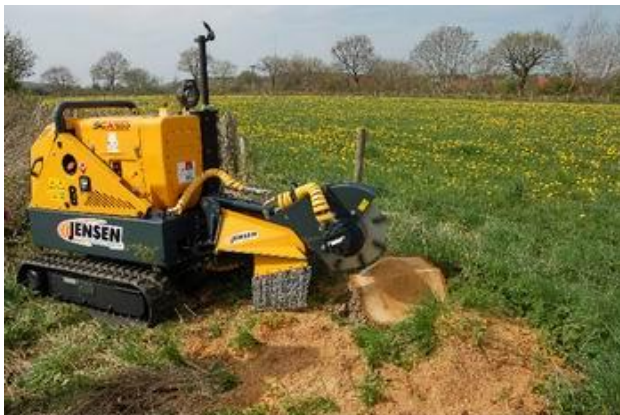
Afbeelding 45: voorbeeld van een stobbenfrees op een mobiele kraan op

Een maximale freesdiepte van 60 cm waarborgt dat tijdens de werkzaamheden altijd voldoende bodemdekking tussen het stortmateriaal en de atmosfeer aanwezig is. Na het frezen wordt de houtpulp verwijderd. De ontstane opening wordt met nieuwe grond die aan de eisen van de deklaag voldoet, gevuld tot net boven het voormalige maaiveldniveau om de te verwachten nazakking te compenseren.
