## JAARVERSLAG BEHEER 2011

### Zijfdichting en onderkant voormalige stortplaats Coupépolder te Alphen aan den Rijn

Kenmerk: PA/SF/03658/BOD

d.d. 27 maart 2012

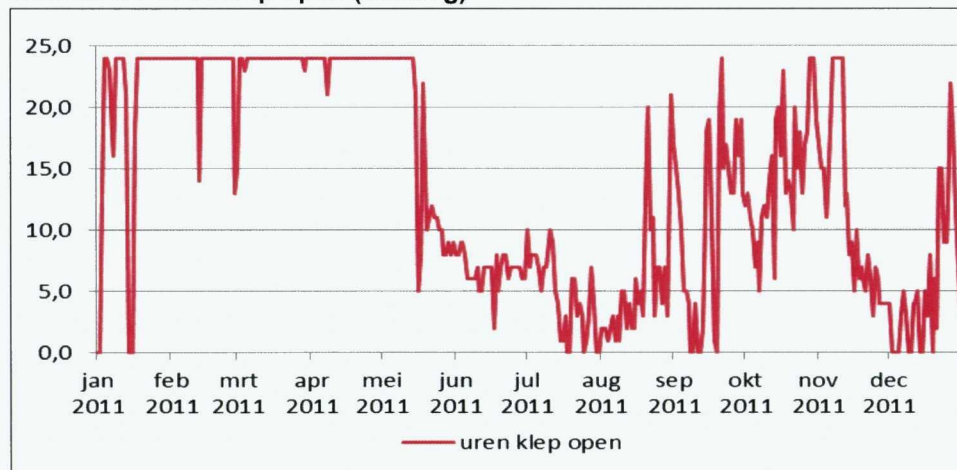
Grafiek 3.1 Uren klep open (uur/dag)

Uit de grafiek blijkt dat de klep tot mei 2011 nagenoeg continue open heeft gestaan (24 uur per dag). Dit is deels veroorzaakt door een verkeerde afstelling van de klep (dit is in januari 2011 verholpen) en deels door de gekozen waterstanden in de ringsloot waarbij de klep open en dicht gaat. Deze standen zijn in mei aangepast. Bij de huidige instellingen gaat de klep dicht bij een niveau van 0,6 m-NAP, de klep gaat weer open bij een niveau van 0,61 m-NAP. Bij deze instellingen is er sprake van een beperkte doorstroming van de sloot (gewenste situatie).

Indien noodzakelijk zijn vuil en plantenresten voor de inlaten verwijderd. Medio 2012 wordt bagger voor de inlaat in de Kromme Aar door de gemeente verwijderd.
