**Nazorgstatusrapportage
Coupépolder Alphen aan
den Rijn; 2020**

project	NAZ 6001, Nazorg Coupépolder Alphen aan den Rijn	datum	29 maart 2021
projectnummer	BC85	referentie	BC85_R_AK_0174_D
projectleider	[REDACTED]		
opdrachtgever	Gemeente Alphen aan den Rijn		
postadres	Postbus 13 2400 AA ALPHEN AAN DEN RIJN		
contactpersoon	[REDACTED]		
status	Definitief		
auteur	[REDACTED]		
paraaf	Digitaal in kwaliteitssysteem		
gecontroleerd	[REDACTED]

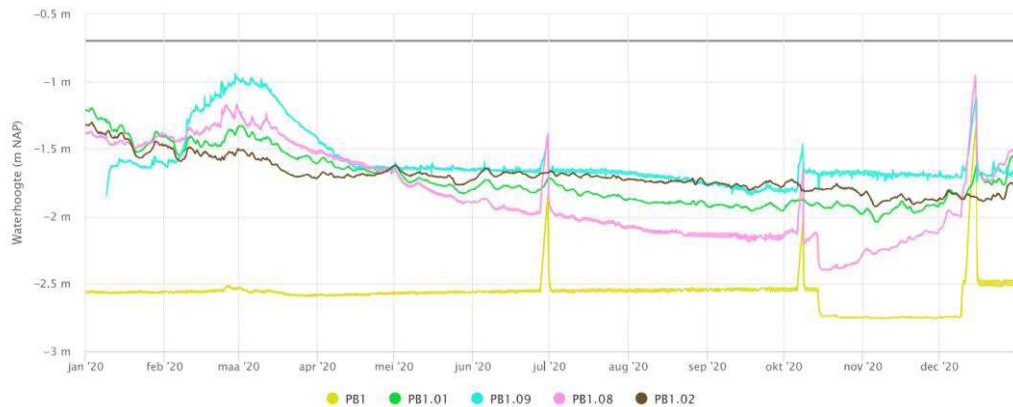
Figuur 6: Stijghoogte drainage Aarkanaal (PB01: geel, PB1.01: groen, PB1.02: bruin, PB1.08: roze, PB1.09: aqua)

In de periode 25-27 februari 2020 is in peilbuis 1.07 de signaalwaarde diverse keren overschreden. In verband hiermee is de pomp van de drainage Heemgebied op 27 februari 2020 tijdelijk weer aangezet. De grondwaterstanden zijn hierdoor sterk gedaald. Op 16 maart 2020 is de pomp weer uitgeschakeld. Het systeem heeft om onbekende reden geen draaiuren en debietgegevens geregistreerd. Gezien de snelle daling van de grondwaterstanden heeft de pomp wel naar behoren gefunctioneerd.
