Belangrijke informatie

Stichting Waakhond

Leugens en bedrog

In de memo van Wareco “Toelichting uitstroming grondwater in oppervlaktewater en voorstel signaalwaarden van 30 juni 2020” wordt de basis gelegd om het water uit de Coupépolder niet meer op zware metalen te controleren.

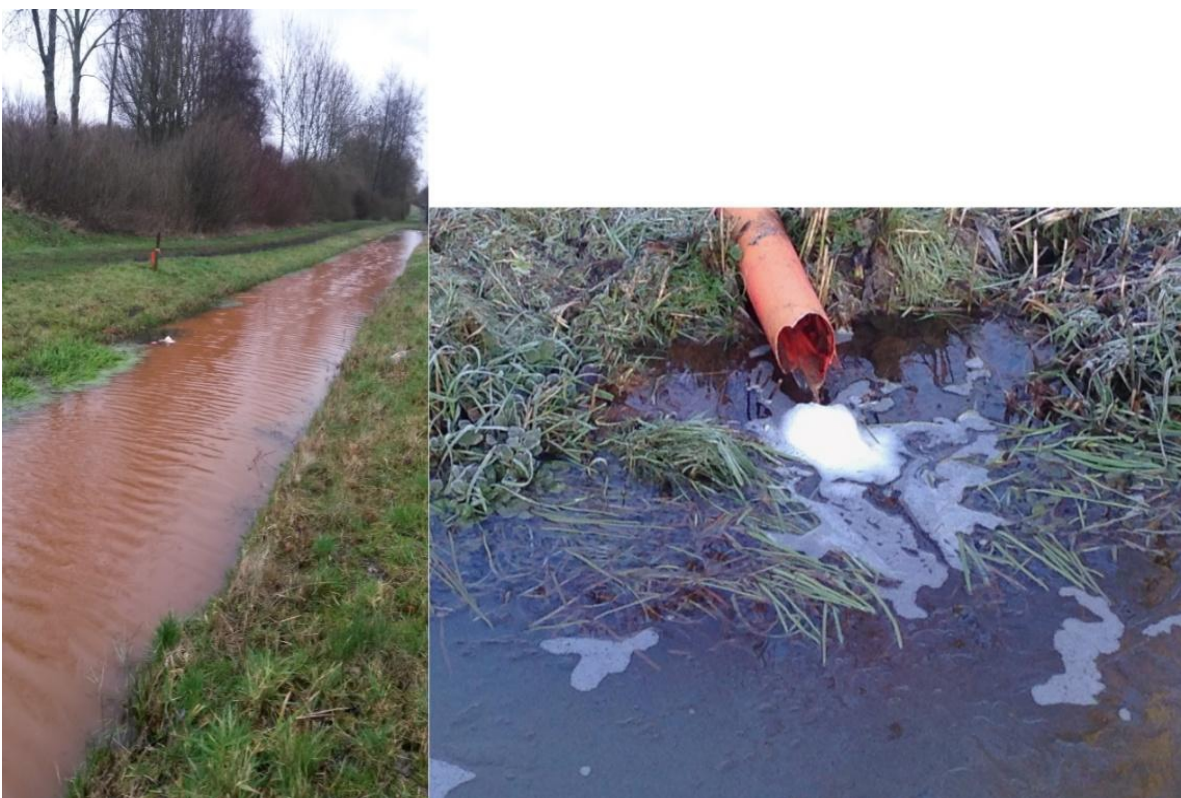
Foto ringsloot op pagina 27 van Nazorrapport 2014

De golfclub heeft eind januari 2014 een afvoerdrain bij hole 16 doorgespoten met water (valt onder regulier onderhoud). Omdat het water daar ijzerrijk is ontstaat er roestvorming (oranje rode kleur) en komt dit met het schoonspuiten van de drain mee naar buiten. In de sloot is dan duidelijk een oranje/rode gloed te zien (zie figuur 12). Dit is gebruikelijk en komt dus door oxidatie van de ijzerdeeltjes. Hierover is een klacht ingediend bij de milieupolitie. Later is nog melding gemaakt van schuimvorming op de ringsloot (zie figuur 12). Ook dit is een bekend verschijnsel bij het doorspuiten van drains. De politie heeft samen met het hoogheemraadschap van Rijnland een onderzoek ingesteld. Het hoogheemraadschap heeft bovenstaand verhaal (over ijzerhoudend water) bevestigd. Gezien de gevoeligheid van het dossier heeft het Hoogheemraadschap een monster van het water genomen en dit in een laboratorium laten analyseren. Uit de analyse van de bemonstering is het vorenstaande bevestigd (zie bijlage 12).

Nazorrapport 2014 gebruikt voor nulmetingen ringsloot pag 26

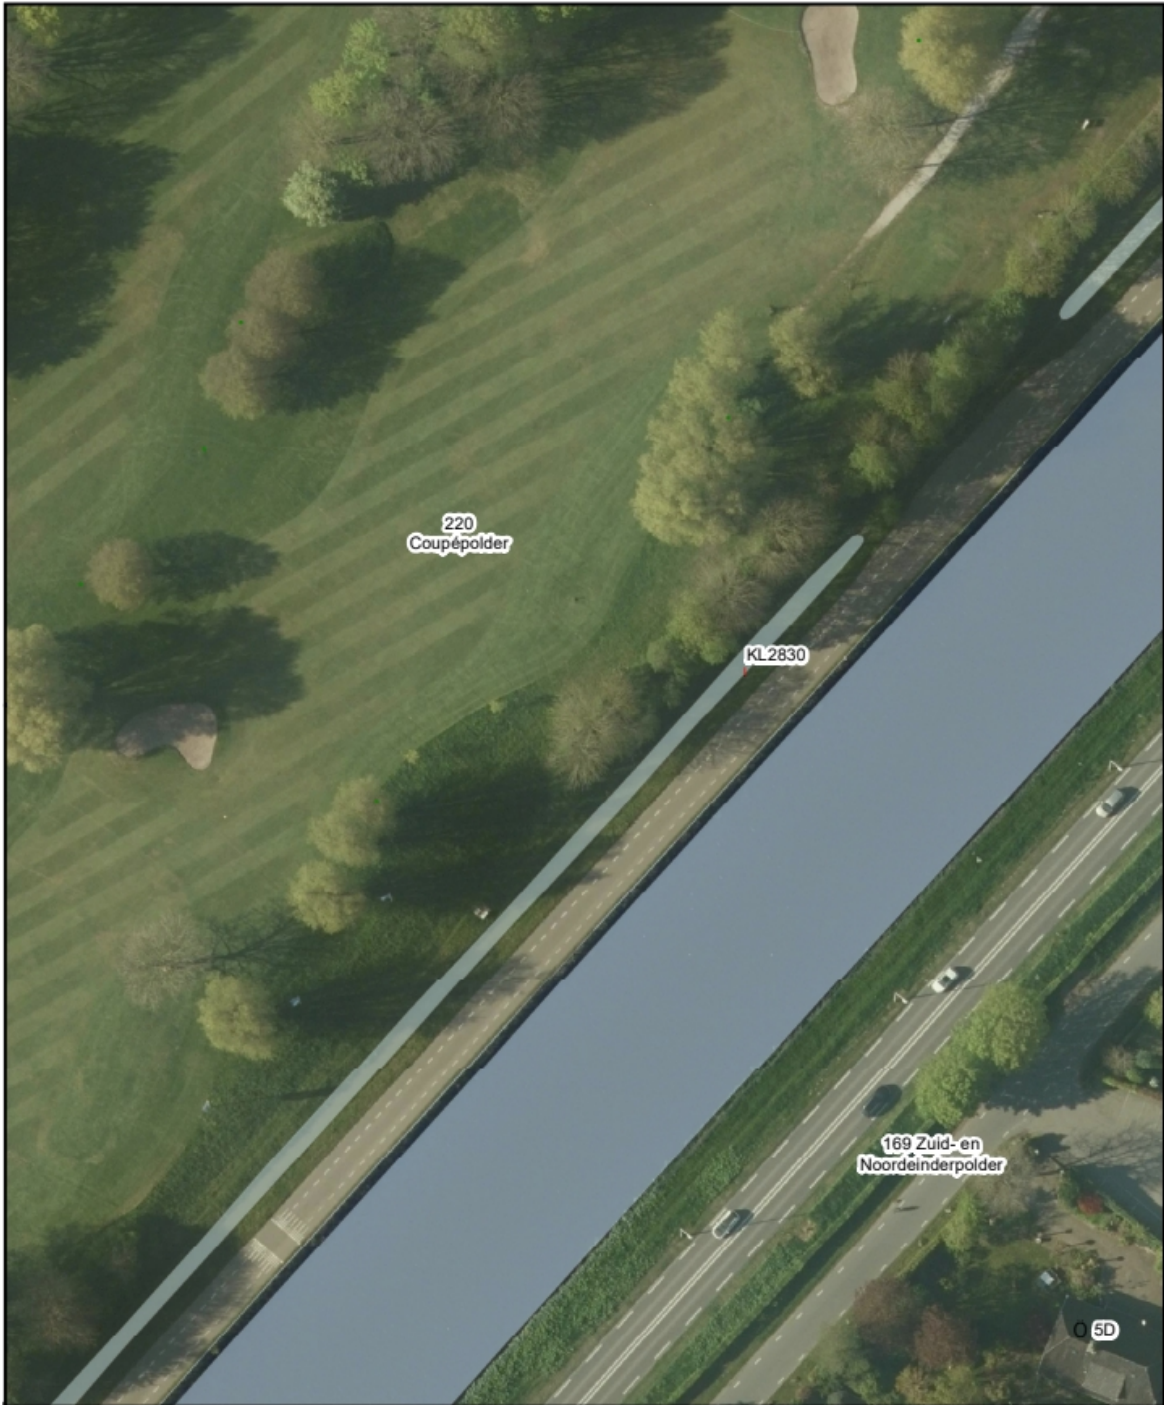
Daaronder naam monsternemer in opdracht van Rijnland en exacte locatie

Vervolgens analyseresultaten meting **drainagewater** coupepolder Dus niet het oppervlaktewater maar het drainagewater.
