Belangrijke informatie

Leugens en bedrog

In de memo van Wareco “Toelichting uitstroming grondwater in oppervlaktewater en voorstel signaalwaarden van 30 juni 2020” wordt de basis gelegd om het water uit de Coupépolder niet meer op zware metalen te controleren.

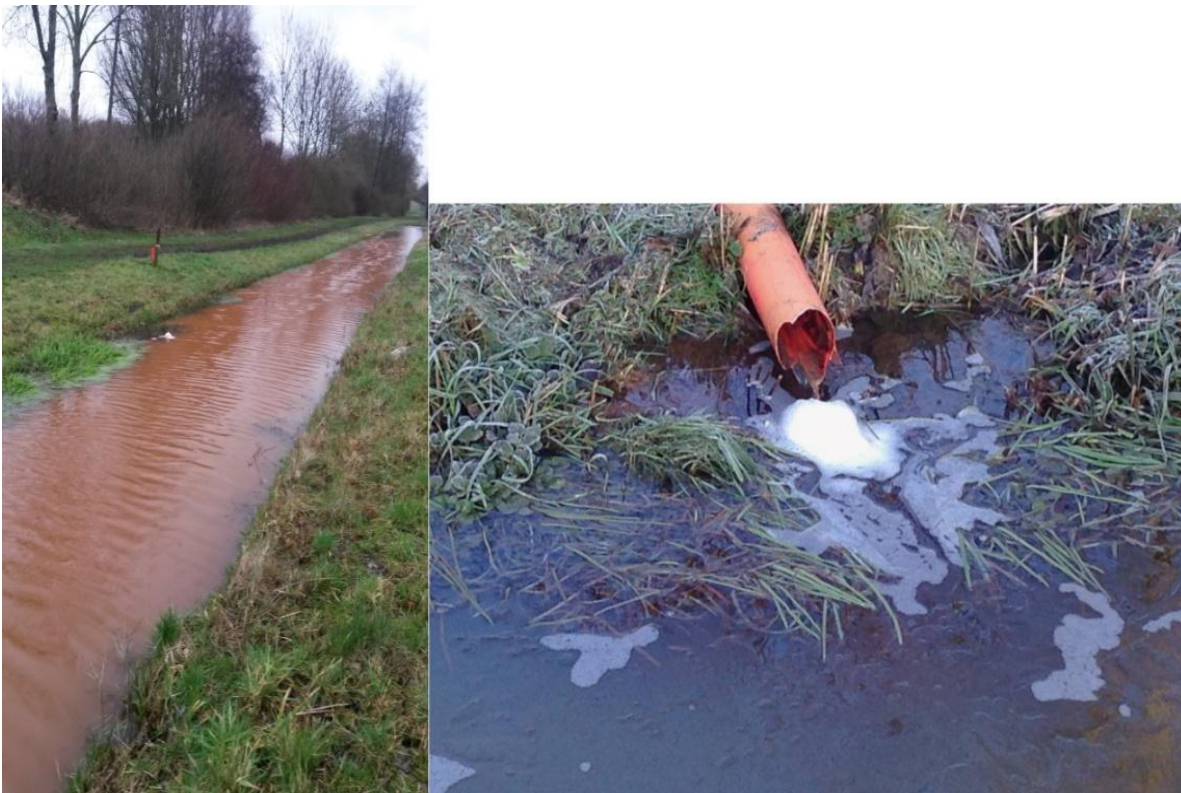
Foto ringsloot op pagina 27 van Nazorrapport 2014

De golfclub heeft eind januari 2014 een afvoerdrain bij hole 16 doorgespoten met water (valt onder regulier onderhoud). Omdat het water daar ijzerrijk is ontstaat er roestvorming (oranje rode kleur) en komt dit met het schoonspuiten van de drain mee naar buiten. In de sloot is dan duidelijk een oranje/rode gloed te zien (zie figuur 12). Dit is gebruikelijk en komt dus door oxidatie van de ijzerdeeltjes. Hierover is een klacht ingediend bij de milieupolitie. Later is nog melding gemaakt van schuimvorming op de ringsloot (zie figuur 12). Ook dit is een bekend verschijnsel bij het doorspuiten van drains. De politie heeft samen met het hoogheemraadschap van Rijnland een onderzoek ingesteld. Het hoogheemraadschap heeft bovenstaand verhaal (over ijzerhoudend water) bevestigd. Gezien de gevoeligheid van het dossier heeft het Hoogheemraadschap een monster van het water genomen en dit in een laboratorium laten analyseren. Uit de analyse van de bemonstering is het vorenstaande bevestigd (zie bijlage 12).

Daaronder naam monsternemer in opdracht van Rijnland en exacte locatie

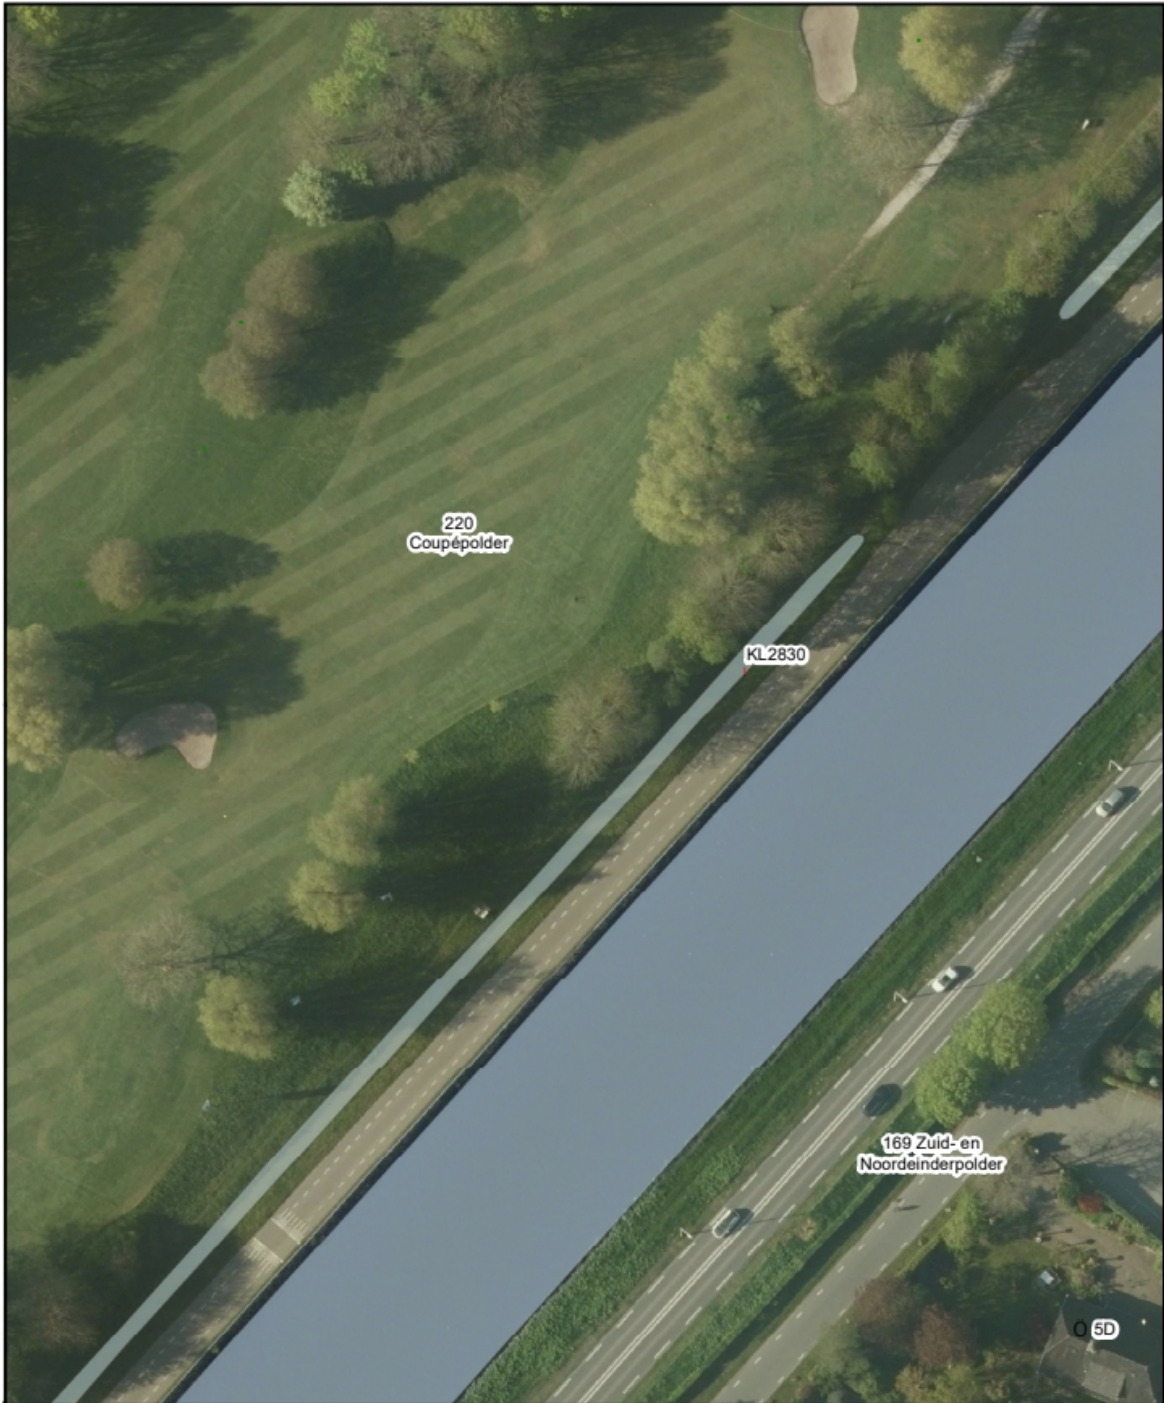
Vervolgens analyseresultaten meting **drainagewater** coupepolder Dus niet het oppervlaktewater maar het drainagewater.
