JAARVERSLAG BEHEER 2008

Zijfdichting en onderkant voormalige stortplaats Coupépolder te Alphen aan den Rijn

Opdrachtgever: **Gemeente Alphen aan den Rijn**

Projectnummer: 210325-801

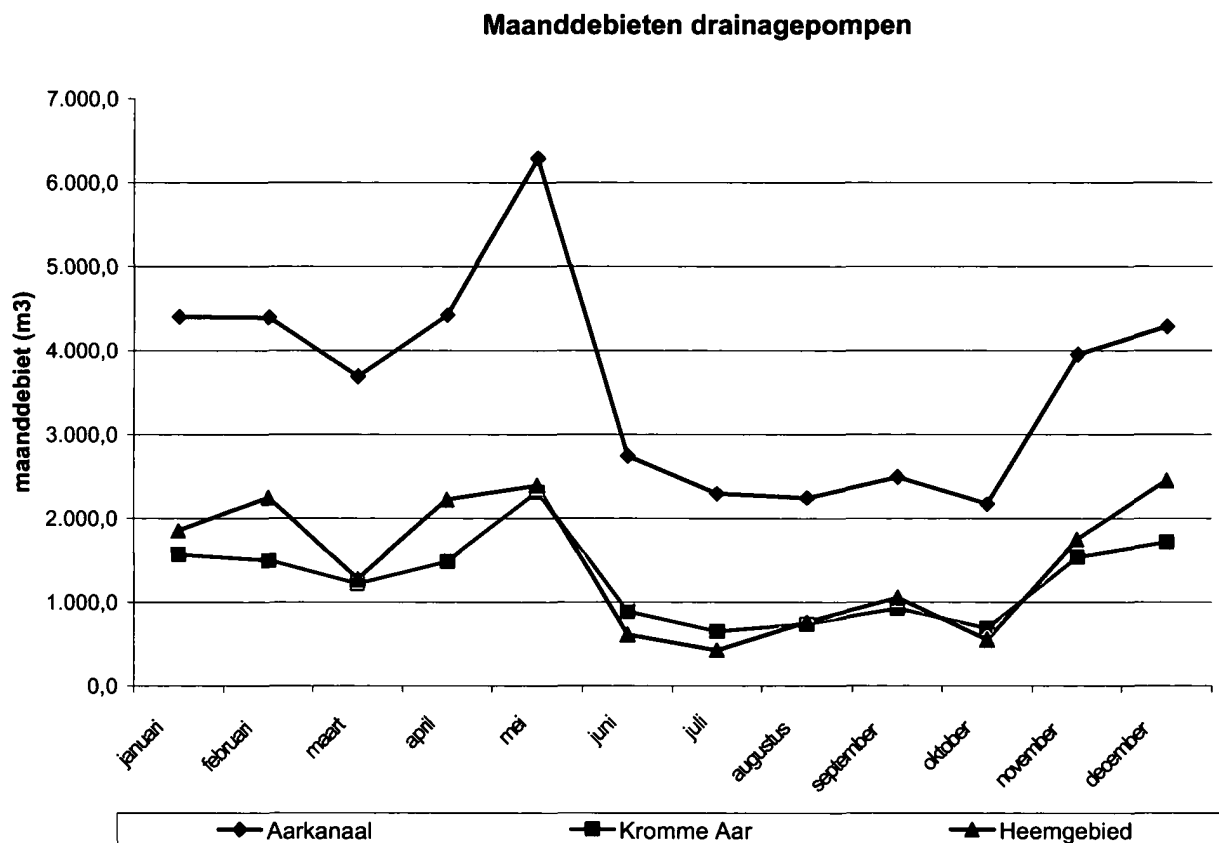
In onderstaande grafiek zijn de maanddebieten per drainagepomp weergegeven. In bijlage 3 zijn de registreerde meterstanden van 2008 opgenomen.

De bovenstaande getallen komen overeen met voorgaande jaren. De drainagegemalen hebben het gehele jaar voldaan aan de in het ontwerp geëiste debietcapaciteit van minimaal 20 m³/h. De persleidingen van de gemalen zijn in november 2008 doorgespoten door More Flow Services Europe B.V.
