In maart 1996 heeft BKH Adviesbureau in opdracht van de gemeente Alphen aan den Rijn (opdrachtbrief nr. 699681 d.d. 29 februari 1996) een uitgebreid "historisch inventariserend onderzoek (fasen I en II)" uitgevoerd voor de locatie "Golfbaan aan de Westkanaalweg" te Alphen aan den Rijn. De regionale ligging van de "Griendbaan" is aangegeven in bijlage 1.

**GEMEENTE ALPHEN A/D RIJN
OVERZICHT UITGEVOERDE BODEMONDERZOEKEN
OP "GRIENDBAAN" EN FOTONAMEPUNTEN**

**Nader onderzoek Zeegerbaan
te Alphen a/d Rijn
IBS 020/023/20**

In opdracht van de provincie Zuid-Holland is door BKH Adviesbureau een nader bodemonderzoek uitgevoerd op de locatie Zeegerbaan te Alphen a/d Rijn. Het betreft een onderzoek naar een drietal gedempte sloten.

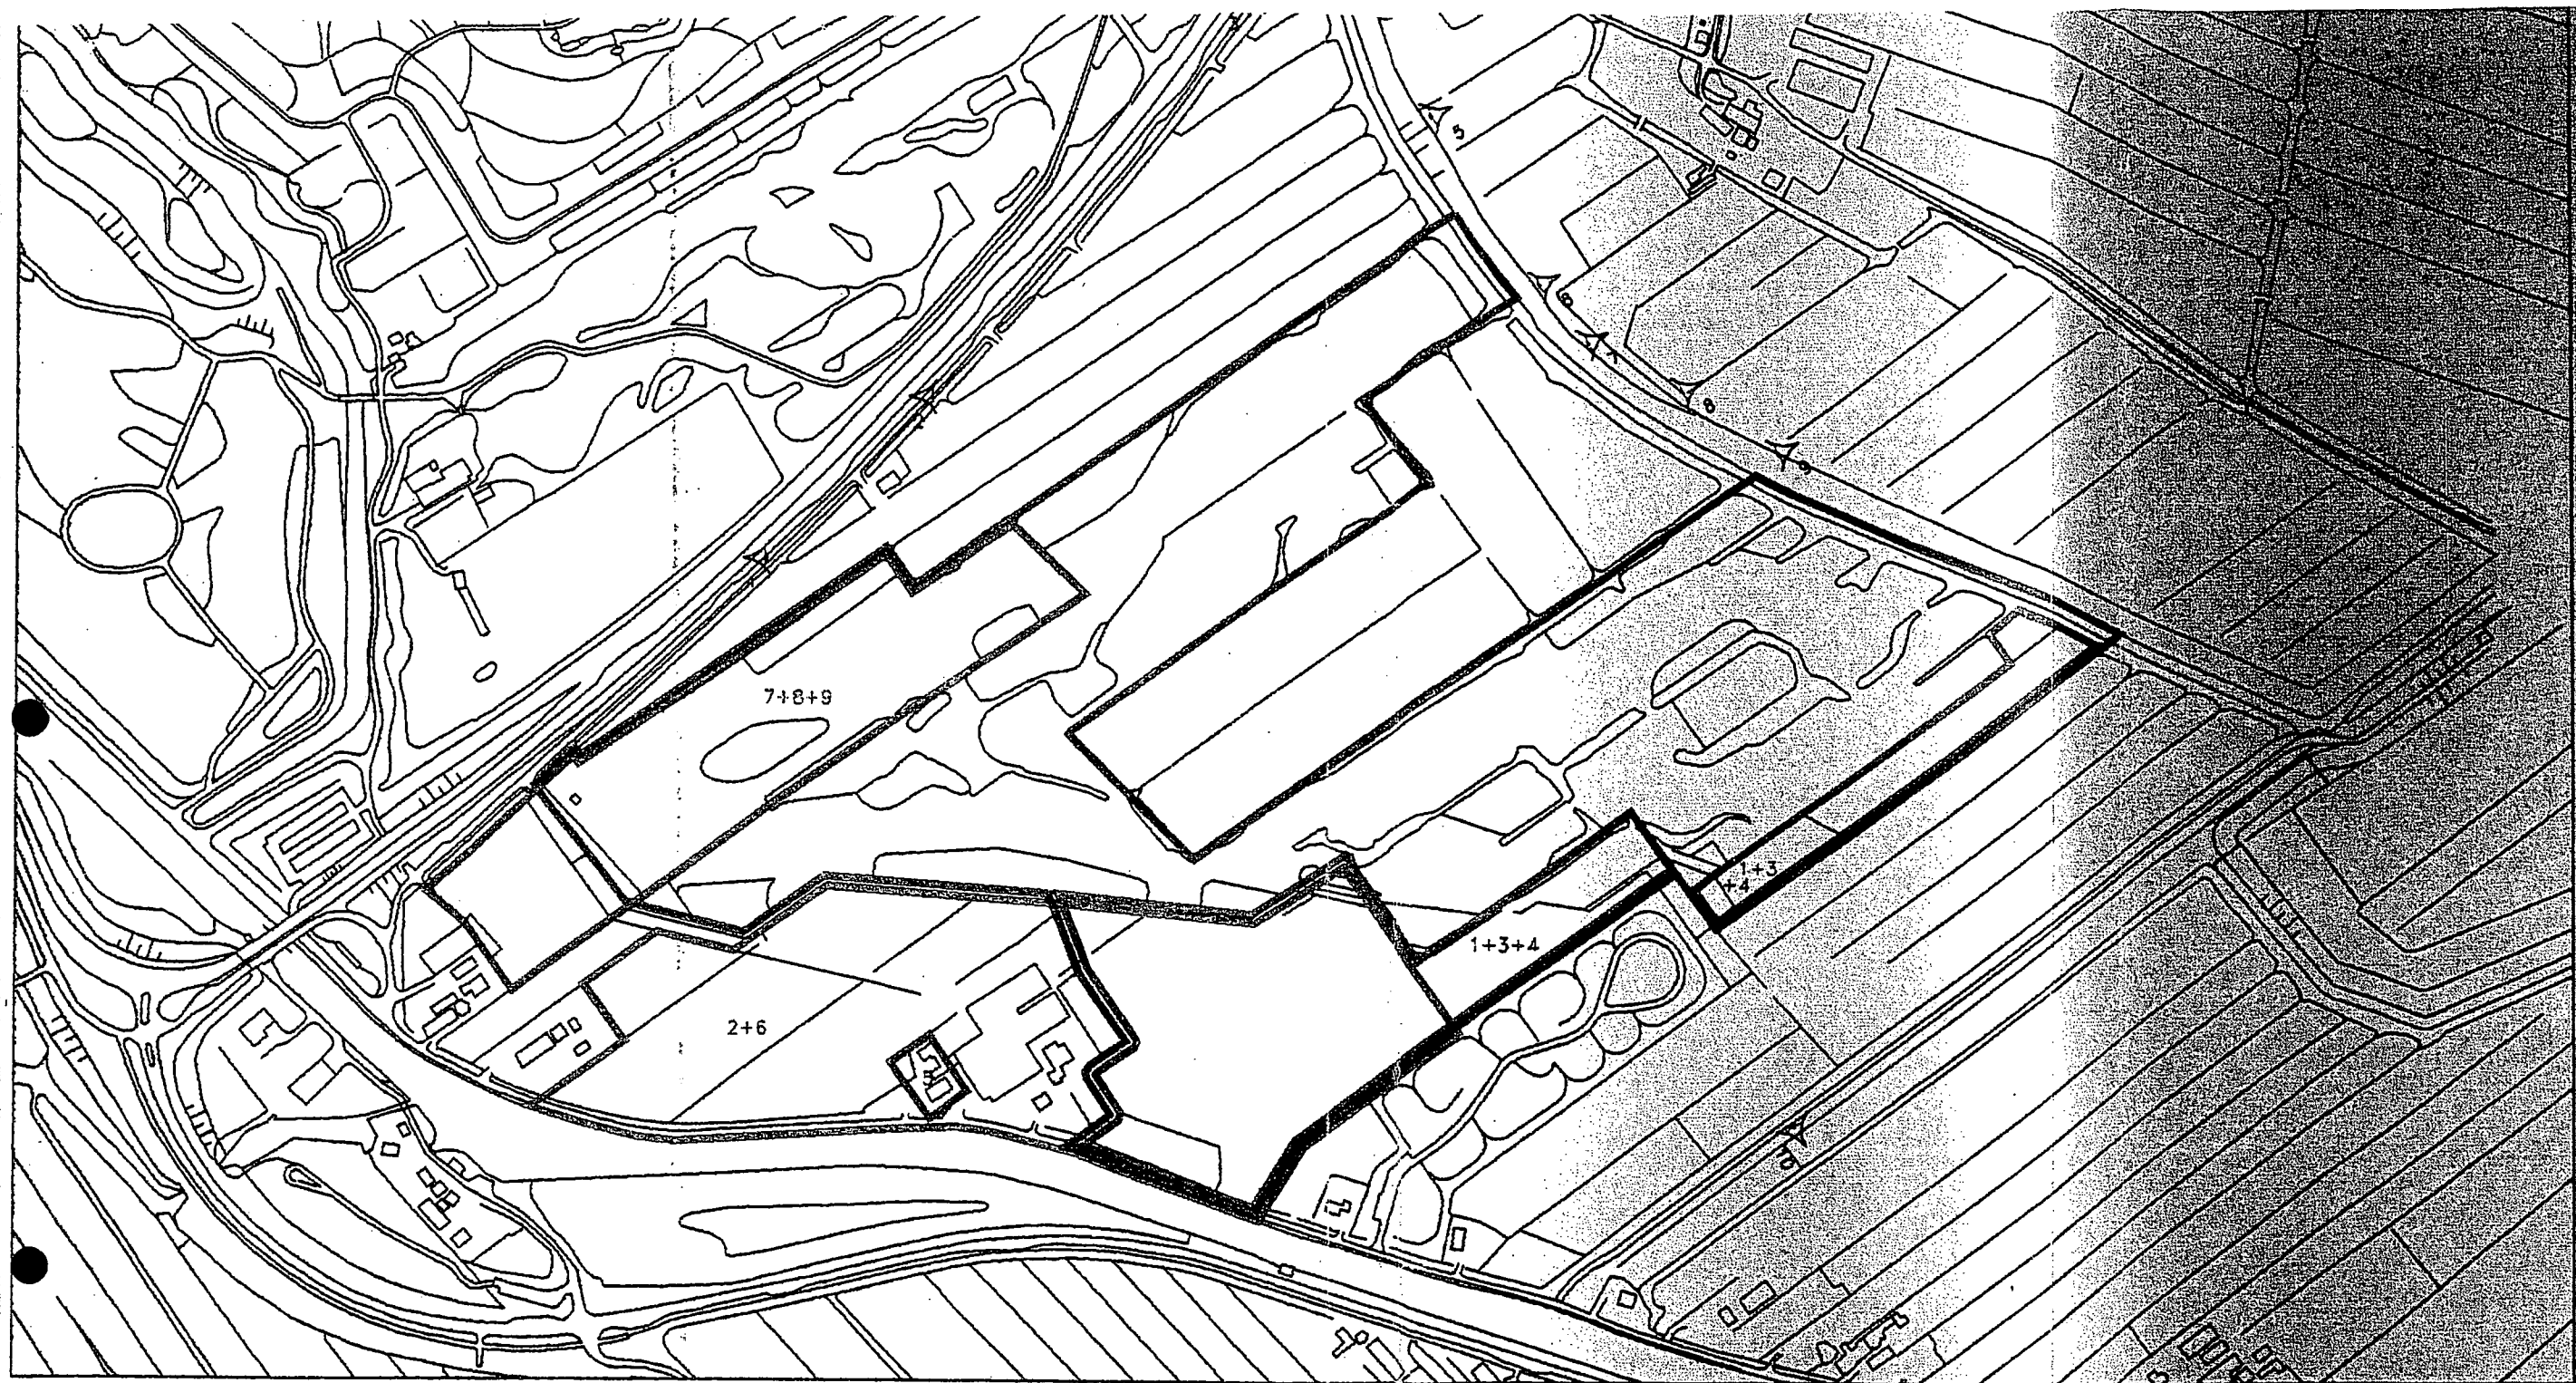
STATUS		
VERSE		
SCHAL	1: 5000	(A3)
GETEKEND	Boi	D.D.: 05-06-96
TEKENINGNR.		
BILAGE	2	
BESTAND	ALP

uitgevoerde bodemonderzoeken (zie ook par.2.1)
